Formular de evaluare a condițiilor de accesibilitate a clădirilor publice

Categorii	Indicatori	Date colectate
Localitate, raion:	Ialoveni (Ialoveni)	
Adresa, strada, nr.:	or. Ialoveni, str. Florilor 17	
Instituția:	BESV-21/5	
Tipul instituției:	BESV	
Latitudinea:	46.941098 ,	
Longitudinea:	28.787572

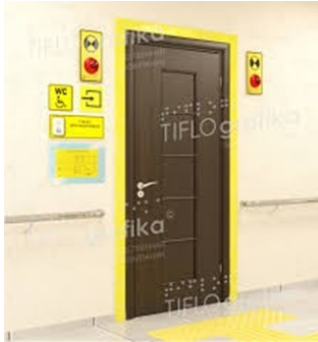
Fig. V.23. - Exemplu de conformare a suprafețelor vitrate în cadrul foii de ușă și realizarea contrastului vizual

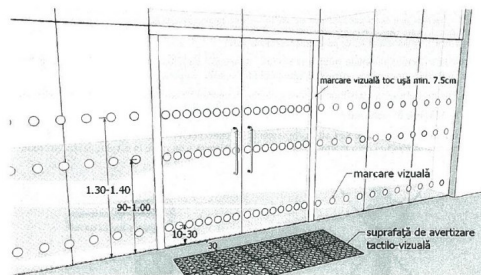
Fig. V.24. - Exemplu de conformare a suprafețelor vitrate în cadrul foii de ușă și realizarea contrastului vizual, atunci când ușa și suprafețele adiacente sunt vitrate

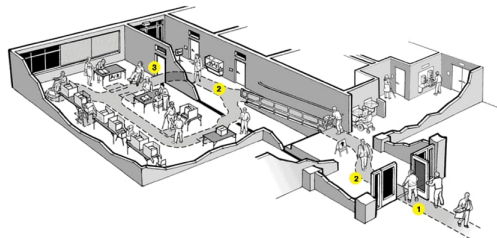
Fig. V.1 Buzunare la coridoare /p.47/

Este la nivel de:	Parter
Trepte:	Nu
Bariere/obstacole:	Nu
În sală este spațiu de manevră pentru un scaun rulant cu diagonala minimă de 140 cm:	Da
Spațiul interior este suficient iluminat:	Da
Culori contrastante pentru sală:	Da Standard: este o diferență de culoare contrastantă (culori închise / culori deschise) între perete și podea

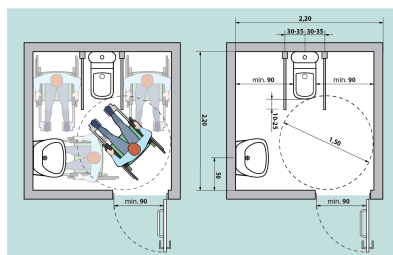
Fig. V.42.a Amenajarea unei cabine WC adaptate - tip A

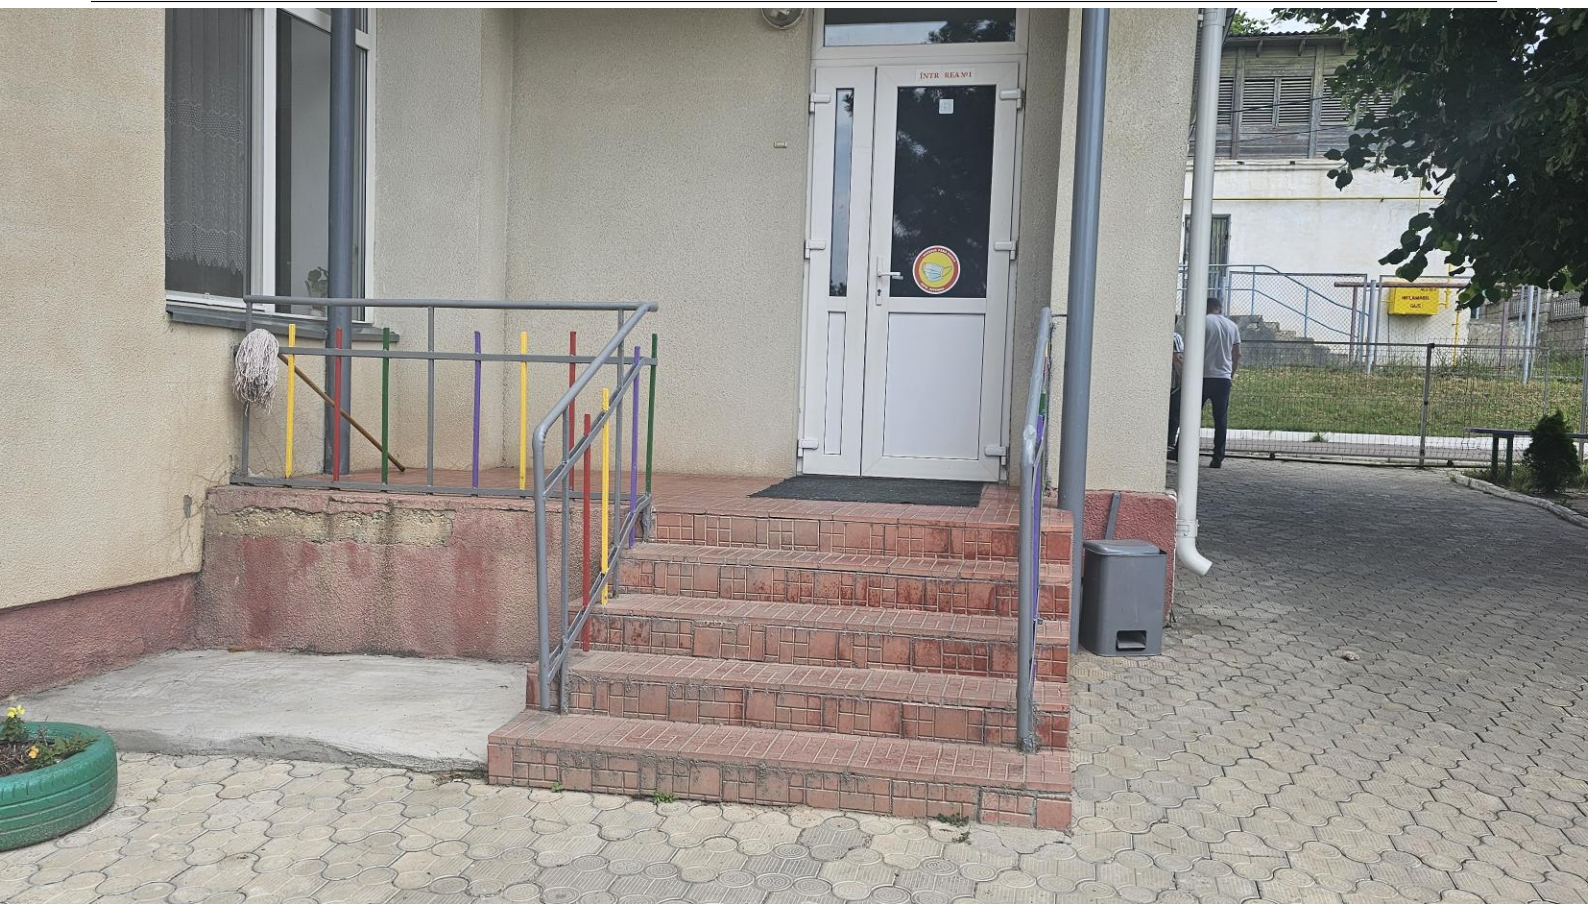
Galerie - Intrare în clădire

Categorii	Indicatori	Date colectate
	Dimensiuni ușă de intrare:	Dublă: 65 cm + 28 cm Standard: lumina ușii duble trebuie să fie de minim 90 cm Ușa mică din cea dublă se deschide
	Prag ușă de intrare:	Un prag cu înălțimea: 2 cm Standard: pragul trebuie să fie de maxim 2 cm
	Uși în interior:	Lățimea: 76 cm , 76 cm
	Praguri de la ușile de interior:	Prag 1 cu înălțimea: 3 cm Standard: pragul trebuie să fie de maxim 2 cm Prag 2 cu înălțimea: 6 cm Standard: pragul trebuie să fie de maxim 2 cm
	Ușile de la intrare și din interiorul clădirii sunt dotate/marcate corespunzător cu semne contrastante:	Nu Standard: este o diferență de culoare contrastantă (culori închise / culori deschise) între perete și podea
