# Formular de evaluare a condițiilor de accesibilitate a clădirilor publice

| Categorii | Indicatori | Date colectate |
|---|---|---|
| Localitate, raion: | Boscană (Criuleni) | |
| Adresa, strada, nr.: | Str. Demnității Naționale, nr. 1 | |
| Instituția: | BESV-12/9 (Primăria) | |

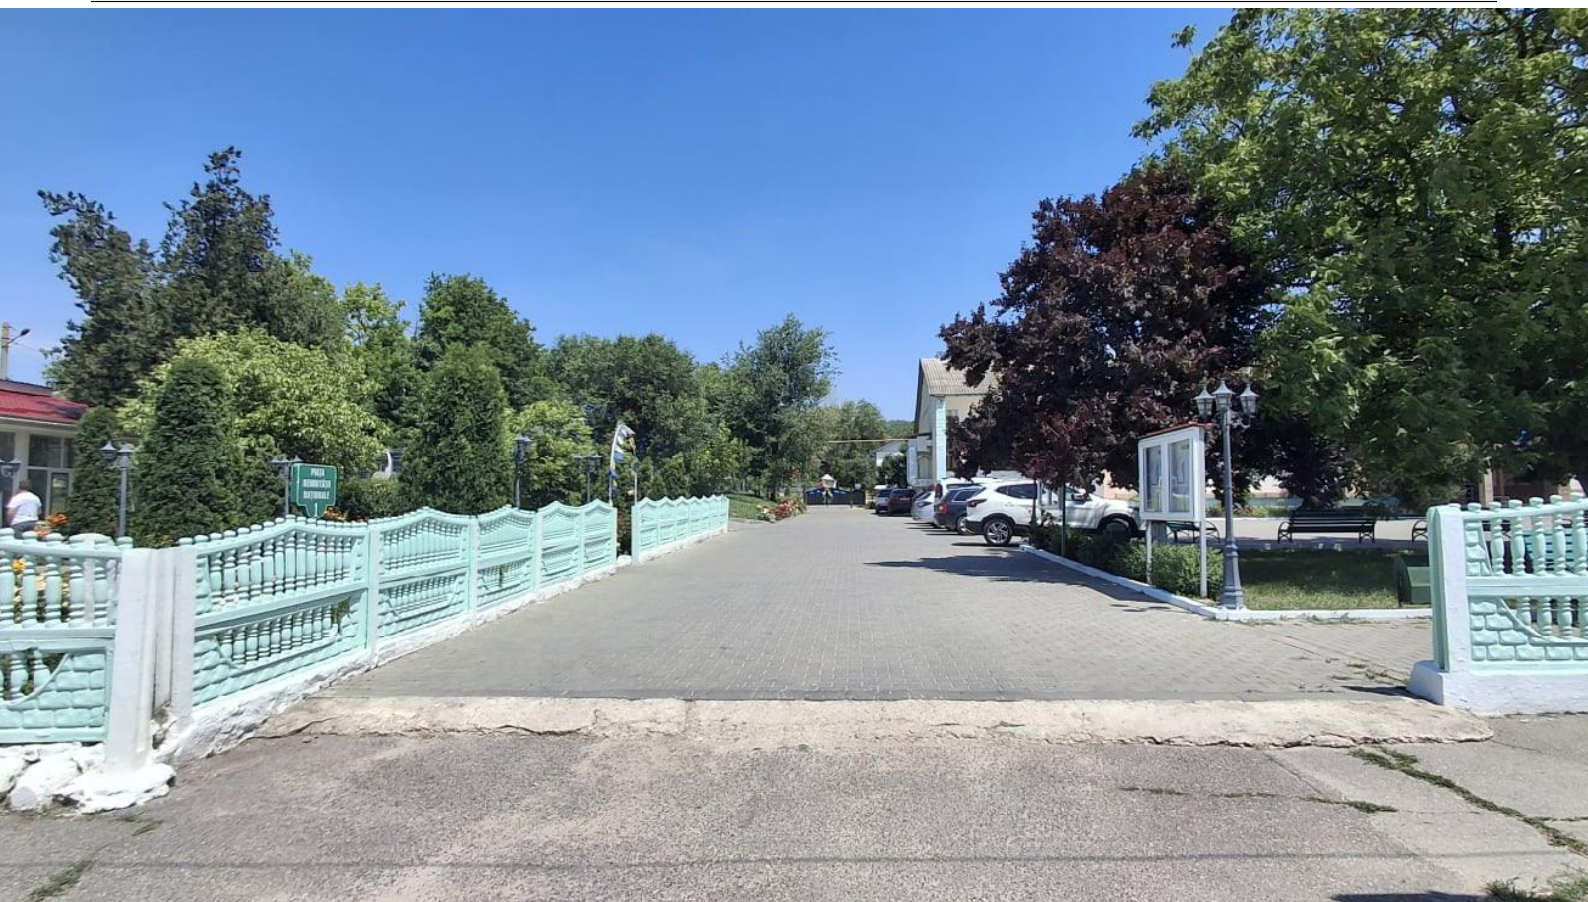
## **Galerie - Căi de acces către clădire**

| Tip înveliș: | Pavaj |
| Drumurile/Căile de acces sunt: | Calitative |
| Există pavaj tactil sau marcaj contrastant la ieșirea de pe carosabil pe trotuar: | Nu |
| Trotuarul are pavaj tactil sau marcaj contrastant: | Nu |

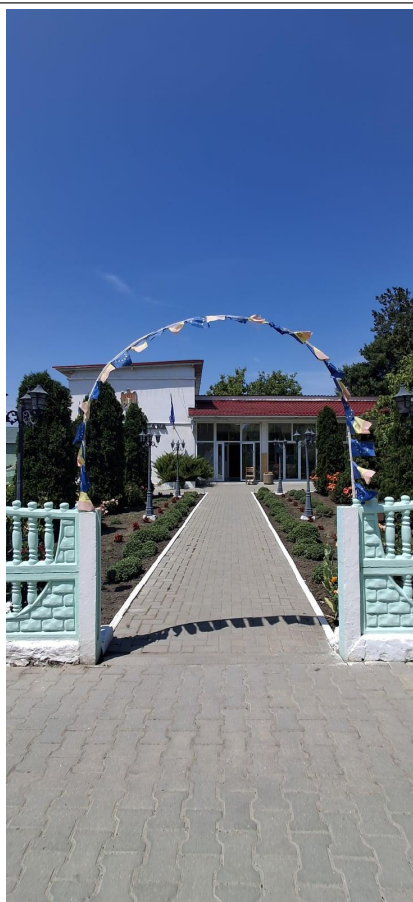
## **Galerie - Intrare în clădire**

| Intrarea în clădire este la nivelul solului: | Da |
| Ușa se deschide în interior sau exterior: | Exterior |

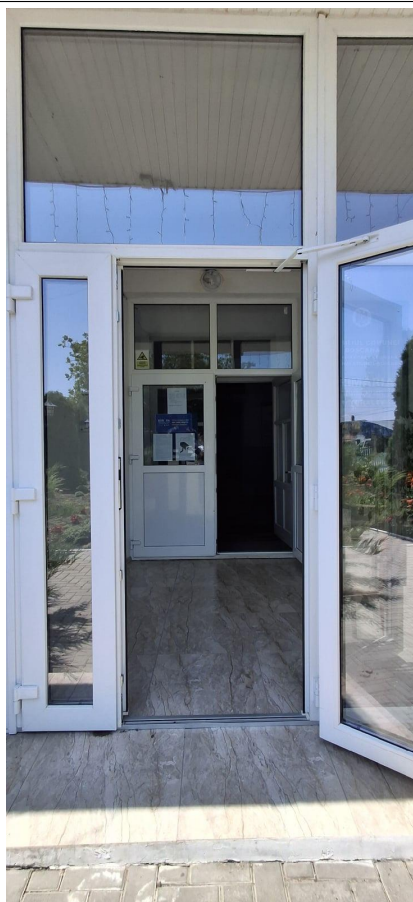
## Galerie - Uși

| Dimensiuni ușă de intrare: | Dublă: 81 cm + 42 cm<br>Standard: lumina ușii duble trebuie să fie de minim 90 cm<br>Ușa mică din cea dublă se deschide |
| Prag ușă de intrare: | Prag exterior și interior cu înălțimile: 2 + 2 cm<br>Standard: pragul trebuie să fie de maxim 2 cm |

| Categorii | Indicatori | Date colectate |
|---|---|---|
| | Praguri de la ușile de interior: | Prag 1 cu înălțimea: 13 cm<br>Standard: pragul trebuie să fie de maxim 2 cm<br>Prag 2 cu înălțimea: 6 cm<br>Standard: pragul trebuie să fie de maxim 2 cm<br>Prag 3 cu înălțimea: 6 cm<br>Standard: pragul trebuie să fie de maxim 2 cm |
| | Ușile de la intrare și din interiorul clădirii sunt dotate/marcate corespunzător cu semne contrastante: | Nu<br>Standard: este o diferență de culoare contrastantă (culori închise / culori deschise) între perete și podea |

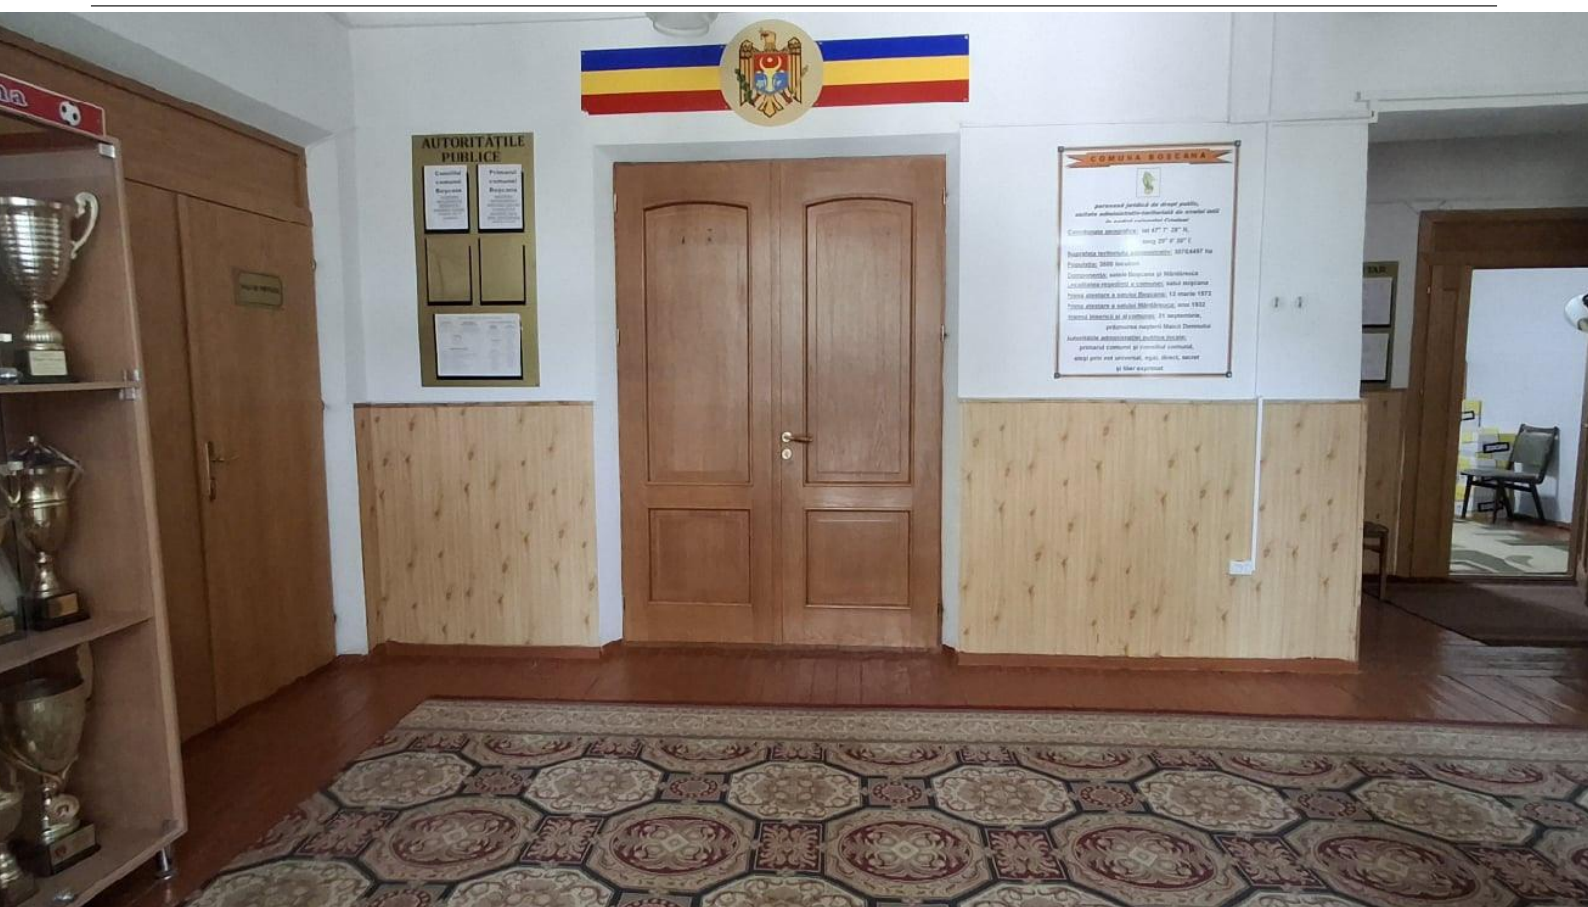
## Galerie - Coridoare

| Culori contrastante (este o diferență de culoare contrastantă (culori închise / culori deschise) între perete și podea): | Da |
| Iluminare bună (lumină de zi și lumină artificială) pe hol și pe culoarele principale: | Parțial |

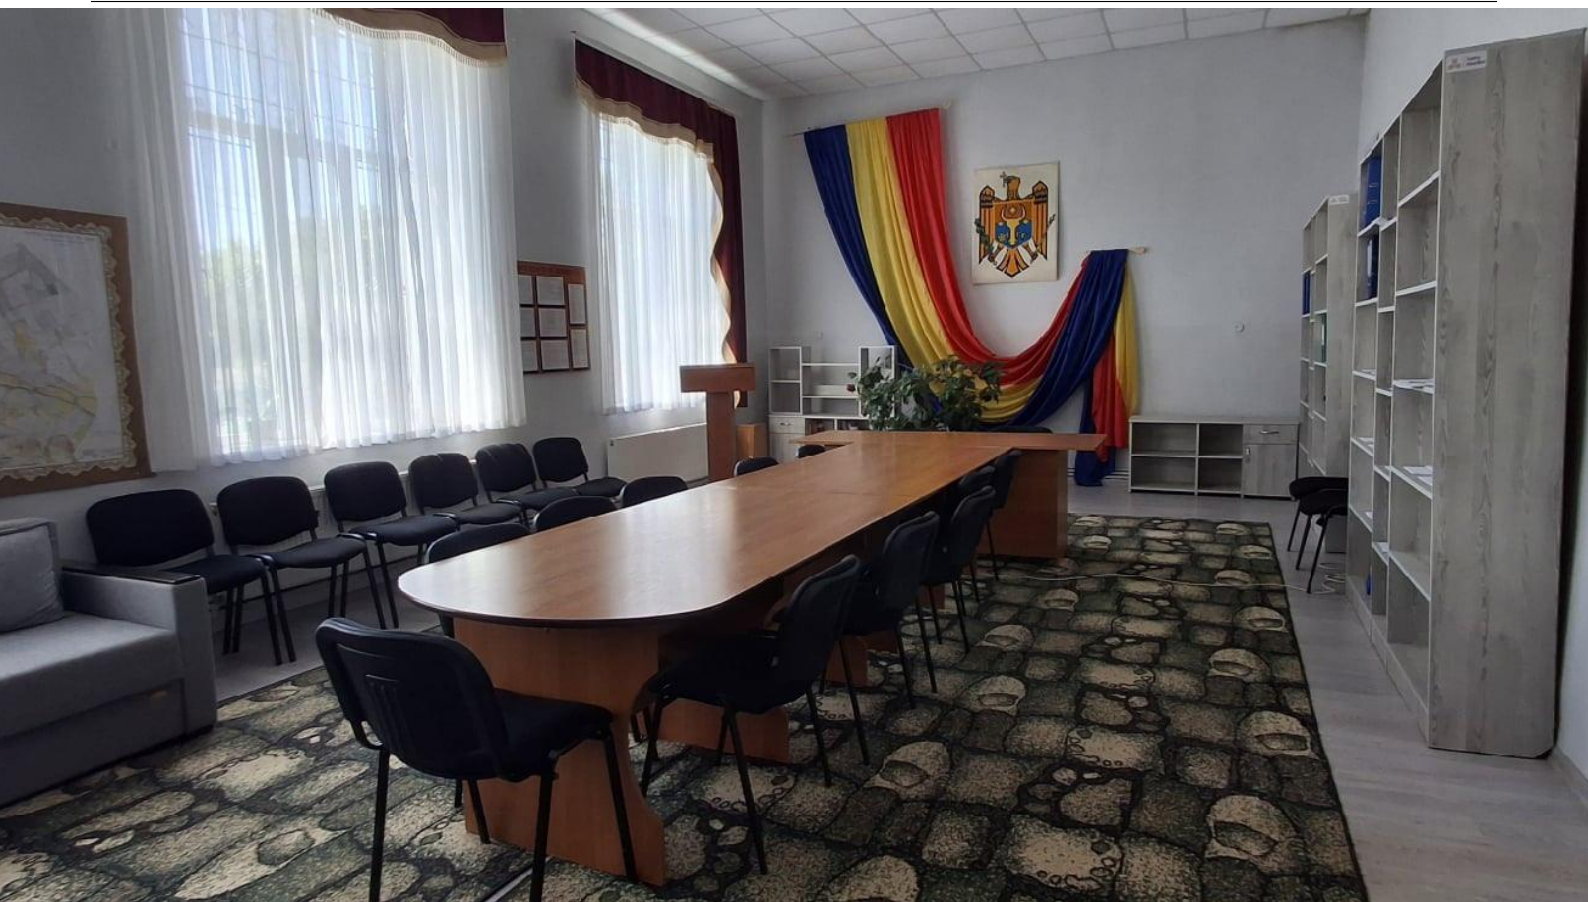
**Galerie - Sala de prestare a serviciului**

| În sală este spațiu de manevră pentru un scaun rulant cu diagonala minimă de 140 cm: | Da |

| Categorii | Indicatori | Date colectate |
|---|---|---|
| | Culori contrastante pentru sală: | Nu<br>Standard: este o diferență de culoare contrastantă (culori închise / culori deschise) între perete și podea |

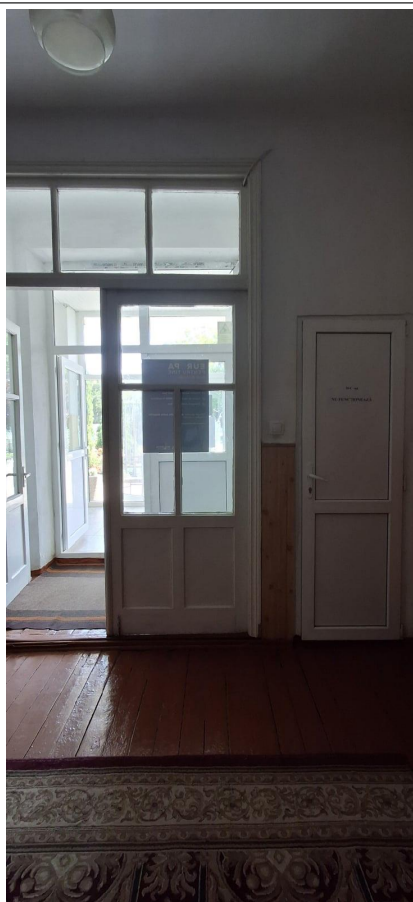
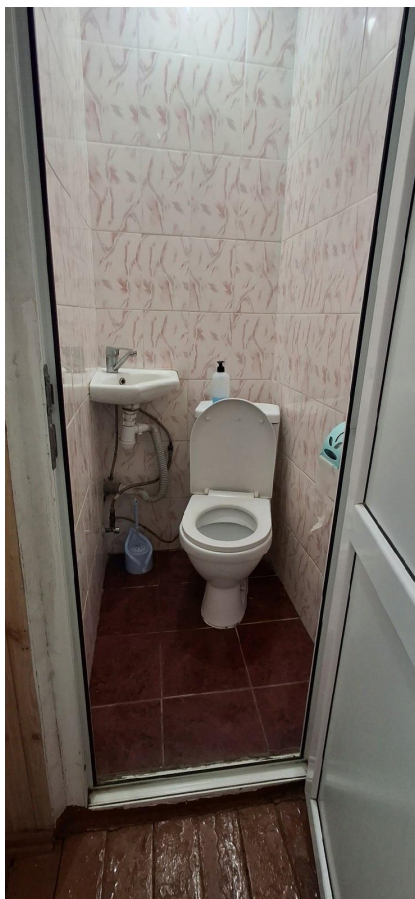
**Galerie - Grup sanitar**

| Ușa cabină WC, lățime: | 57 cm<br>Standard: ușa trebuie să fie de minim 90 cm |
| Dimensiuni cabină WC: | 109 cm x 82 cm<br>Standard: minim 160 x 180 cm |
| Prag ușa cabină WC: | Prag cu înălțimea: 8 cm<br>Standard: maxim 2 cm |
| Vasul WC are bare de suport: | Nu |
| Lavoar/chiuveță: | Da , înălțimea de: 94 cm<br>Standard: h - 85 cm |
| Este spațiu liber sub lavoar: | Nu |
| Toaleta este echipată cu sistem/buton de alarmă: | Nu |
