# Formular de evaluare a condițiilor de accesibilitate a clădirilor publice

Echipa de evaluare: **AO "Fiecare contribuie pentru schimbare", Monitor de accesibilitate**

| Categorii | Indicatori | Date colectate |
|---|---|---|
| Instituția: | BESV-12/12 (Centru Pentru Tineret) | |

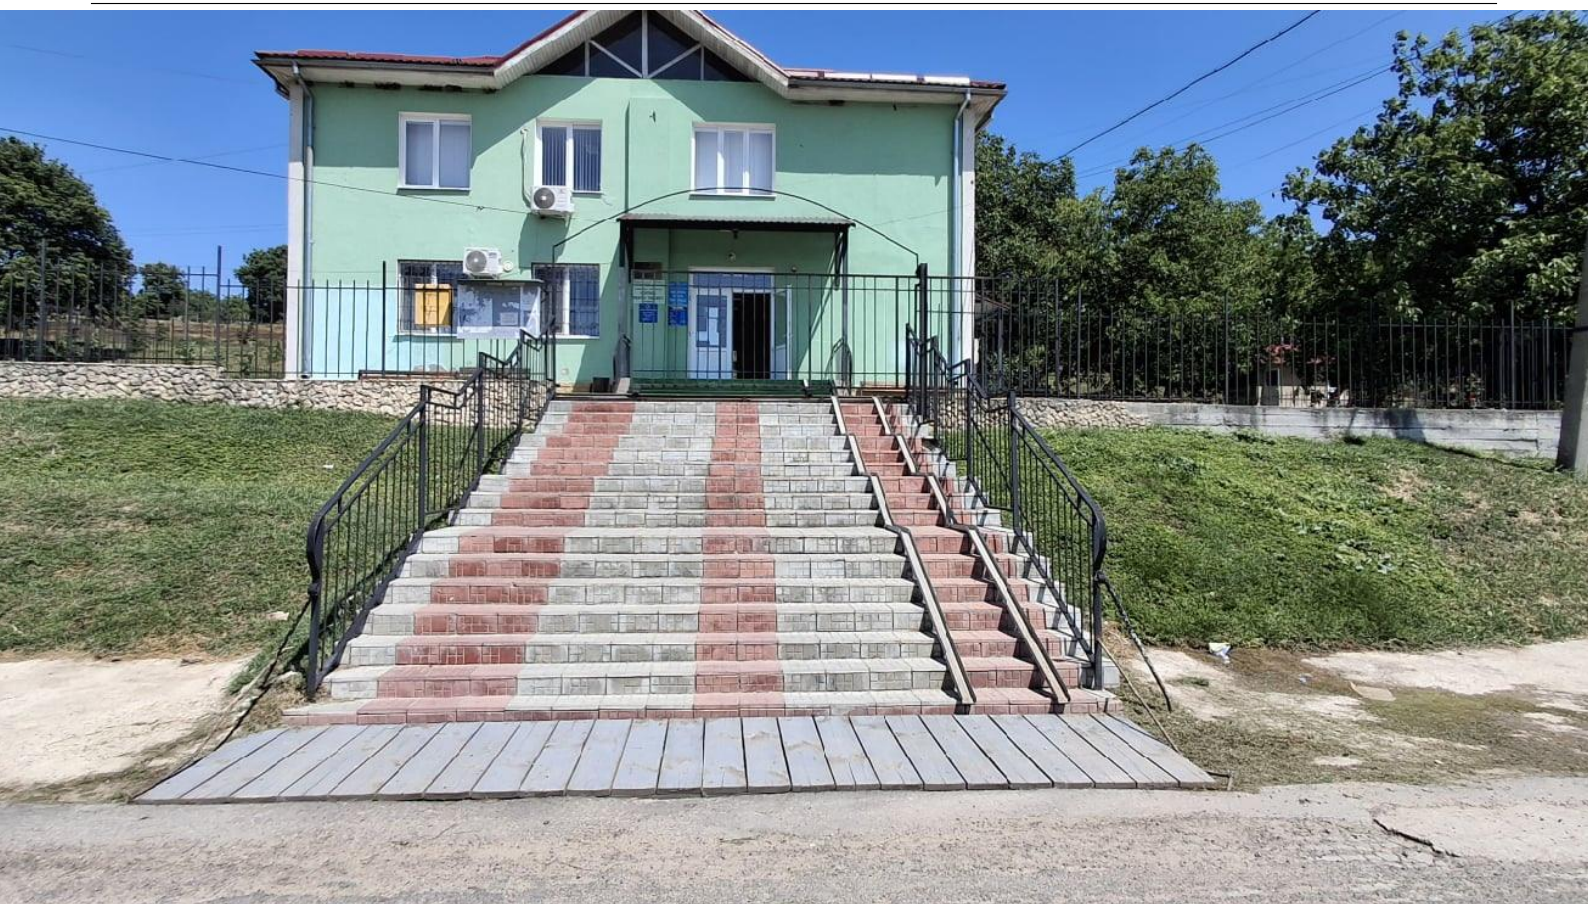
**Galerie - Căi de acces către clădire**

| Tip înveliș: | Asfalt |
| Drumurile/Căile de acces sunt: | Calitative |
| Trotuare: | Nu |
| Poartă intrare: | Da, are lățimea: 120 cm |
| Prag poartă: | Da, are înălțimea: 10 cm |
| Scări/Trepte: | Da, 16 scări/trepte , înălțimea:232 cm |

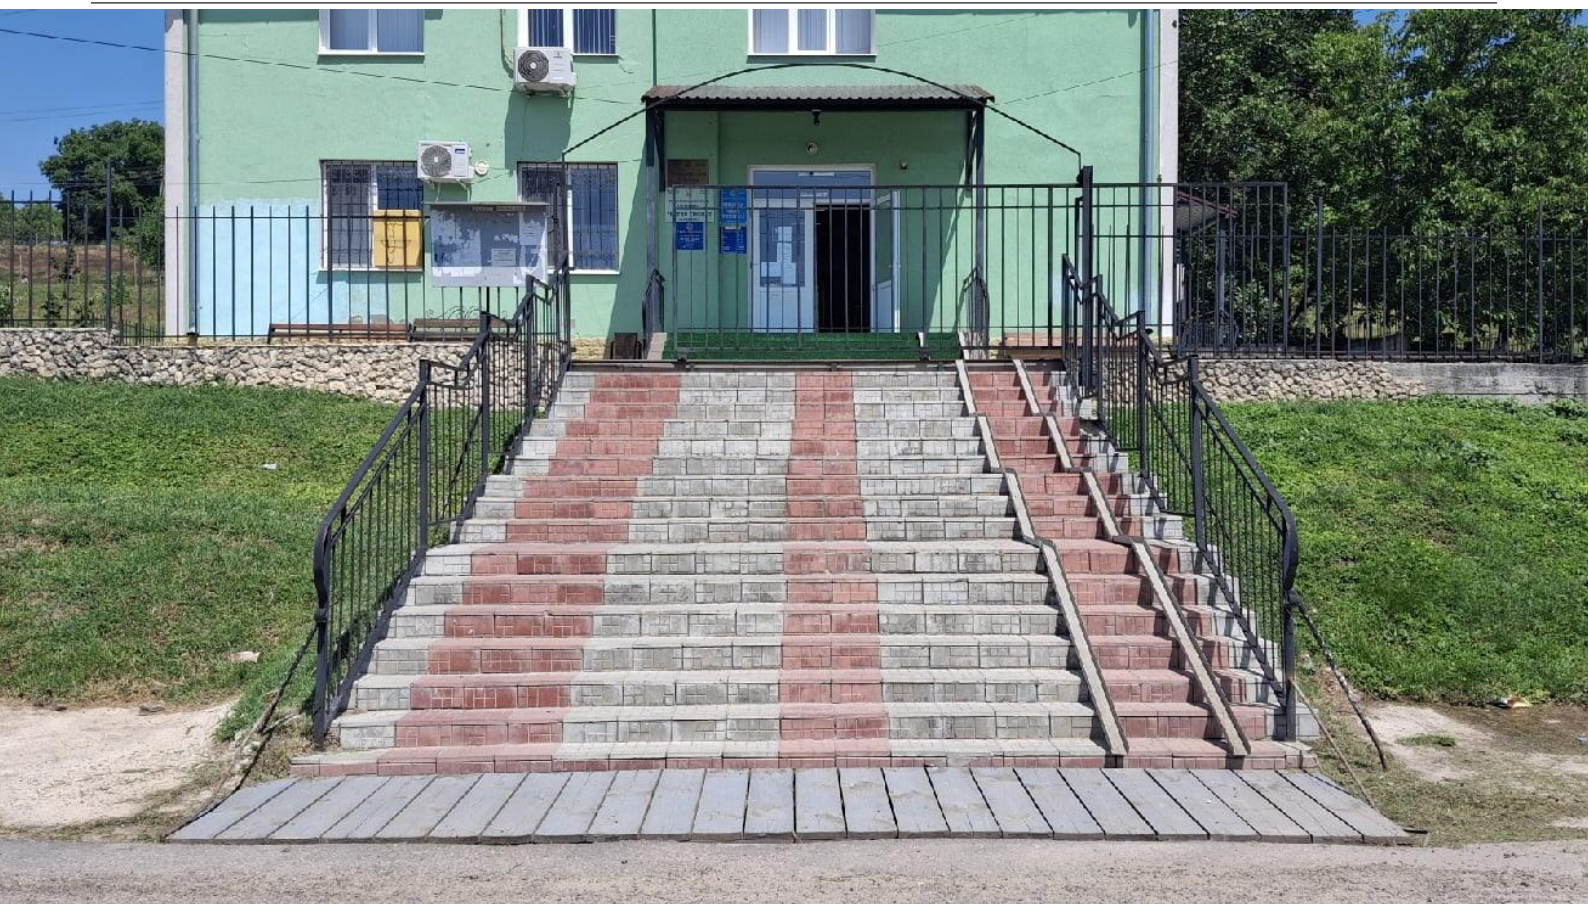
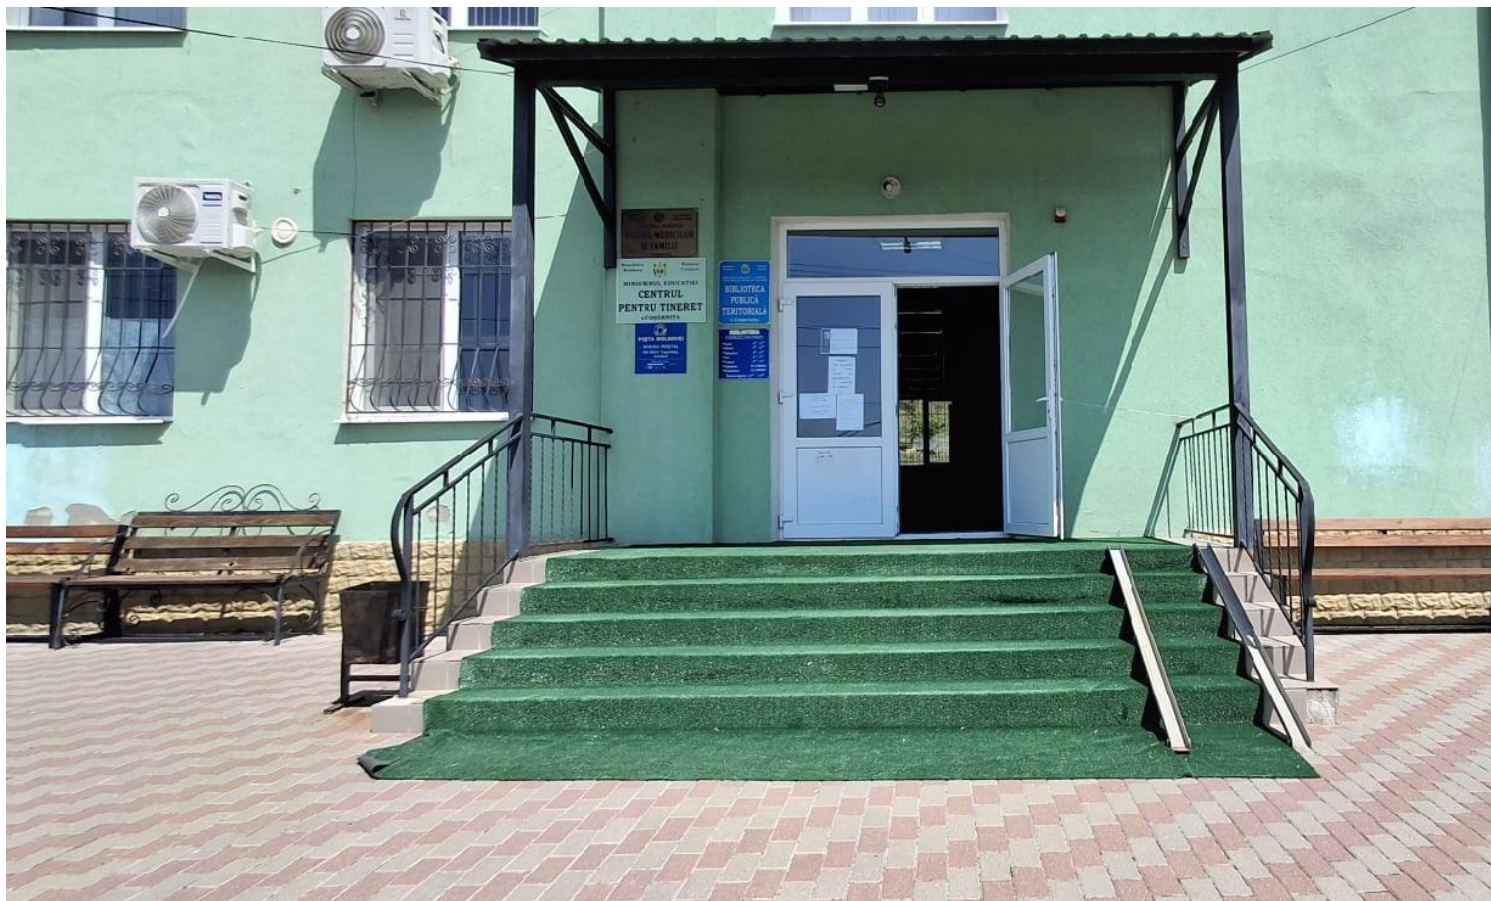
**Galerie - Intrare în clădire**

| Intrarea în clădire este la nivelul solului: | Nu |
| La intrare sunt trepte: | Da, 5 trepte , Înălțime totală a treptelor/scărilor (cm)75 cm |
| Dimensiunile pragului/spațiului din fața ușii de intrare în clădire: | 166 cm |
| Înălțimea pragului ușii (de la nivelul solului până la nivelul superior al pragului): | 75 cm<br>Standard: Se aplica regula de 1:12 |
| Dacă există trepte, sunt semnalate treptele cu elemente contrastante și/sau tactile: | Nu<br>Standard: prima și ultima treaptă trebuie semnalate în culori contrastante |
| Există rampă de acces: | Nu |
| Nu există rampă, dar sunt șine metalice: | Da |

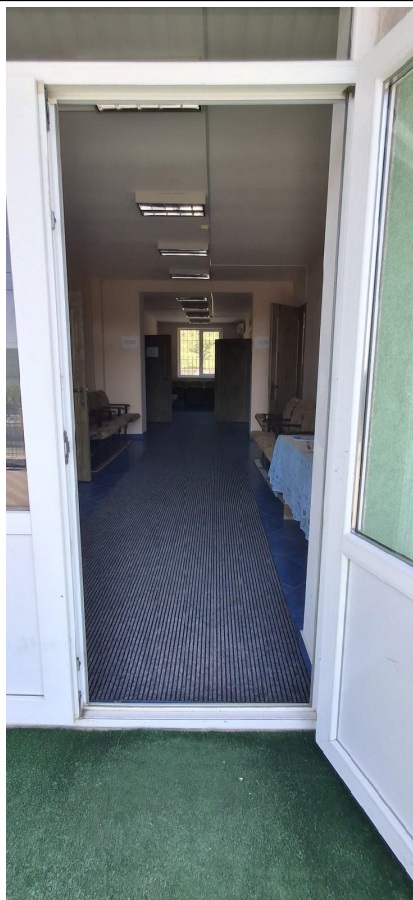
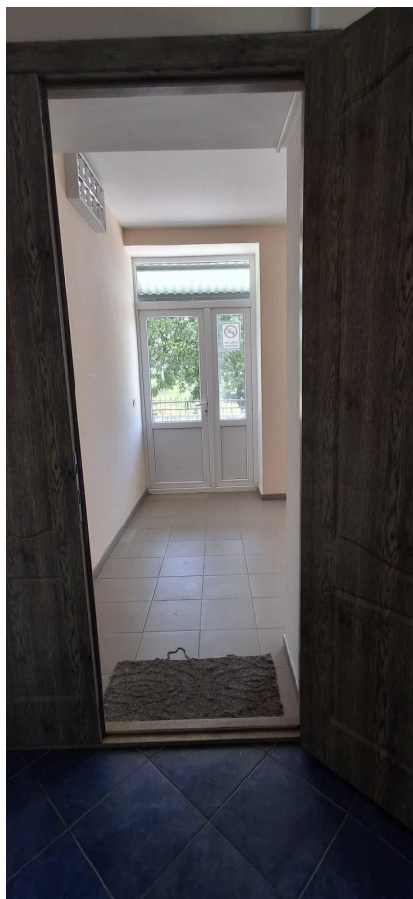
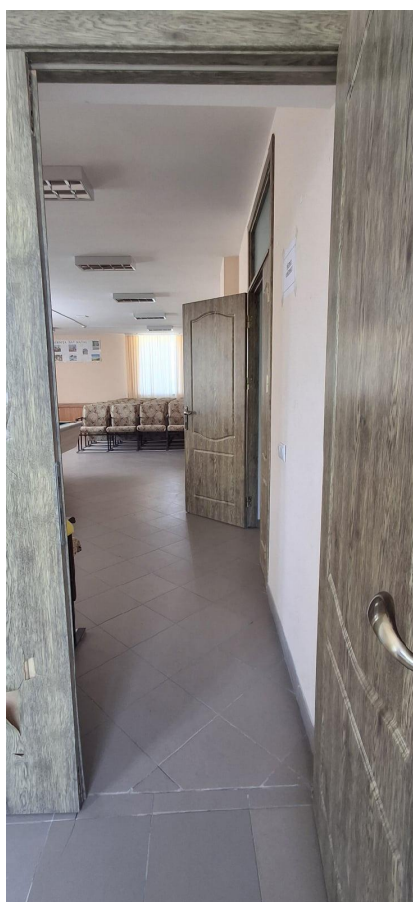
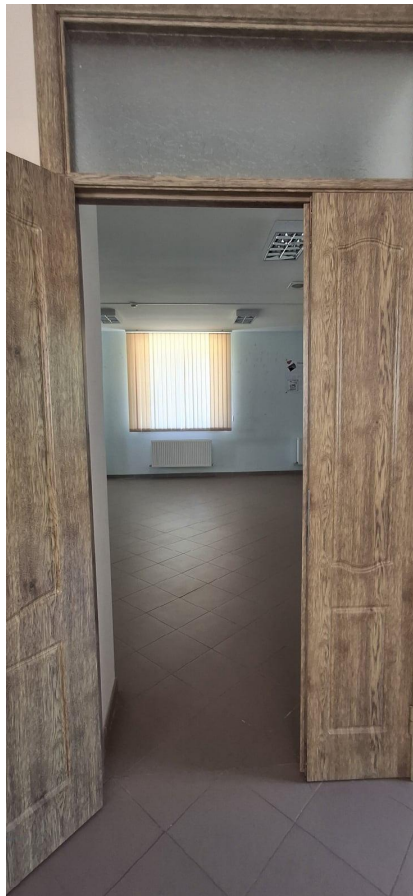
**Galerie - Uși**

| Categorii | Indicatori | Date colectate |
|---|---|---|
| | Dimensiuni ușă de intrare: | Dublă: 83 cm + 89 cm<br>Standard: lumina ușii duble trebuie să fie de minim 90 cm<br>Ușa mică din cea dublă se deschide |
| | Prag ușă de intrare: | Prag exterior și interior cu înălțimile: 4 + 3 cm<br>Standard: pragul trebuie să fie de maxim 2 cm |
| | Praguri de la ușile de interior: | Prag 1 cu înălțimea: 3 cm<br>Standard: pragul trebuie să fie de maxim 2 cm |
| | Ușile de la intrare și din interiorul clădirii sunt dotate/marcate corespunzător cu semne contrastante: | Nu<br>Standard: este o diferență de culoare contrastantă (culori închise / culori deschise) între perete și podea |

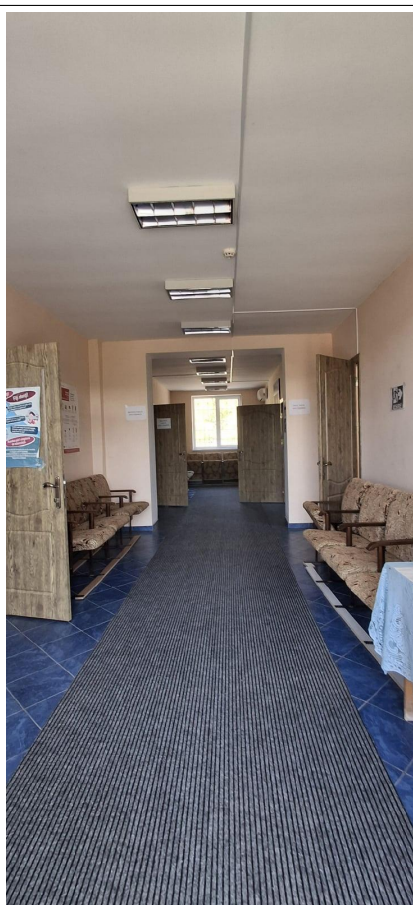
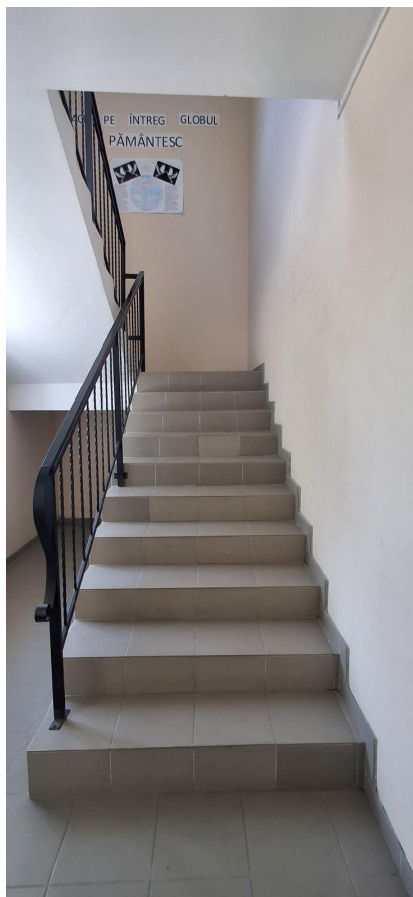
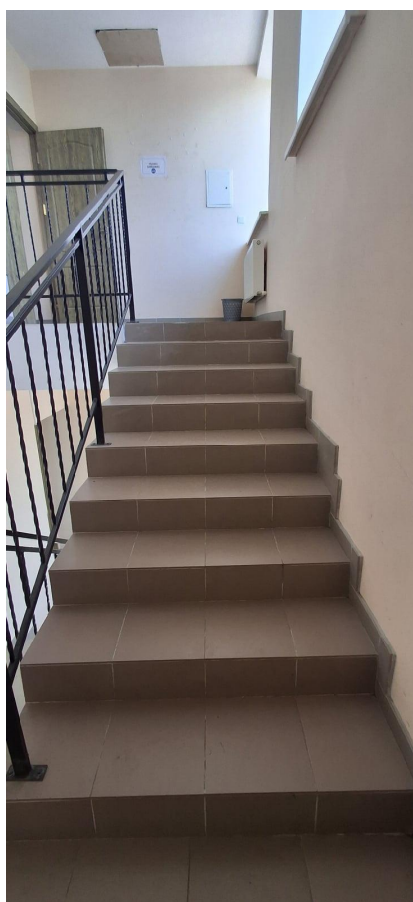
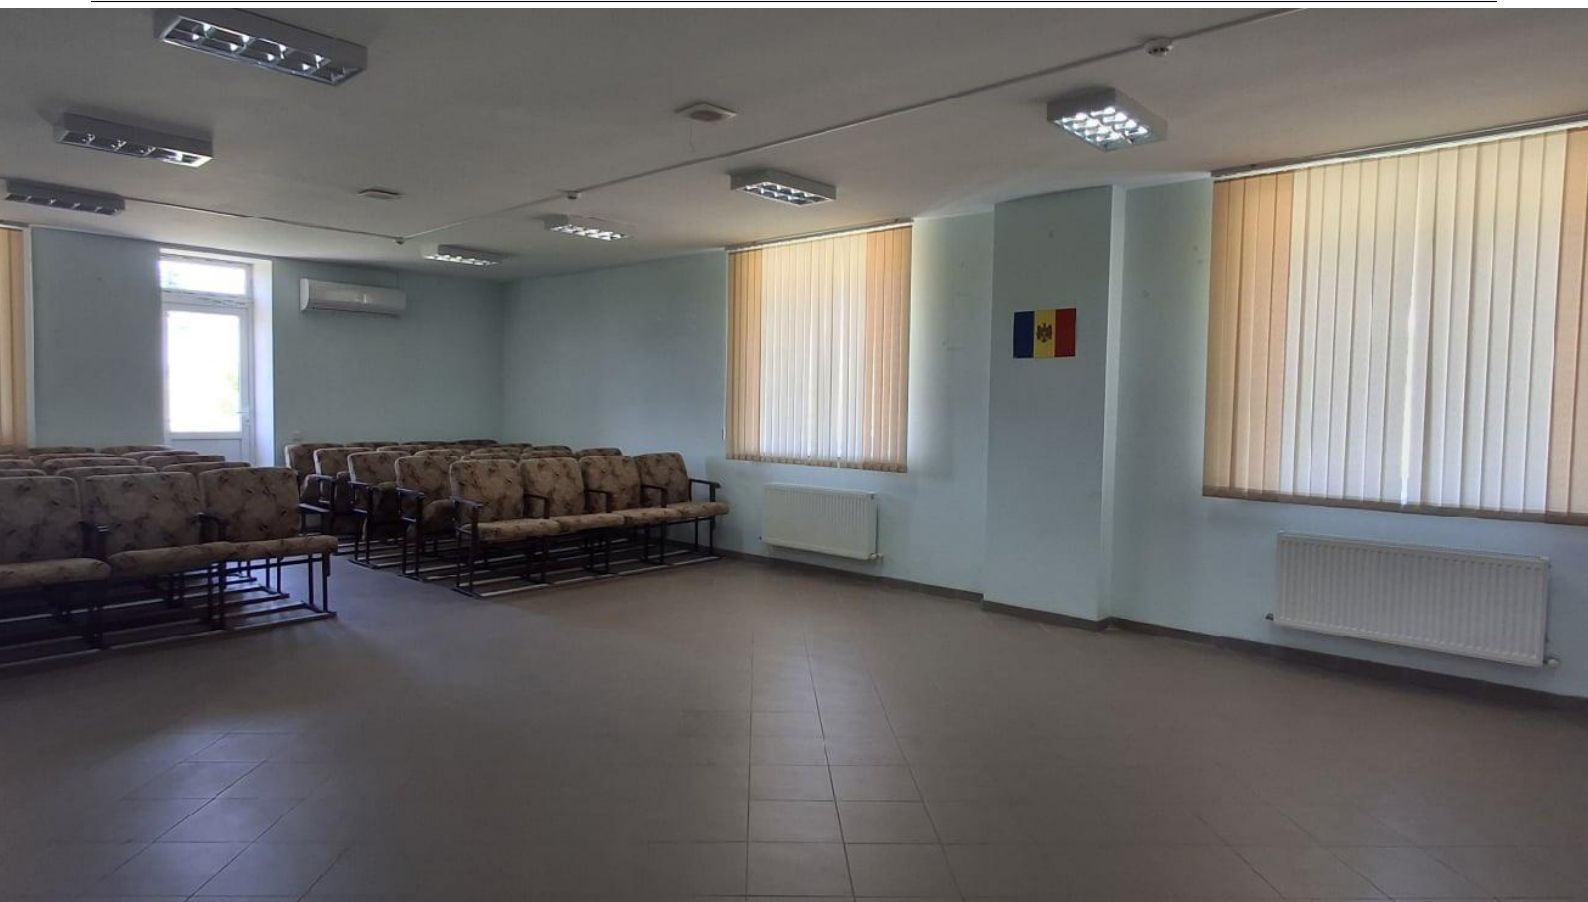
### Galerie - Coridoare

| Lățimea coridorului (în cel mai îngust loc) este peste 150 cm? | Da |
| Trepte: | Da , 19 trepte , înălțimea:285 cm |
| Dacă sunt trepte, este o rampă interioară: | Nu |
| Dacă există trepte, sunt semnalate treptele cu elemente contrastante și/sau tactile: | Nu<br>Standard: prima și ultima treaptă trebuie semnalate în culori contrastante |
