# Formular de evaluare a condițiilor de accesibilitate a clădirilor publice

Data: **17-06-2025**

| Categorii | Indicatori | Date colectate |
|---|---|---|
| Instituția: | BESV-12/21 (Casa De Cultura) | |

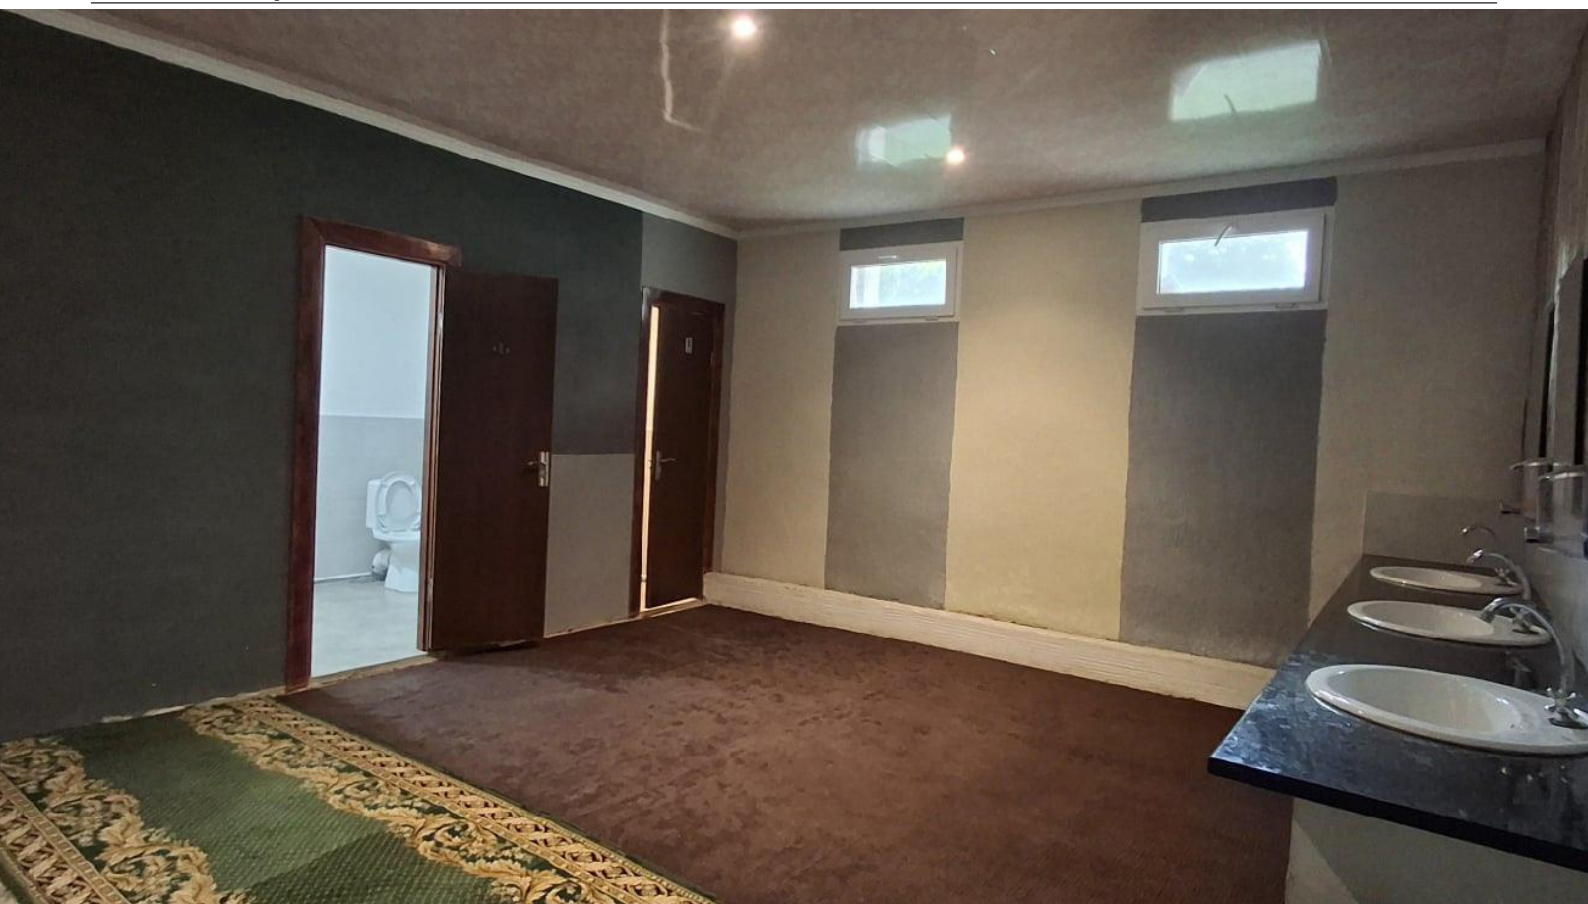
**Galerie - Grup sanitar**

| Ușa de intrare WC interior, lățime: | 147 cm<br>Standard: ușa trebuie să fie de minim 90 cm |
| Prag ușă de intrare: | Prag cu înălțimea: 34 cm<br>Standard: maxim 2 cm |
| Dimensiuni grup sanitar: | 526 cm x 400 cm<br>Standard: minim 160 x 180 cm |
| Ușa cabină WC, lățime: | 59 cm<br>Standard: ușa trebuie să fie de minim 90 cm |
| Prag ușa cabină WC: | Prag cu înălțimea: 5 cm<br>Standard: maxim 2 cm |
| Vasul WC are bare de suport: | Nu |
| Este spațiu liber sub lavoar: | Da , dimensiunea de: 50 cm<br>Standard: minim 67 cm |
