# Formular de evaluare a condițiilor de accesibilitate a clădirilor publice

| Categorii | Indicatori | Date colectate |
|---|---|---|
| Instituția: | BESV 14/40 casa de cultura | |
| Tipul instituției: | Instituție culturală | |

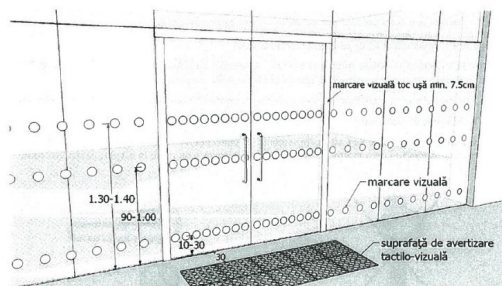
Fig. V.24. – Exemplu de conformare a suprafețelor vitrate în cadrul foi de ușă și realizarea contrastului vizual, atunci când ușa și suprafețele adiacente sunt vitrate
