# Formular de evaluare a condițiilor de accesibilitate a clădirilor publice

| Categorii | Indicatori | Date colectate |
|---|---|---|
| Localitate, raion: | Limbenii noi (Glodeni) | |
| Instituția: | BESV-19/29(Camin cultural) | |

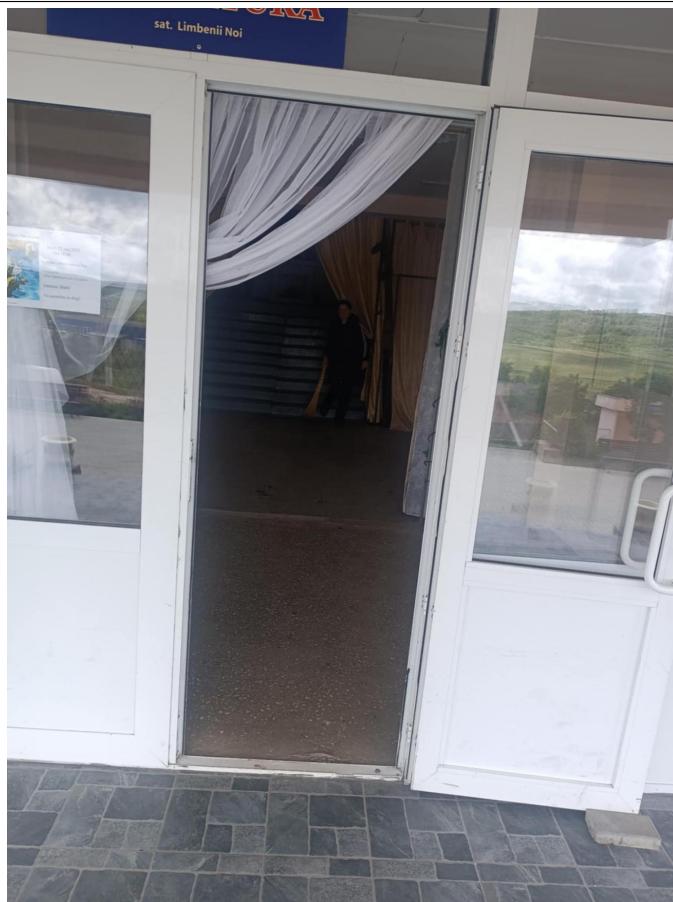
## **Galerie - Uși**

| Categorii | Indicatori | Date colectate |
|---|---|---|
| | Dimensiuni ușă de intrare: | Dublă: 74 cm + 78 cm<br><b>Standard: lumina ușii duble trebuie să fie de minim 90 cm</b><br>Ușa mică din cea dublă se deschide |
| | Prag ușă de intrare: | Prag exterior și interior cu înălțimile: 2 + 1 cm<br><b>Standard: pragul trebuie să fie de maxim 2 cm</b> |
| | Ușile de la intrare și din interiorul clădirii sunt dotate/marcate corespunzător cu semne contrastante: | Nu<br><b>Standard: este o diferență de culoare contrastantă (culori închise / culori deschise) între perete și podea</b> |

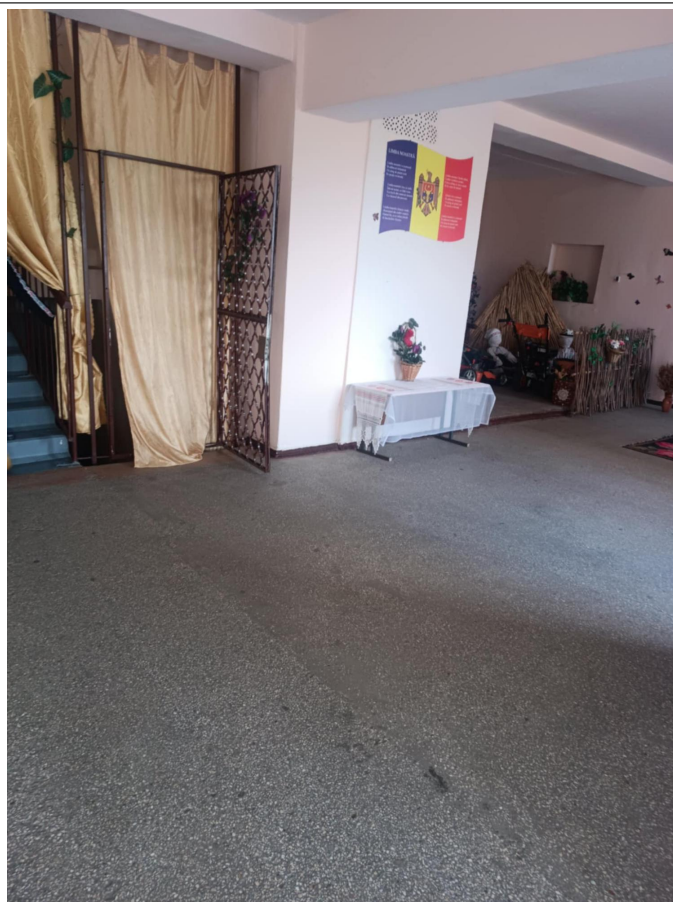
## **Galerie - Sala de prestare a serviciului**

| Categorii | Indicatori | Date colectate |
|---|---|---|
| | În sală este spațiu de manevră pentru un scaun rulant cu diagonala minimă de 140 cm: | Da |
| | Spațiul interior este suficient iluminat: | Da |
| | Culori contrastante pentru sală: | Da<br>Standard: este o diferență de culoare contrastantă (culori închise / culori deschise) între perete și podea |
