# Formular de evaluare a condițiilor de accesibilitate a clădirilor publice

| Categorii | Indicatori | Date colectate |
|---|---|---|
| Localitate, raion: | Arionesti (Donduseni) | |
| Instituția: | BESV 13/4 casa de cultura | |

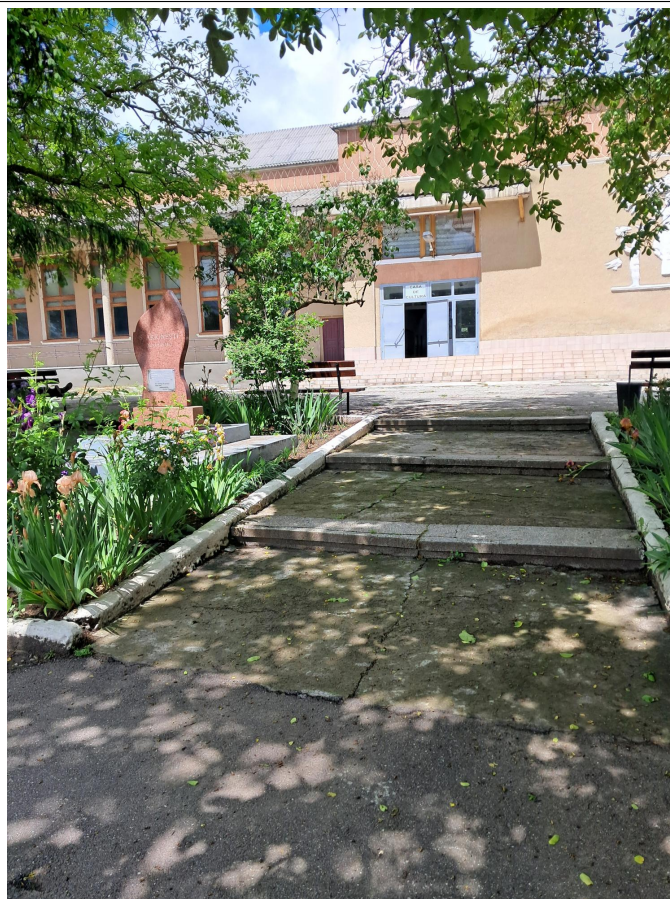
## Galerie - Căi de acces către clădire

| Tip înveliș: | Asfalt |
| Drumurile/Căile de acces sunt: | Calitative |
| Scări/Trepte: | Da, 4 scări/trepte , înălțimea:12 cm |
| Nivel: | Înclinat în urcuș |

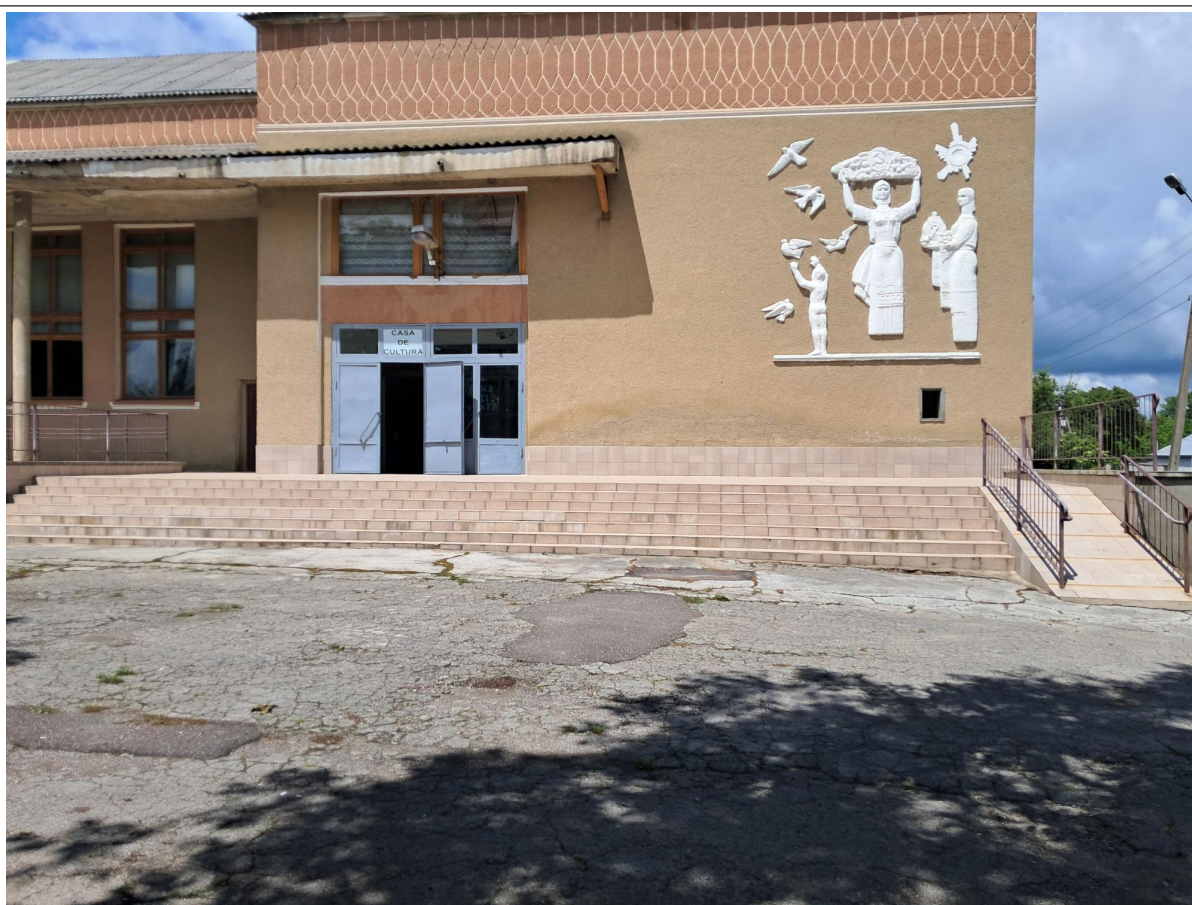
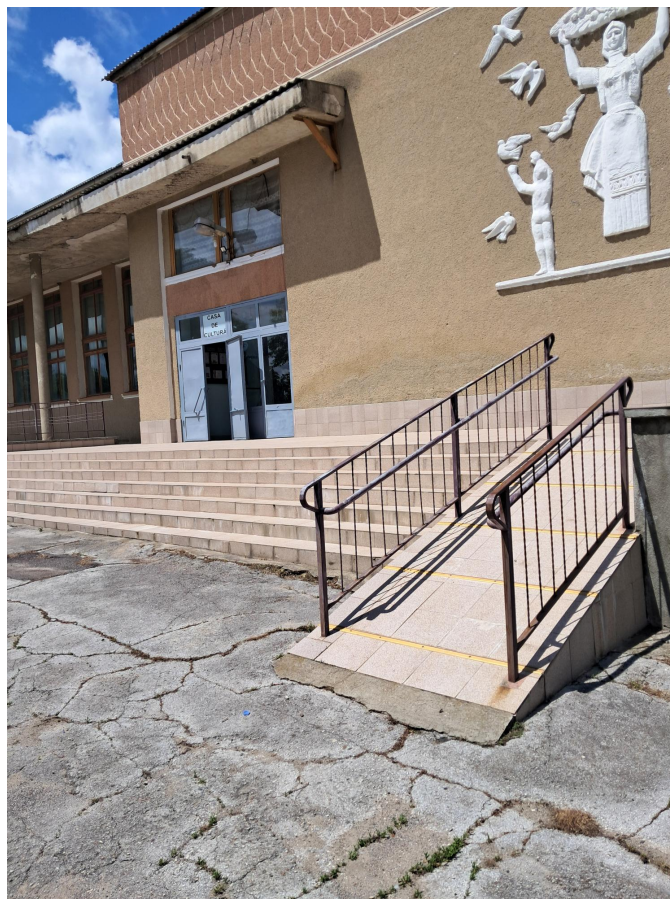
## Galerie - Intrare în clădire

| La intrare sunt trepte: | Da, 7 trepte , Înălțime totală a treptelor/scărilor (cm)90 cm |
| Dacă există trepte, sunt semnalate treptele cu elemente contrastante și/sau tactile: | Nu<br>Standard: prima și ultima treaptă trebuie semnalate în culori contrastante |
| Există rampă de acces: | Da |
| Lungimea rampei: | 310 cm |
| Lățimea rampei: | 103 cm |
| Sunt bare de suport: | Da<br>Barele sunt pe ambele părți. Barele au două rânduri.<br>Înălțimea barele de jos: 50. Înălțimea barele de sus: 70 . |

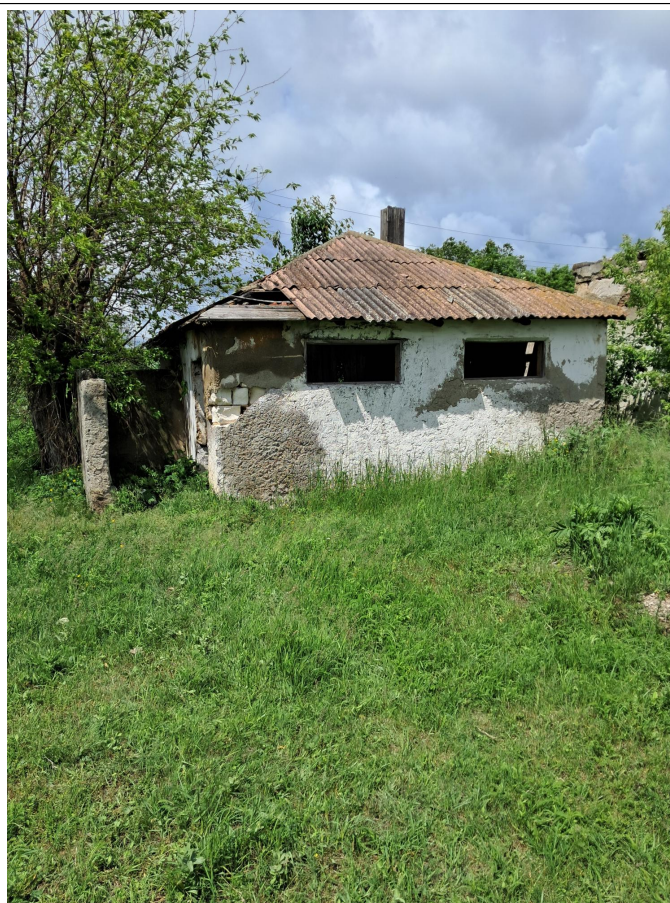
**Galerie - Grup sanitar**

| Grup sanitar în exterior: | Da |
| Grup sanitar în interior: | Nu |
