# Formular de evaluare a condițiilor de accesibilitate a clădirilor publice

| Categorii | Indicatori | Date colectate |
|---|---|---|
| Localitate, raion: | Sturzovca (Glodeni) | |
| Instituția: | BESV-19/32(gimnaziu Nr.1) (moldoveneasca) | |

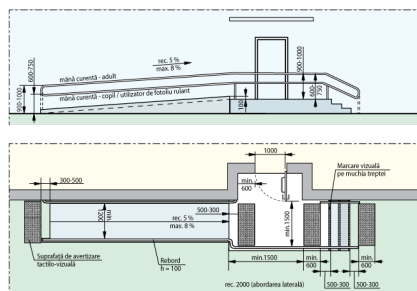
Fig. V.32.b Rampe de acces paralelă cu intrare în clădire

| Intrarea în clădire este la nivelul solului: | Nu |
| La intrare sunt trepte: | Da, 4 trepte , Înălțime totală a treptelor/scărilor (cm)60 cm |
| Există rampă de acces: | Nu |

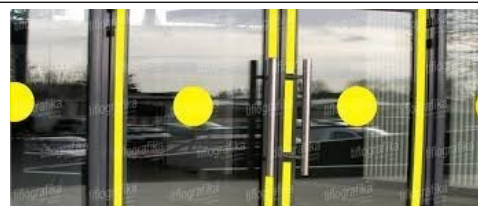
Fig. V.24. – Exemplu de conformare a suprafețelor vitrate în cadrul foii de ușă și realizarea contrastului vizual, atunci când ușa și suprafețele adiacente sunt vitrate

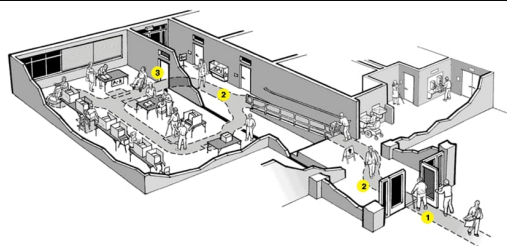
Fig. V.1 Buzunare la coridoare /p.47/
