# Formular de evaluare a condițiilor de accesibilitate a clădirilor publice

Data: 03-06-2025

| Categorii | Indicatori | Date colectate |
|---|---|---|
| Instituția: | BESV- 24/12 (Casa de cultura) | |

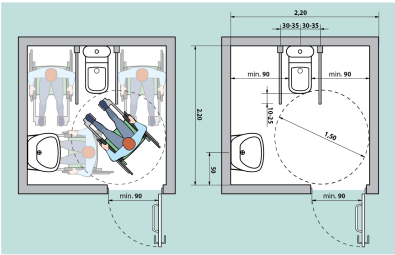
Fig. V.42.a Amenajarea unei cabine WC adaptate - tip A

| Categorii | Indicatori | Date colectate |
|---|---|---|
| Grup sanitar | Grup sanitar în exterior: | Da |
| | Grup sanitar în interior: | Nu |

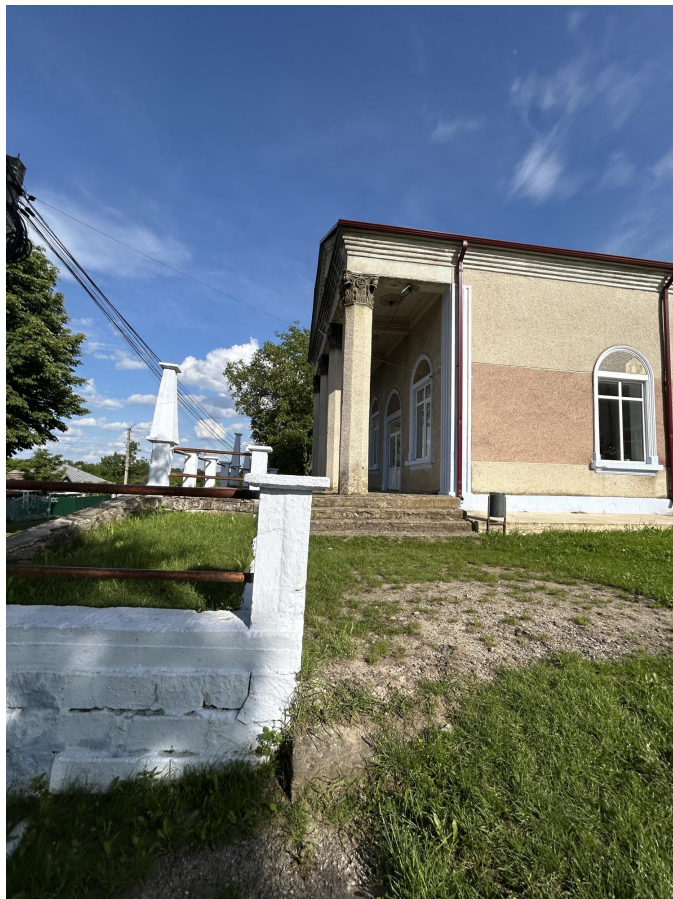
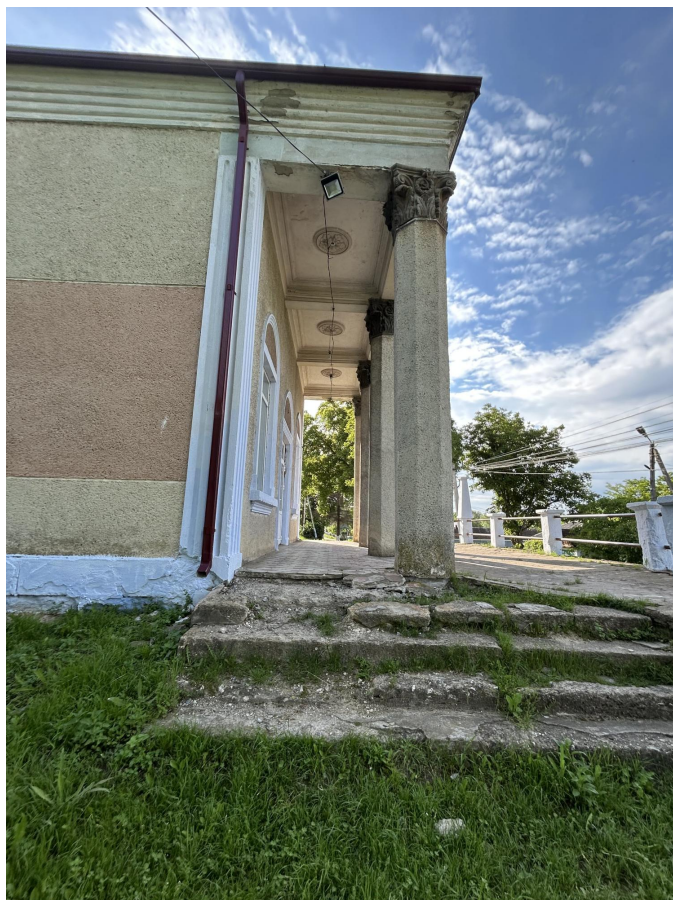
## **Galerie - Intrare în clădire**

| Categorii | Indicatori | Date colectate |
|---|---|---|
| | Dimensiuni ușă de intrare: | Dublă: 86 cm + 92 cm<br>Standard: lumina ușii duble trebuie să fie de minim 90 cm |
| | Prag ușă de intrare: | Prag exterior și interior cu înălțimile: 9 + 5 cm<br>Standard: pragul trebuie să fie de maxim 2 cm |
| | Ușile de la intrare și din interiorul clădirii sunt dotate/marcate corespunzător cu semne contrastante: | Nu<br>Standard: este o diferență de culoare contrastantă (culori închise / culori deschise) între perete și podea |

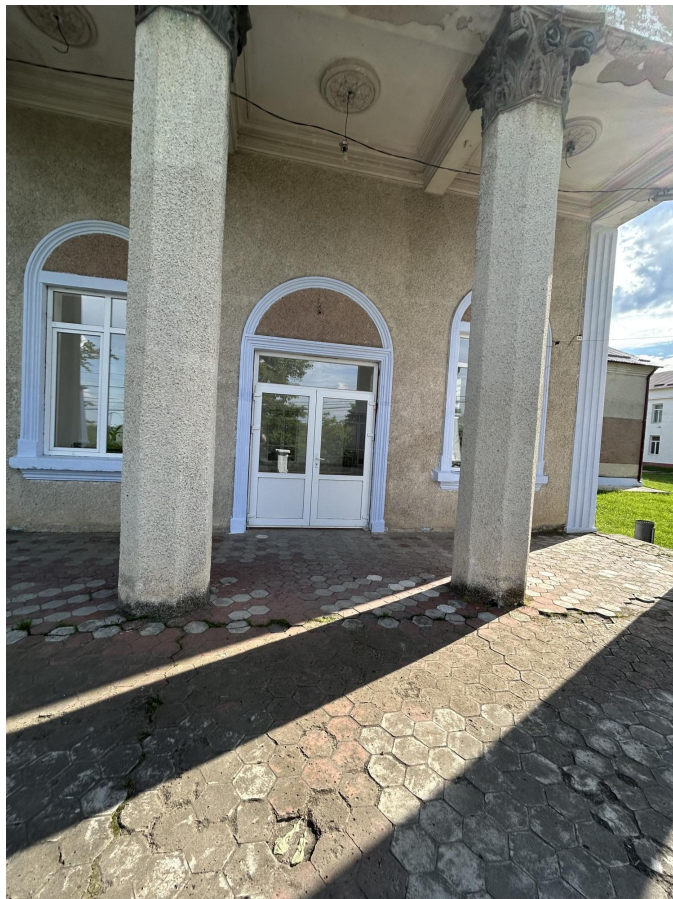
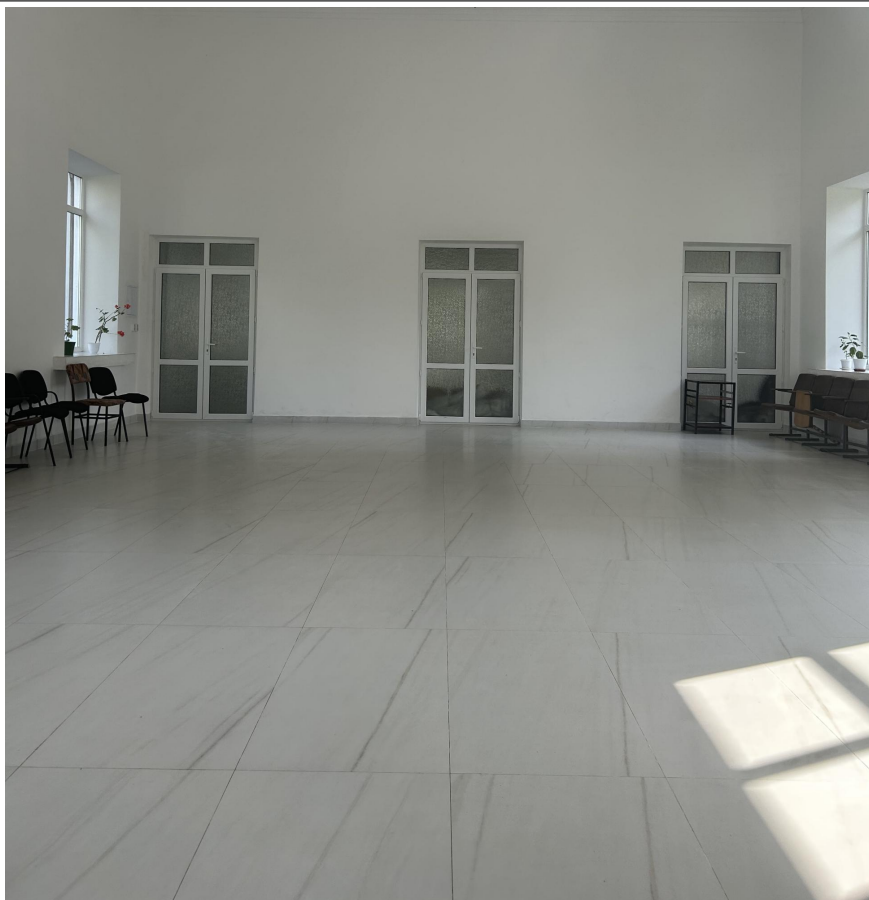
## **Galerie - Sala de prestare a serviciului**

| În sală este spațiu de manevră pentru un scaun rulant cu diagonala minimă de 140 cm: | Da |
| Spațiul interior este suficient iluminat: | Da |
| Culori contrastante pentru sală: | Nu<br>Standard: este o diferență de culoare contrastantă (culori închise / culori deschise) între perete și podea |
