# Formular de evaluare a condițiilor de accesibilitate a clădirilor publice

Data: **10-05-2023**

| Categorii | Indicatori | Date colectate |
|---|---|---|
| Instituția: | Centrul de Cultură și Agrement pentru Tineret | |

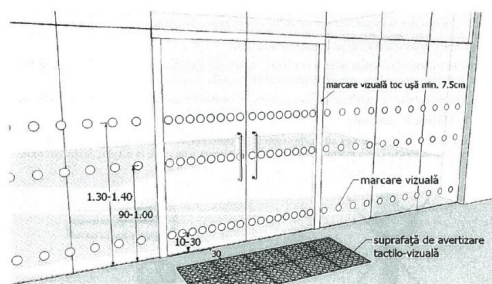
Fig. V.24. – Exemplu de conformare a suprafețelor vitrate în cadrul foii de ușă și realizarea contrastului vizual, atunci când ușa și suprafețele adiacente sunt vitrate

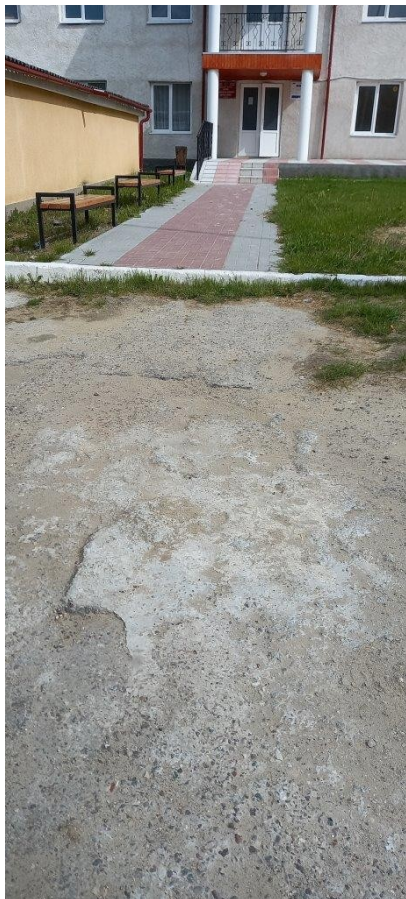
## **Galerie - Căi de acces către clădire**

| Drumurile/Căile de acces sunt: | Deteriorate |
| Trecerea de pe carosabil spre trotuar/clădire: | Abruptă |
| Borduri: | Da, 1 borduri , înălțimea:14 cm |

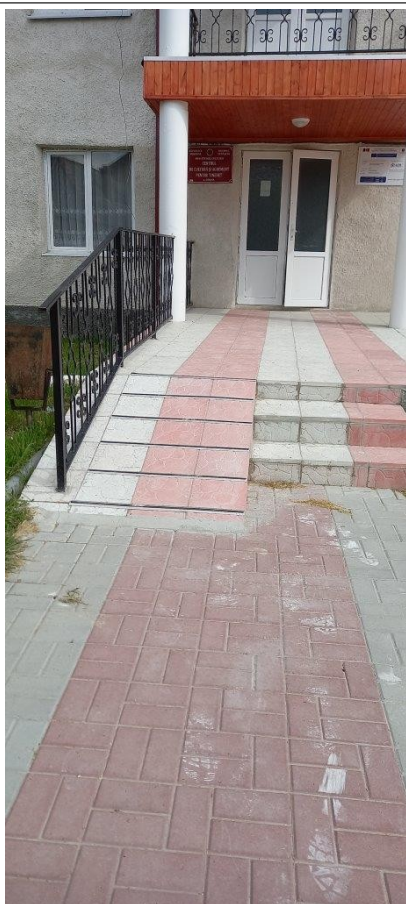
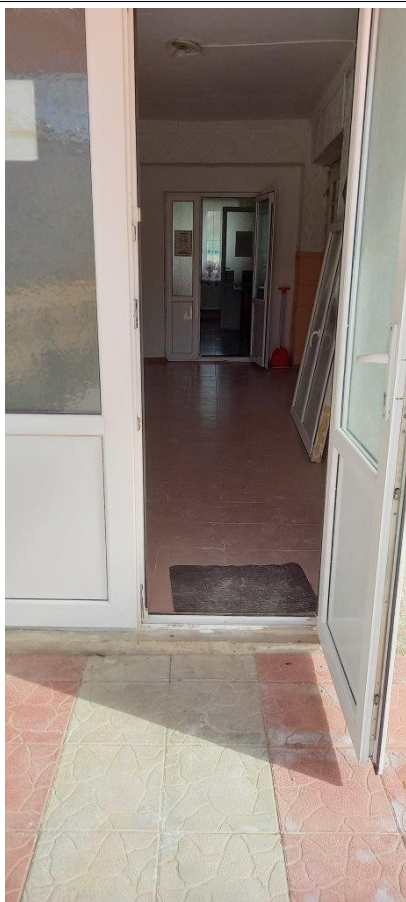
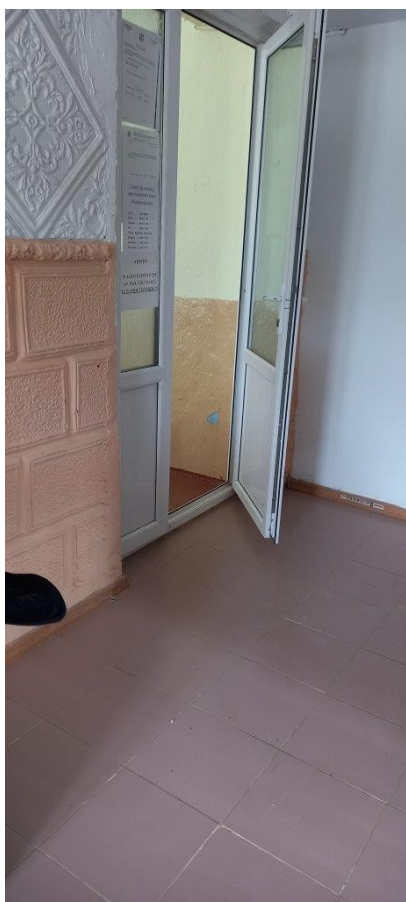
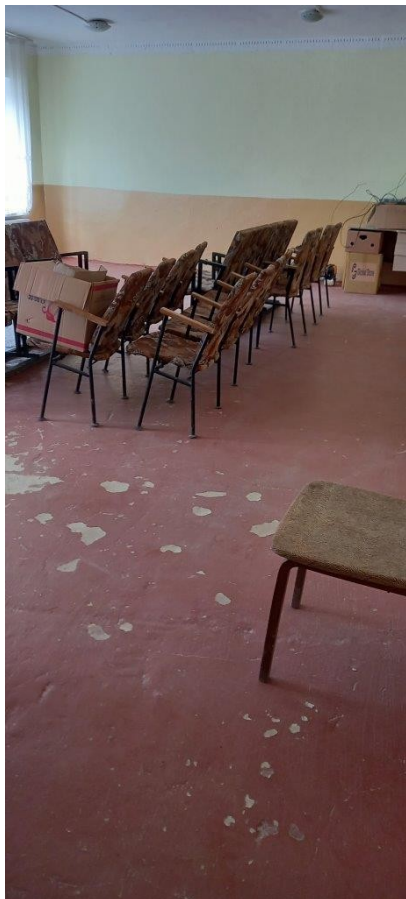
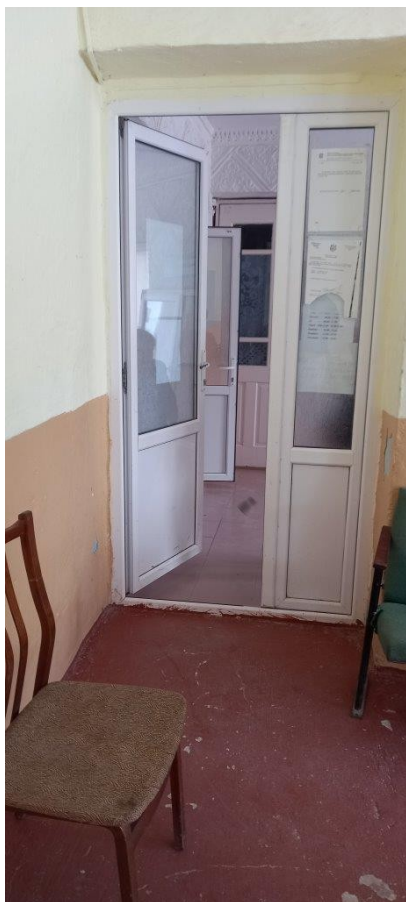
## **Galerie - Intrare în clădire**

| La intrare sunt trepte: | Da, 3 trepte , Înălțime totală a treptelor/scărilor (cm)15 cm |
| Înălțimea pragului ușii (de la nivelul solului până la nivelul superior al pragului): | 45 cm<br>Standard: Se aplica regula de 1:12 |
| Dacă există trepte, sunt semnalate treptele cu elemente contrastante și/sau tactile: | Nu<br>Standard: prima și ultima treaptă trebuie semnalate în culori contrastante |

| Prag ușă de intrare: | Un prag cu înălțimea: 3 cm<br>Standard: pragul trebuie să fie de maxim 2 cm |
