# Formular de evaluare a condițiilor de accesibilitate a clădirilor publice

Data: 01-06-2025

| Categorii | Indicatori | Date colectate |
|---|---|---|
| Instituția: | BESV- 24/34 (Casa de cultura) | |

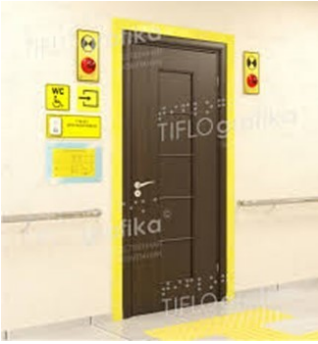
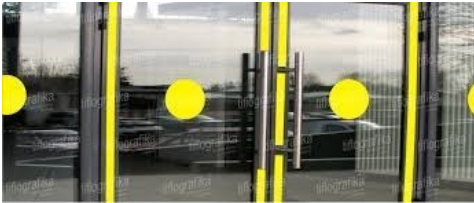
| Categorii | Indicatori | Date colectate |
|---|---|---|
| | Fig. V.23. – Exemplu de conformare a suprafețelor vitrate în cadrul foii de ușă și realizarea contrastului vizual | |
| | Fig. V.24. – Exemplu de conformare a suprafețelor vitrate în cadrul foii de ușă și realizarea contrastului vizual, atunci când ușa și suprafețele adiacente sunt vitrate | |
