# Formular de evaluare a condițiilor de accesibilitate a clădirilor publice

| Categorii | Indicatori | Date colectate |
|---|---|---|
| Localitate, raion: | Orac (Leova) | |
| Instituția: | BESV-22/28 (Casa de cultură) | |

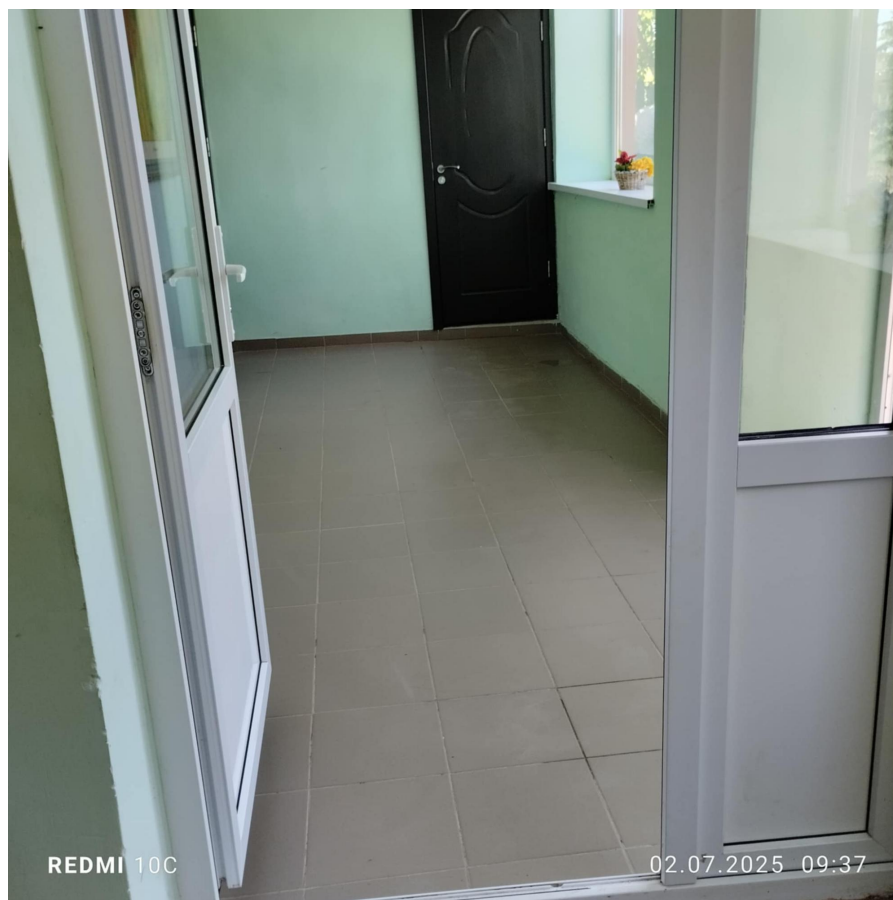
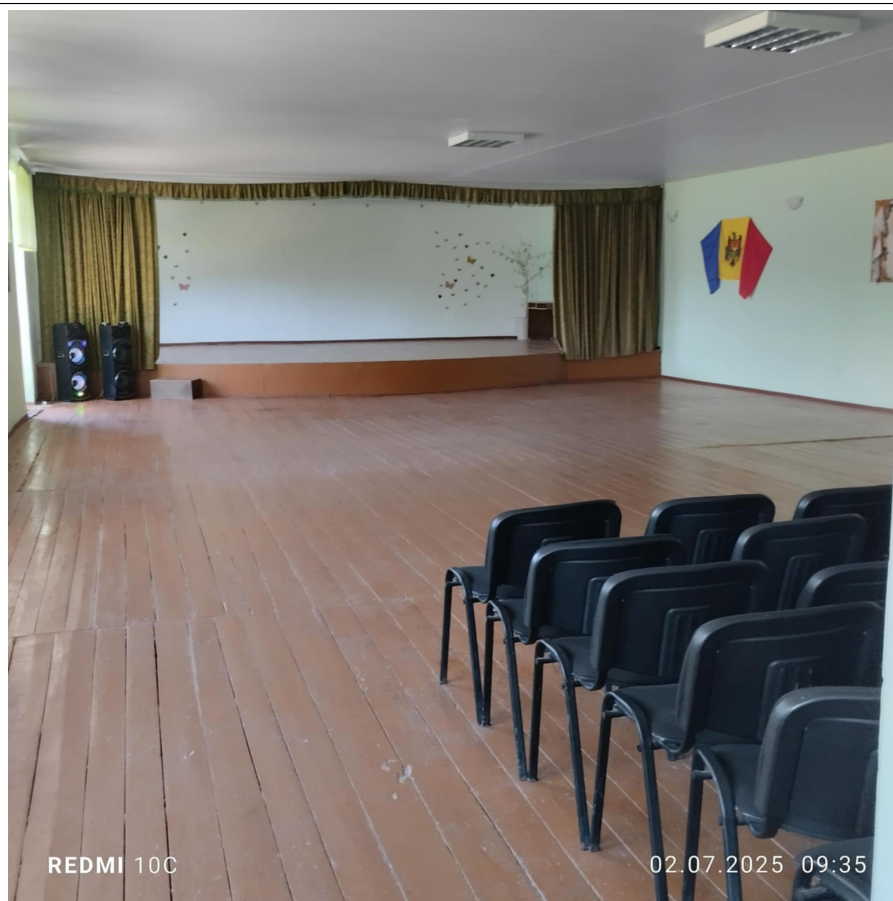
## Galerie - Intrare în clădire

| La intrare sunt trepte: | Da, 14 trepte , Înălțime totală a treptelor/scărilor (cm)210 cm |
| Dacă există trepte, sunt semnalate treptele cu elemente contrastante și/sau tactile: | Nu<br>Standard: prima și ultima treaptă trebuie semnalate în culori contrastante |

| Categorii | Indicatori | Date colectate |
|---|---|---|
| | Dimensiuni ușă de intrare: | Dublă: 46 cm + 77 cm<br><b>Standard: lumina ușii duble trebuie să fie de minim 90 cm</b><br>Ușa mică din cea dublă se deschide |
| | Prag ușă de intrare: | Un prag cu înălțimea: 9 cm<br><b>Standard: pragul trebuie să fie de maxim 2 cm</b> |
