# Formular de evaluare a condițiilor de accesibilitate a clădirilor publice

| Categorii | Indicatori | Date colectate |
|---|---|---|
| Localitate, raion: | Cociulia noua (Leova) | |
| Instituția: | BESV-22/12 (LOCALULFOSTEI ȘCOLI PRIMARE) | |

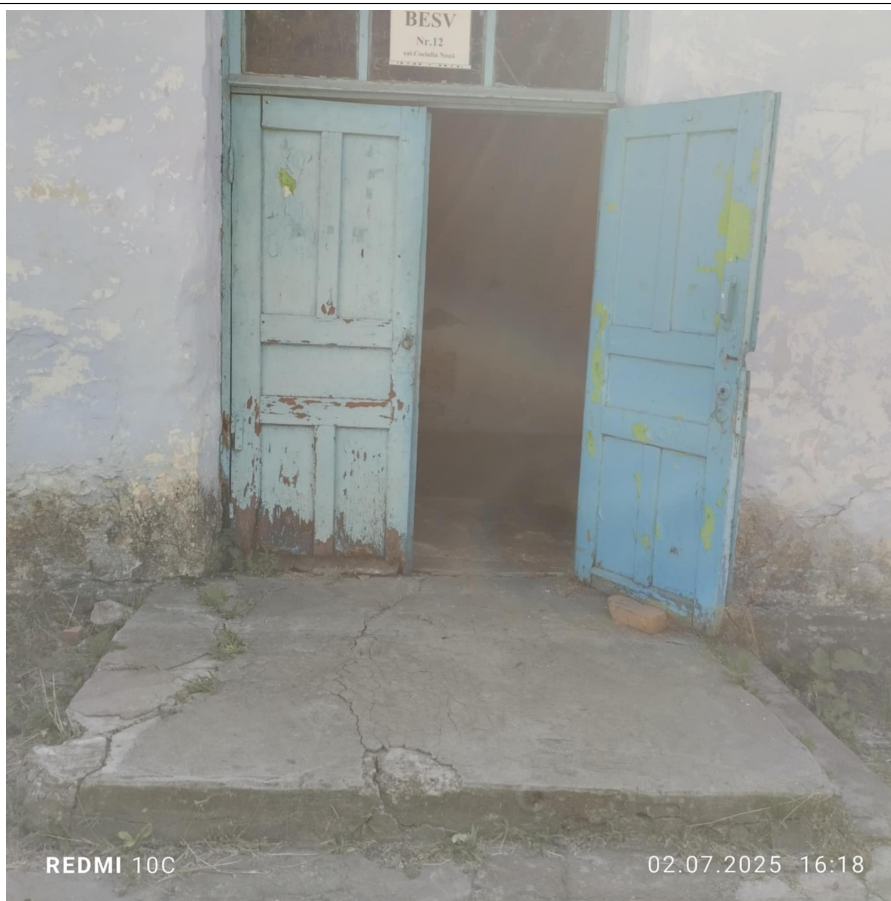
## Galerie - Căi de acces către clădire

| Tip înveliș: | Pământ tasat |
| Drumurile/Căile de acces sunt: | Cu fisuri / gropi |

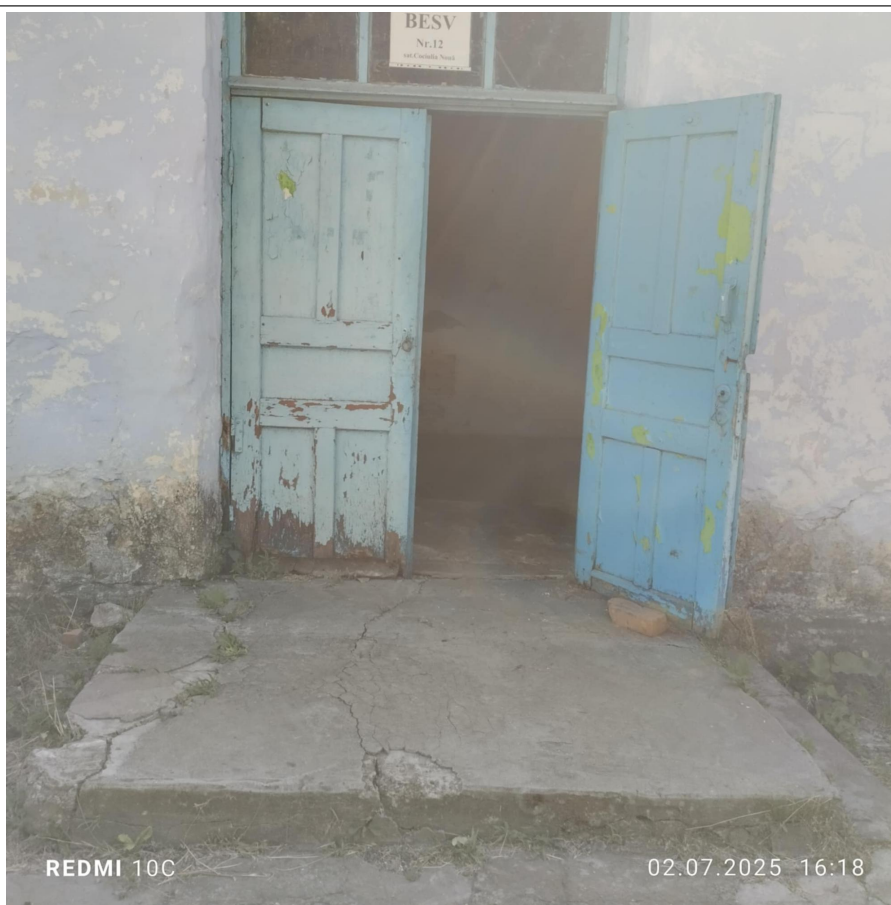
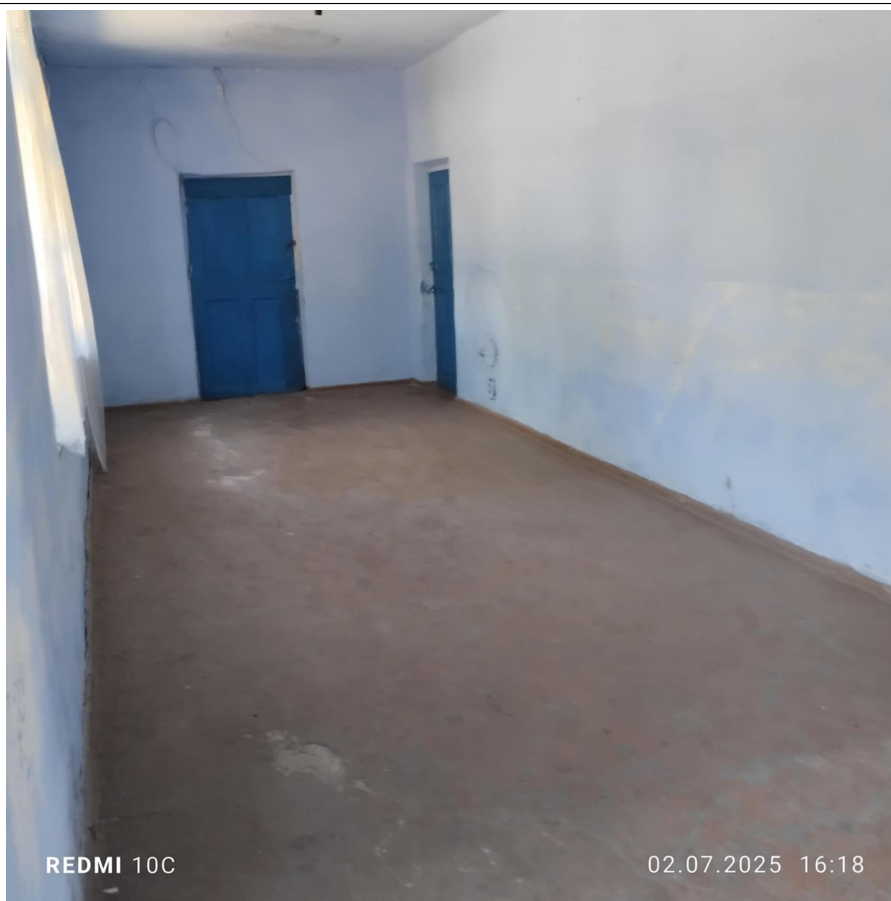
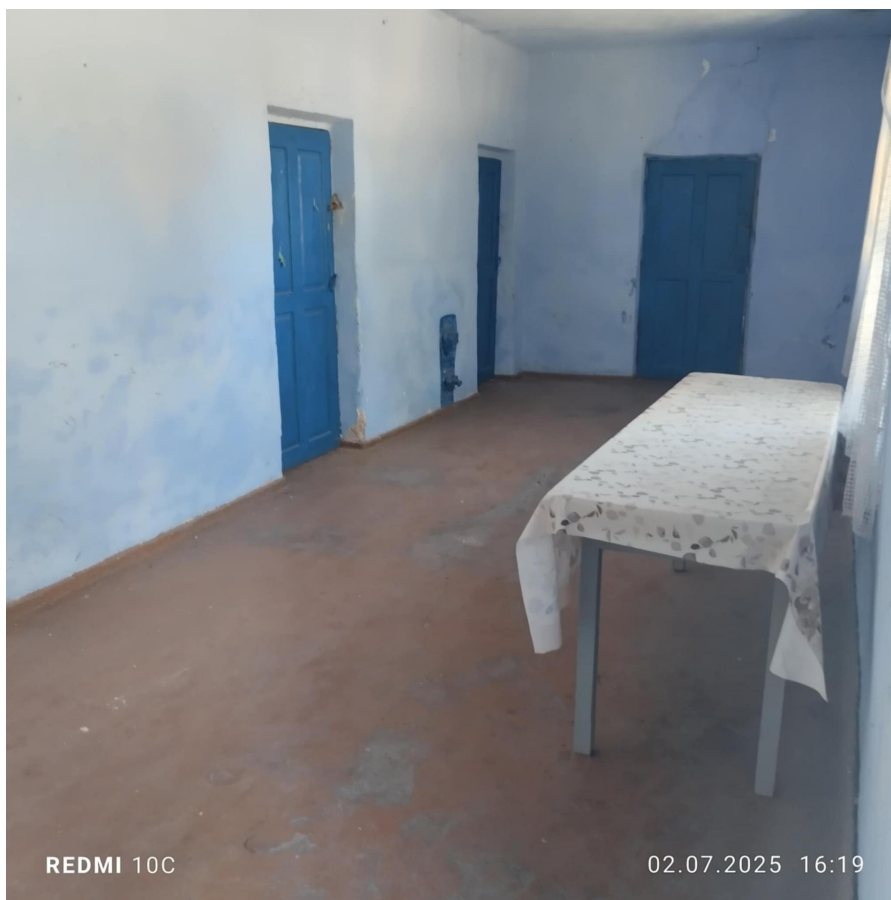
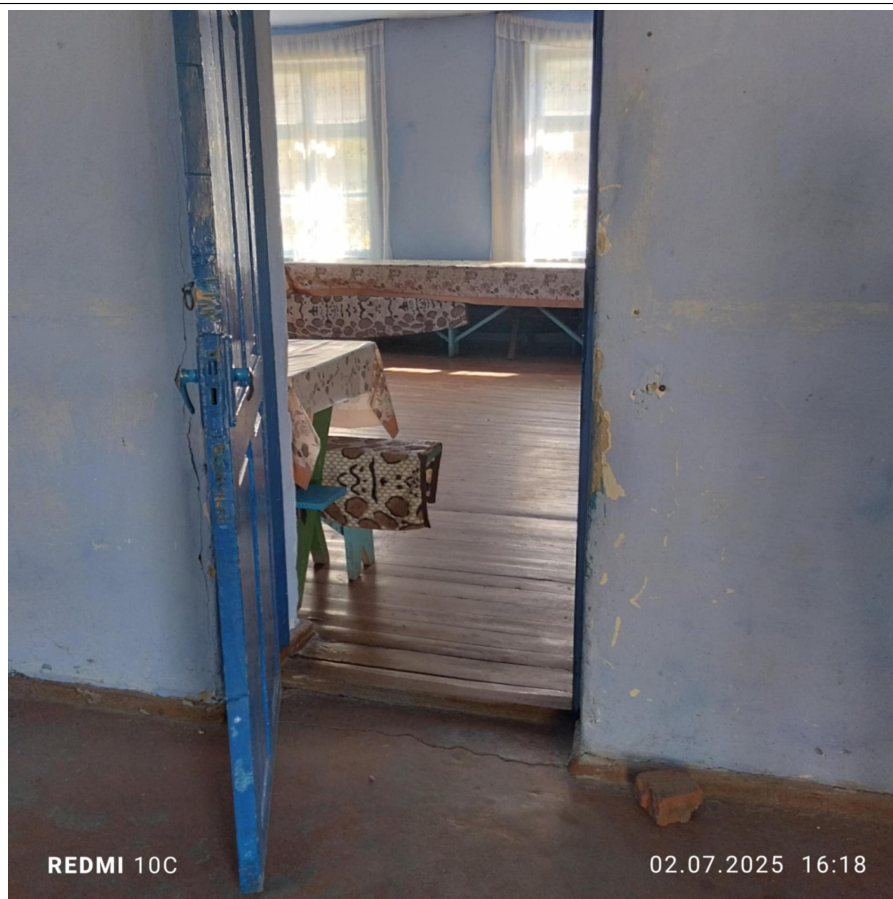
## Galerie - Intrare în clădire

| La intrare sunt trepte: | Da, 1 trepte , Înălțime totală a treptelor/scărilor (cm)20 cm |
| Dacă există trepte, sunt semnalate treptele cu elemente contrastante și/sau tactile: | Nu<br>Standard: prima și ultima treaptă trebuie semnalate în culori contrastante |

| Categorii | Indicatori | Date colectate |
|---|---|---|
| | Dimensiuni ușă de intrare: | Dublă: 70 cm + 70 cm<br>Standard: lumina ușii duble trebuie să fie de minim 90 cm<br>Ușa mică din cea dublă se deschide |
