# Formular de evaluare a condițiilor de accesibilitate a clădirilor publice

Data: 02-07-2025

| Categorii | Indicatori | Date colectate |
|---|---|---|
| Instituția: | BESV-22/23 (Primăria Colibabovca) | |

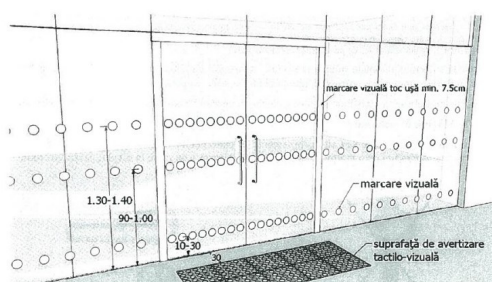
Fig. V.24. - Exemplu de conformare a suprafețelor vitrate în cadrul foii de ușă și realizarea contrastului vizual, atunci când ușa și suprafețele adiacente sunt vitrate

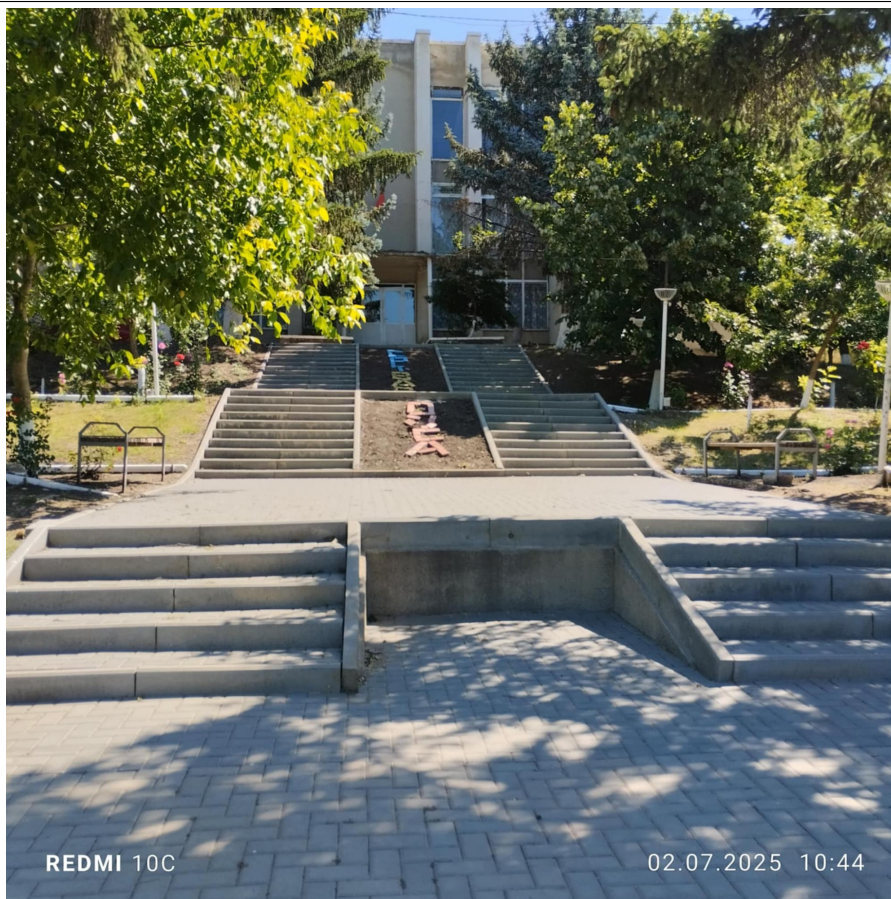
## Galerie - Căi de acces către clădire

| Tip înveliș: | Asfalt |
| Drumurile/Căile de acces sunt: | Calitative |
| Trotuare: | Nu |
| Scări/Trepte: | Da, 24 scări/trepte , înălțimea:320 cm |
| Nivel: | Înclinat în urcuș |

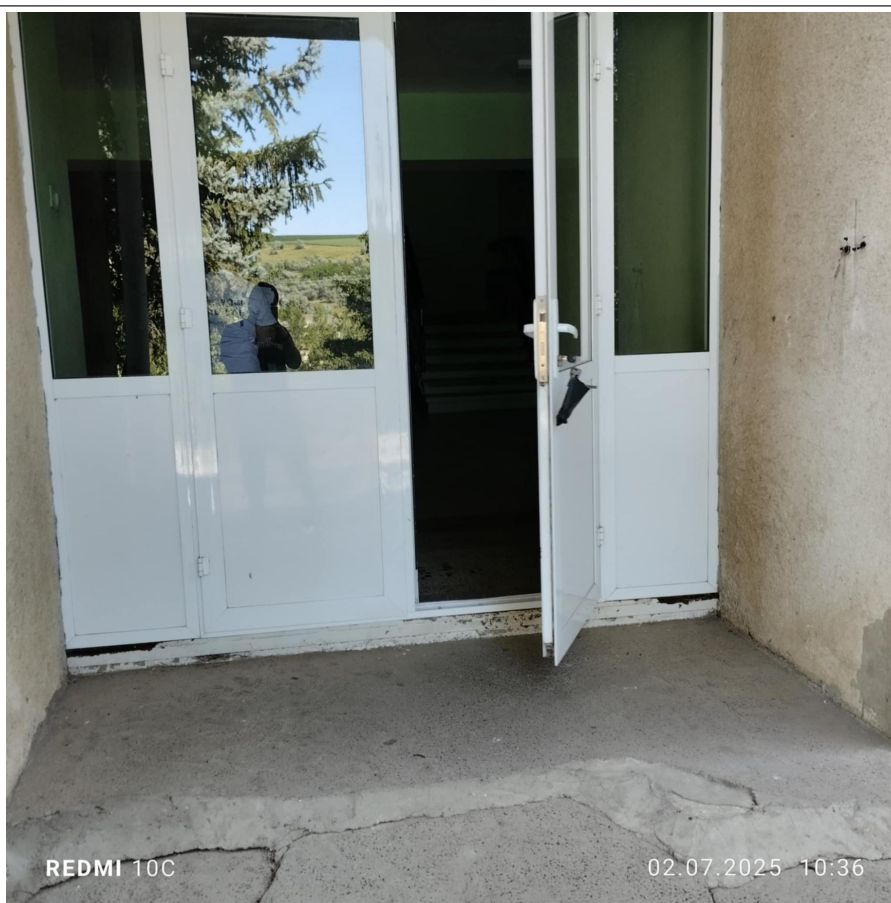
## Galerie - Intrare în clădire

| Categorii | Indicatori | Date colectate |
|---|---|---|
| Intrare în clădire | Intrarea în clădire este la nivelul solului: | Nu |
| | La intrare sunt trepte: | Da, 4 trepte , Înălțime totală a treptelor/scărilor (cm)20 cm |
| | Înălțimea pragului ușii (de la nivelul solului până la nivelul superior al pragului): | 20 cm<br>Standard: Se aplica regula de 1:10 |
| | Dacă există trepte, sunt semnalate treptele cu elemente contrastante și/sau tactile: | Nu<br>Standard: prima și ultima treaptă trebuie semnalate în culori contrastante |
| | Există rampă de acces: | Nu |

| Dimensiuni ușă de intrare: | Dublă: 65 cm + 65 cm<br>Standard: lumina ușii duble trebuie să fie de minim 90 cm<br>Ușa mică din cea dublă se deschide |
| Prag ușă de intrare: | Un prag cu înălțimea: 13 cm<br>Standard: pragul trebuie să fie de maxim 2 cm |
| Ușile de la intrare și din interiorul clădirii sunt dotate/marcate corespunzător cu semne contrastante: | Nu<br>Standard: este o diferență de culoare contrastantă (culori închise / culori deschise) între perete și podea |

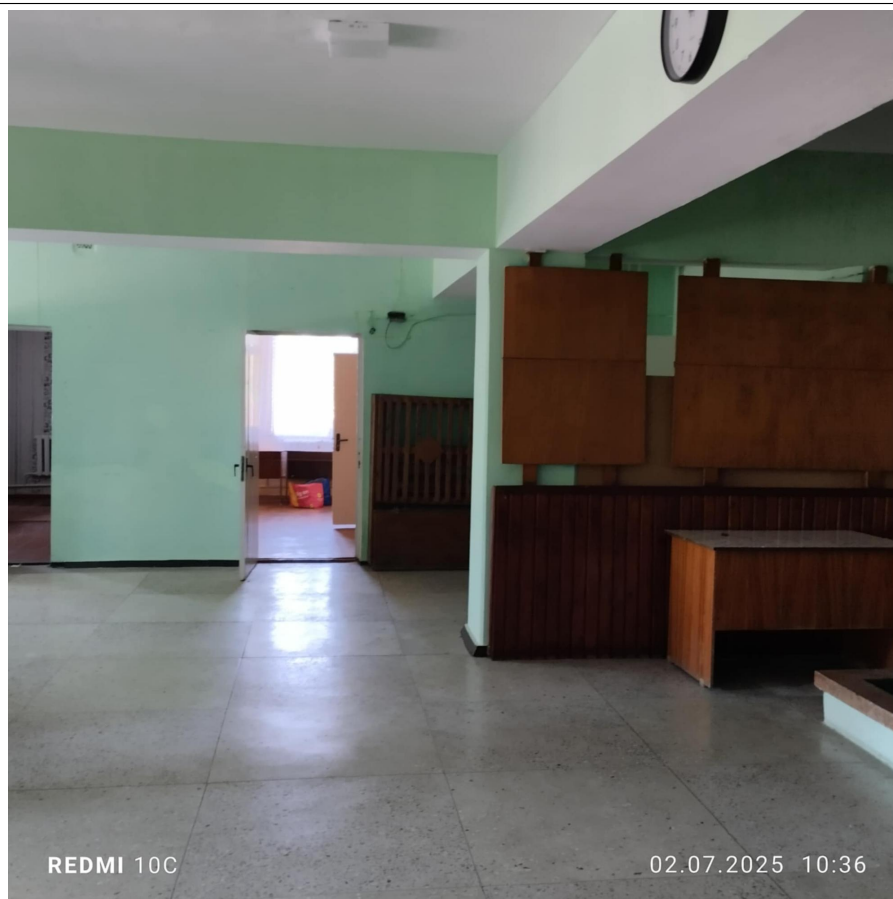
## Galerie - Coridoare

| Categorii | Indicatori | Date colectate |
|---|---|---|
| | Lățimea coridorului (în cel mai îngust loc) este peste 150 cm? | Da |
| | Pardoseala/podeaua în coridor este suprafață accesibilă: | Da |
| | Suprafață alunecoasă: | Da |
| | Culori contrastante (este o diferență de culoare contrastantă (culori închise / culori deschise) între perete și podea): | Da |

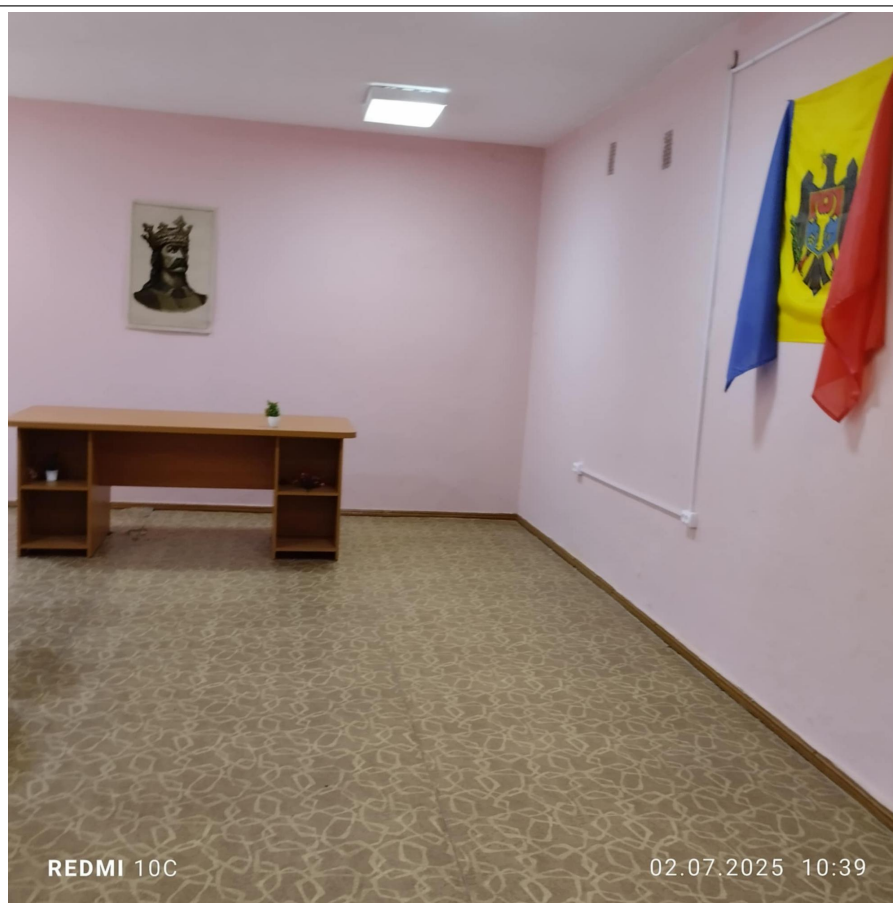
## Galerie - Sala de prestare a serviciului

| Este la nivel de: | Parter |
| Trepte: | Da, 1 trepte , înălțimea:5 cm |
| Culori contrastante pentru trepte: | Nu<br>Standard: prima și ultima treaptă trebuie semnalate în culori contrastante |
| În sală este spațiu de manevră pentru un scaun rulant cu diagonala minimă de 140 cm: | Da |
| Culori contrastante pentru sală: | Da<br>Standard: este o diferență de culoare contrastantă (culori închise / culori deschise) între perete și podea |
