# Formular de evaluare a condițiilor de accesibilitate a clădirilor publice

Echipa de evaluare: **AO VIVERE, Monitor de accesibilitate**

| Categorii | Indicatori | Date colectate |
|---|---|---|
| Instituția: | BESV 6/32 (Casa de Cultura) | |

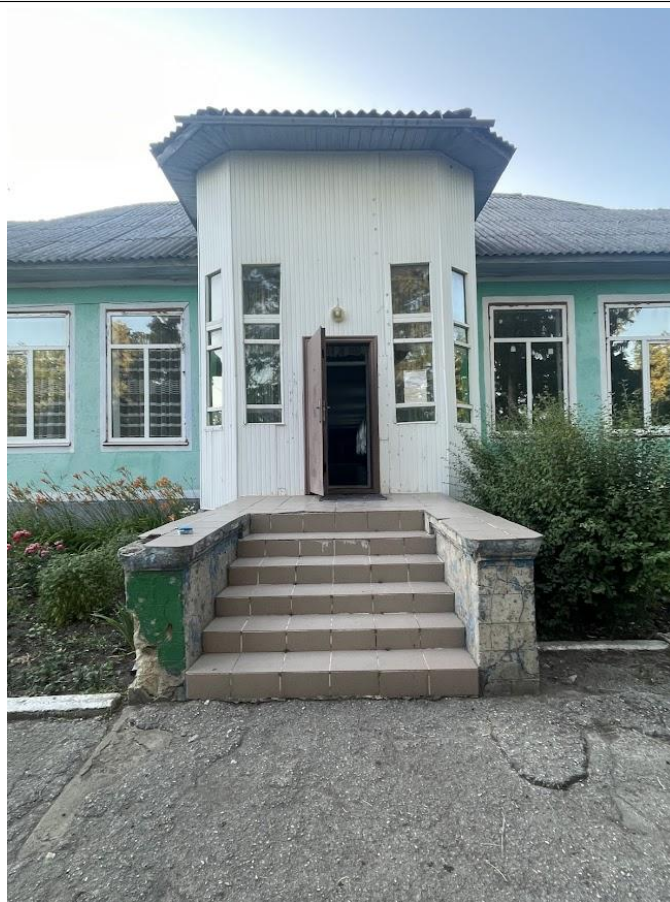
## Galerie - Intrare în clădire

| Intrarea în clădire este la nivelul solului: | Nu |
| La intrare sunt trepte: | Da, 6 trepte , Înălțime totală a treptelor/scărilor (cm)16 cm |
| Înălțimea pragului ușii (de la nivelul solului până la nivelul superior al pragului): | 10 cm<br>Standard: Se aplica regula de 1:10 |
| Dacă există trepte, sunt semnalate treptele cu elemente contrastante și/sau tactile: | Nu<br>Standard: prima și ultima treaptă trebuie semnalate în culori contrastante |
| Există rampă de acces: | Nu |

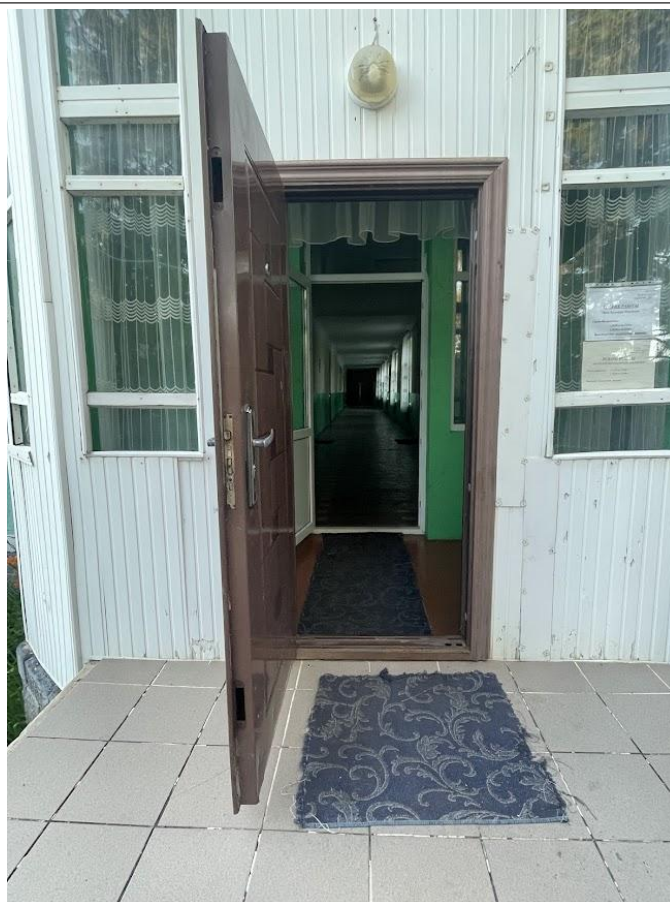
## Galerie - Uși

| Categorii | Indicatori | Date colectate |
|---|---|---|
| | Dimensiuni ușă de intrare: | Simplă: 100 cm<br>Standard: trebuie să fie de minim 90 cm<br>- |
| | Prag ușă de intrare: | Un prag cu înălțimea: 5 cm<br>Standard: pragul trebuie să fie de maxim 2 cm |
| | Praguri de la ușile de interior: | Prag 1 cu înălțimea: 5 cm<br>Standard: pragul trebuie să fie de maxim 2 cm |
| | Ușile de la intrare și din interiorul clădirii sunt dotate/marcate corespunzător cu semne contrastante: | Nu<br>Standard: este o diferență de culoare contrastantă (culori închise / culori deschise) între perete și podea |
