# Formular de evaluare a condițiilor de accesibilitate a clădirilor publice

| Categorii | Indicatori | Date colectate |
|---|---|---|
| Localitate, raion: | Baius (Leova) | |
| Instituția: | BESV-22/11 (Sediul fostei școli primare) | |

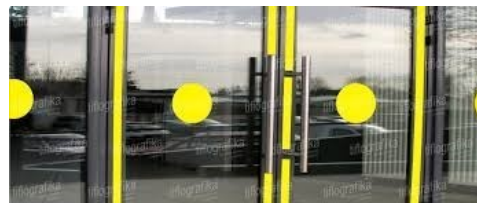
Fig. V.24. – Exemplu de conformare a suprafețelor vitrate în cadrul foi de ușă și realizarea contrastului vizual, atunci când ușa și suprafețele adiacente sunt vitrate

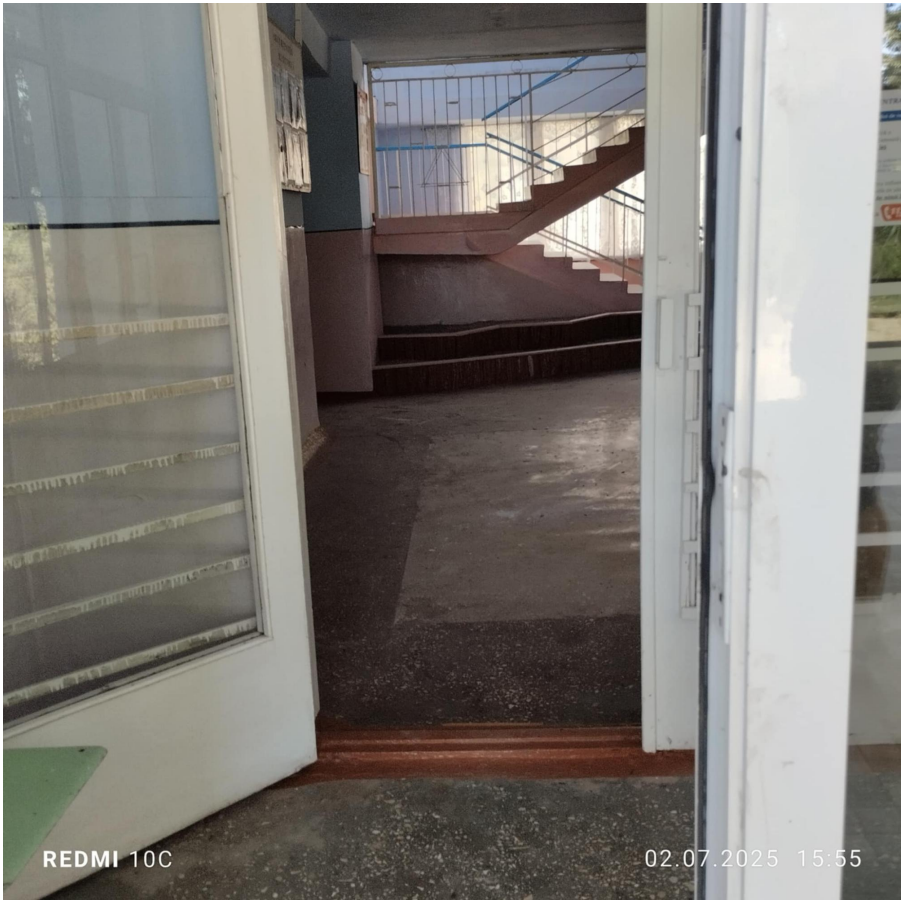
Galerie - Intrare în clădire

| Categorii | Indicatori | Date colectate |
|---|---|---|
| | Dimensiuni ușă de intrare: | Dublă: 90 cm + 89 cm<br><b>Standard: lumina ușii duble trebuie să fie de minim 90 cm</b><br>Ușa mică din cea dublă este blocată |
| | Prag ușă de intrare: | Un prag cu înălțimea: 5 cm<br><b>Standard: pragul trebuie să fie de maxim 2 cm</b> |
| | Ușile de la intrare și din interiorul clădirii sunt dotate/marcate corespunzător cu semne contrastante: | Nu<br><b>Standard: este o diferență de culoare contrastantă (culori închise / culori deschise) între perete și podea</b> |

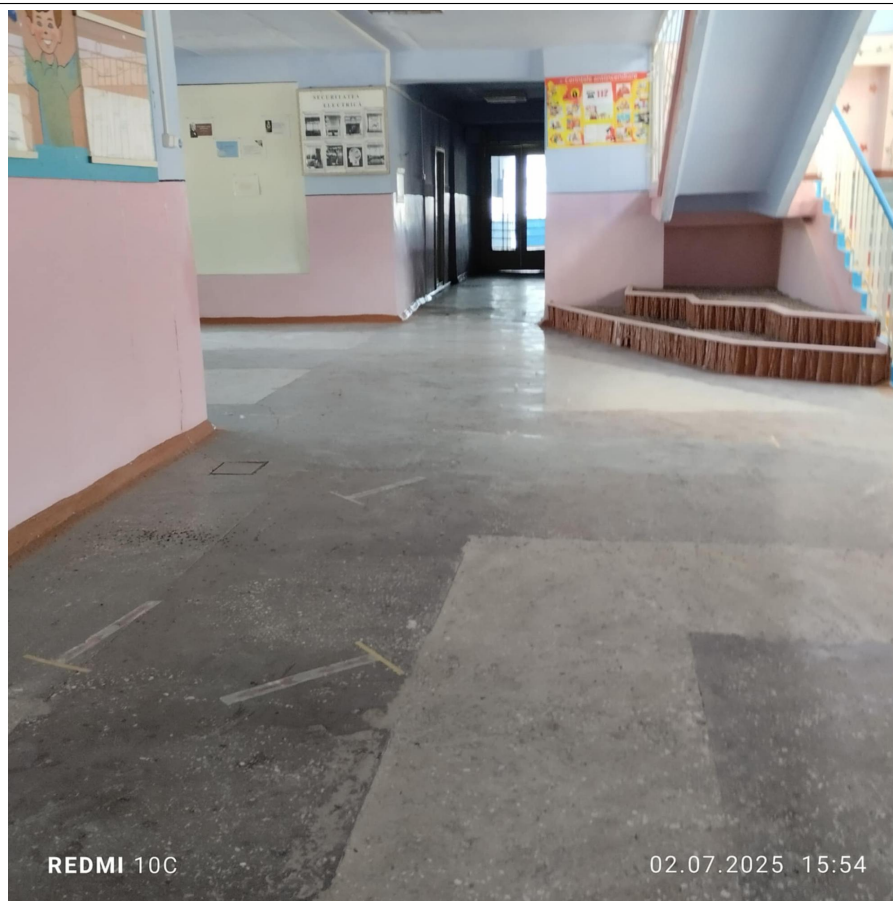
## Galerie - Coridoare

| Coridoare: | Da |
| Lățimea coridorului (în cel mai îngust loc) este peste 150 cm? | Da |
| Culori contrastante (este o diferență de culoare contrastantă (culori închise / culori deschise) între perete și podea): | Da |

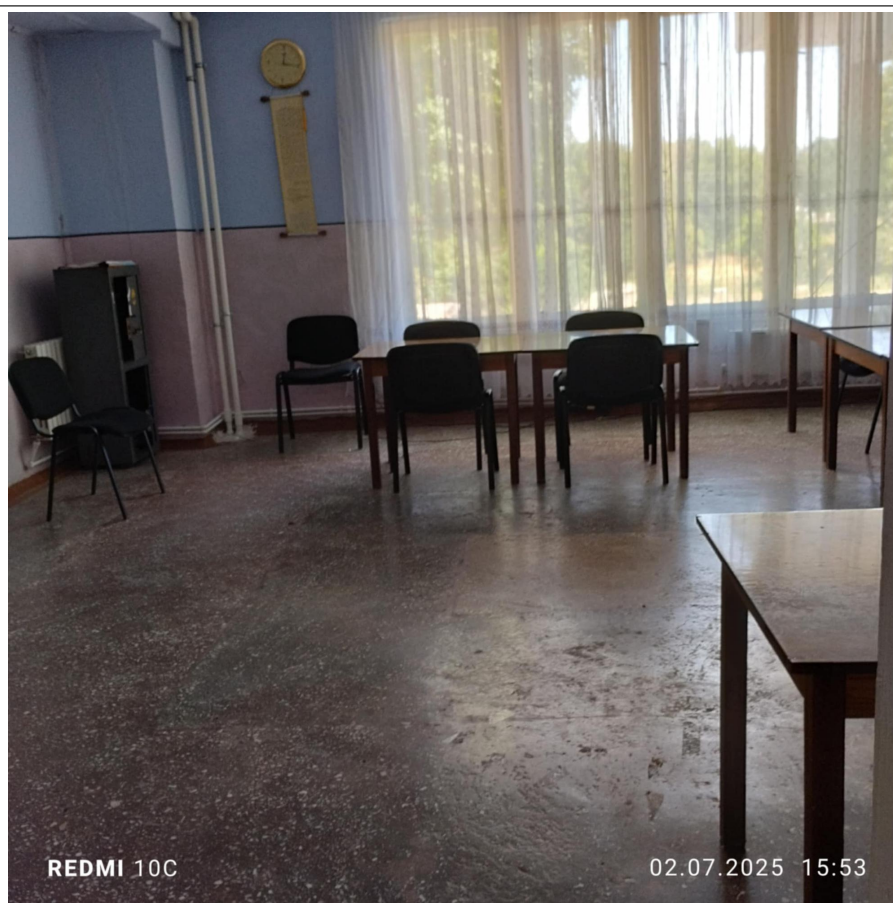
## Galerie - Sala de prestare a serviciului

| Este la nivel de: | Parter |
| Trepte: | Da, 1 trepte , înălțimea:5 cm |
| Culori contrastante pentru trepte: | Nu<br><b>Standard: prima și ultima treaptă trebuie semnalate în culori contrastante</b> |

| Categorii | Indicatori | Date colectate |
|---|---|---|
| | În sală este spațiu de manevră pentru un scaun rulant cu diagonala minimă de 140 cm: | Da |
