# Formular de evaluare a condițiilor de accesibilitate a clădirilor publice

| Categorii | Indicatori | Date colectate |
|---|---|---|
| Instituția: | BESV-22/13 (Casa de locuit a cet. Cernenchi Ilie) | |

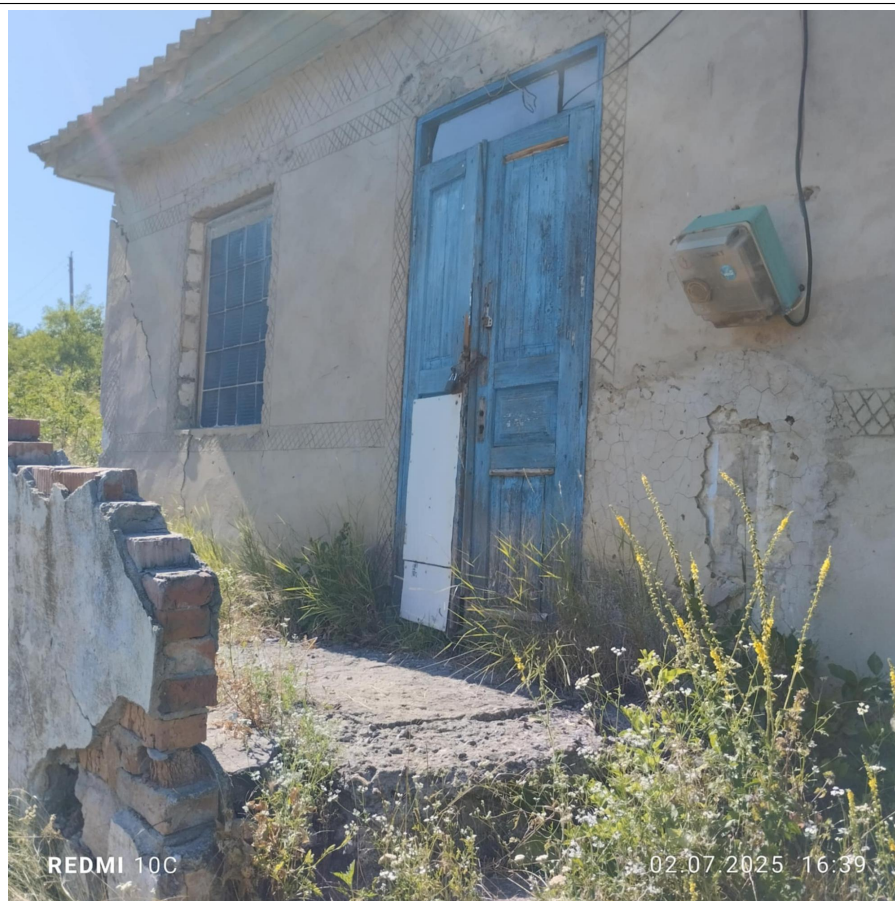
## Galerie - Intrare în clădire

| Intrarea în clădire este la nivelul solului: | Nu |
| La intrare sunt trepte: | Da, 2 trepte, înălțime totală a treptelor/scărilor (cm) 40 cm |
| Înălțimea pragului ușii (de la nivelul solului până la nivelul superior al pragului): | 39 cm<br>Standard: Se aplica regula de 1:12 |
| Dacă există trepte, sunt semnalate treptele cu elemente contrastante și/sau tactile: | Nu<br>Standard: prima și ultima treaptă trebuie semnalate în culori contrastante |
| Există rampă de acces: | Nu |
