# Formular de evaluare a condițiilor de accesibilitate a clădirilor publice

| Categorii | Indicatori | Date colectate |
|---|---|---|
| Localitate, raion: | Iargara (Leova) | |
| Instituția: | BESV-22/8 (Caminul Cultural) | |

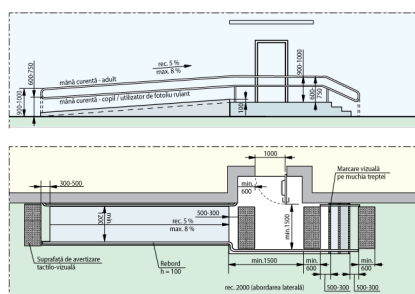
Fig. V.32.b Rampă de acces paralelă cu intrare în clădire

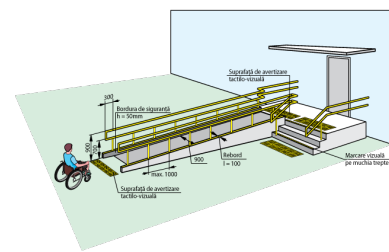
Fig. V.31.a Rampă de acces perpendiculară pe intrarea în clădire
