# Formular de evaluare a condițiilor de accesibilitate a clădirilor publice

| Categorii | Indicatori | Date colectate |
|---|---|---|
| Adresa, strada, nr.: | Mihai Eminescu 48 | |
| Instituția: | BESV-11/1(Liceu) | |

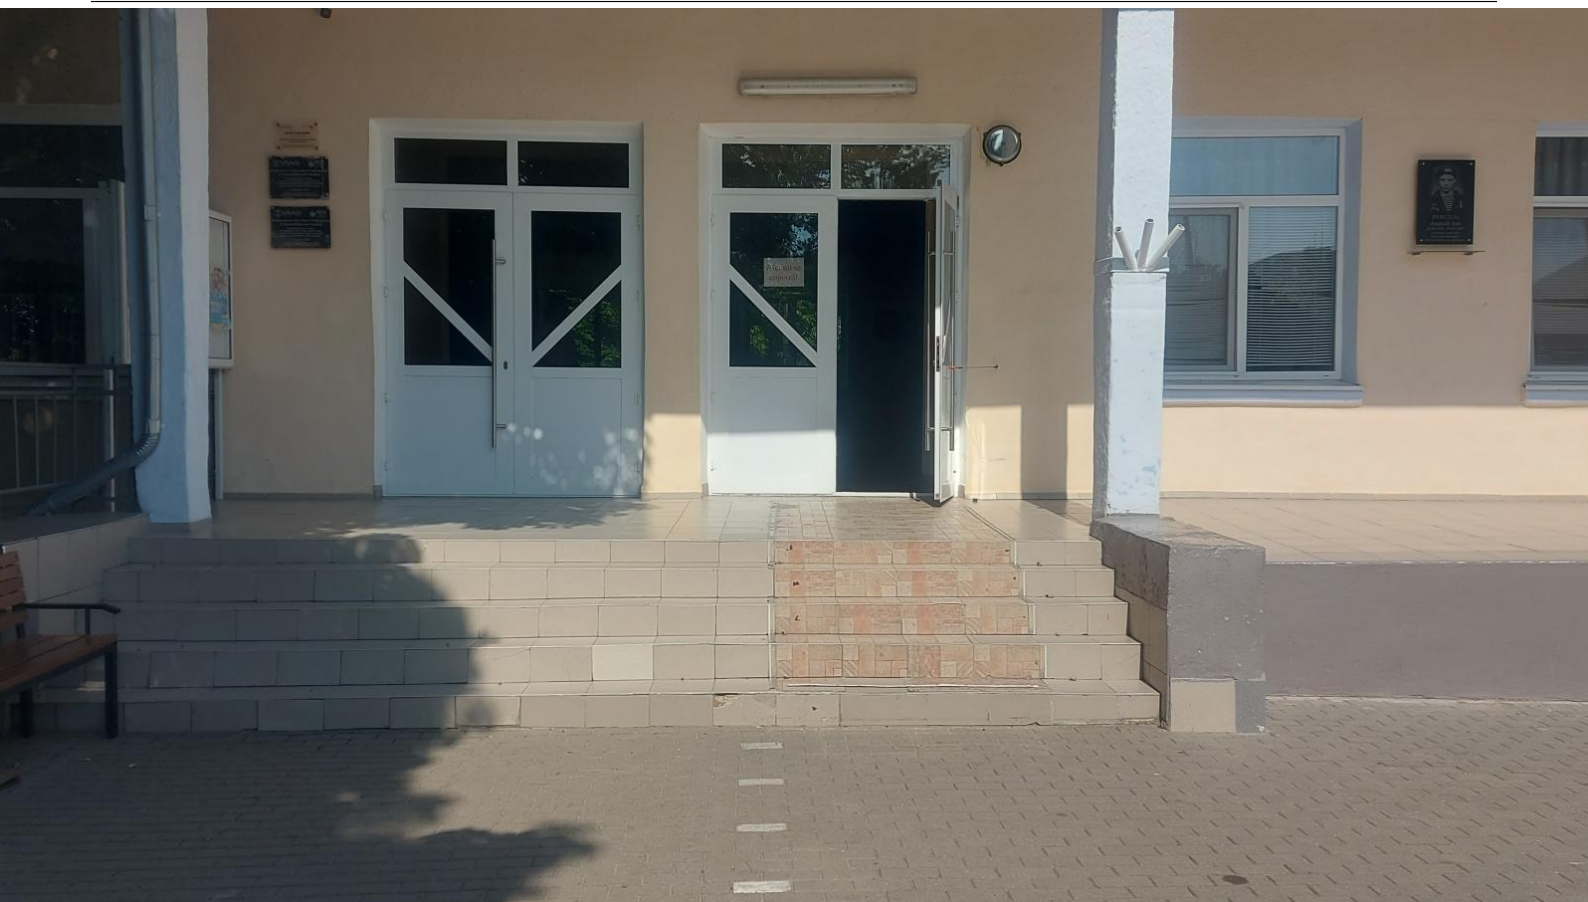
## **Galerie - Intrare în clădire**

Da, 5 trepte , Înălțime totală a treptelor/scărilor (cm)60 cm

| Categorii | Indicatori | Date colectate |
|---|---|---|
| | Dimensiunile pragului/spațiului din fața ușii de intrare în clădire: | 150 cm x 400 cm |
| | Dacă există trepte, sunt semnalate treptele cu elemente contrastante și/sau tactile: | Da<br>Standard: prima și ultima treaptă trebuie semnalate în culori contrastante |
| | Există rampă de acces: | Nu |

| Dimensiuni ușă de intrare: | Dublă: 90 cm + 90 cm<br>Standard: lumina ușii duble trebuie să fie de minim 90 cm<br>Ușa mică din cea dublă se deschide |
| Prag ușă de intrare: | Un prag cu înălțimea: 2 cm<br>Standard: pragul trebuie să fie de maxim 2 cm |
