# Formular de evaluare a condițiilor de accesibilitate a clădirilor publice

Data: **18-06-2025**

Echipa de evaluare: **AO "Fiecare contribuie pentru schimbare", Monitor de accesibilitate**

| Categorii | Indicatori | Date colectate |
|---|---|---|
| Instituția: | BESV-12/34 (Centrul pentru Tineret) | |

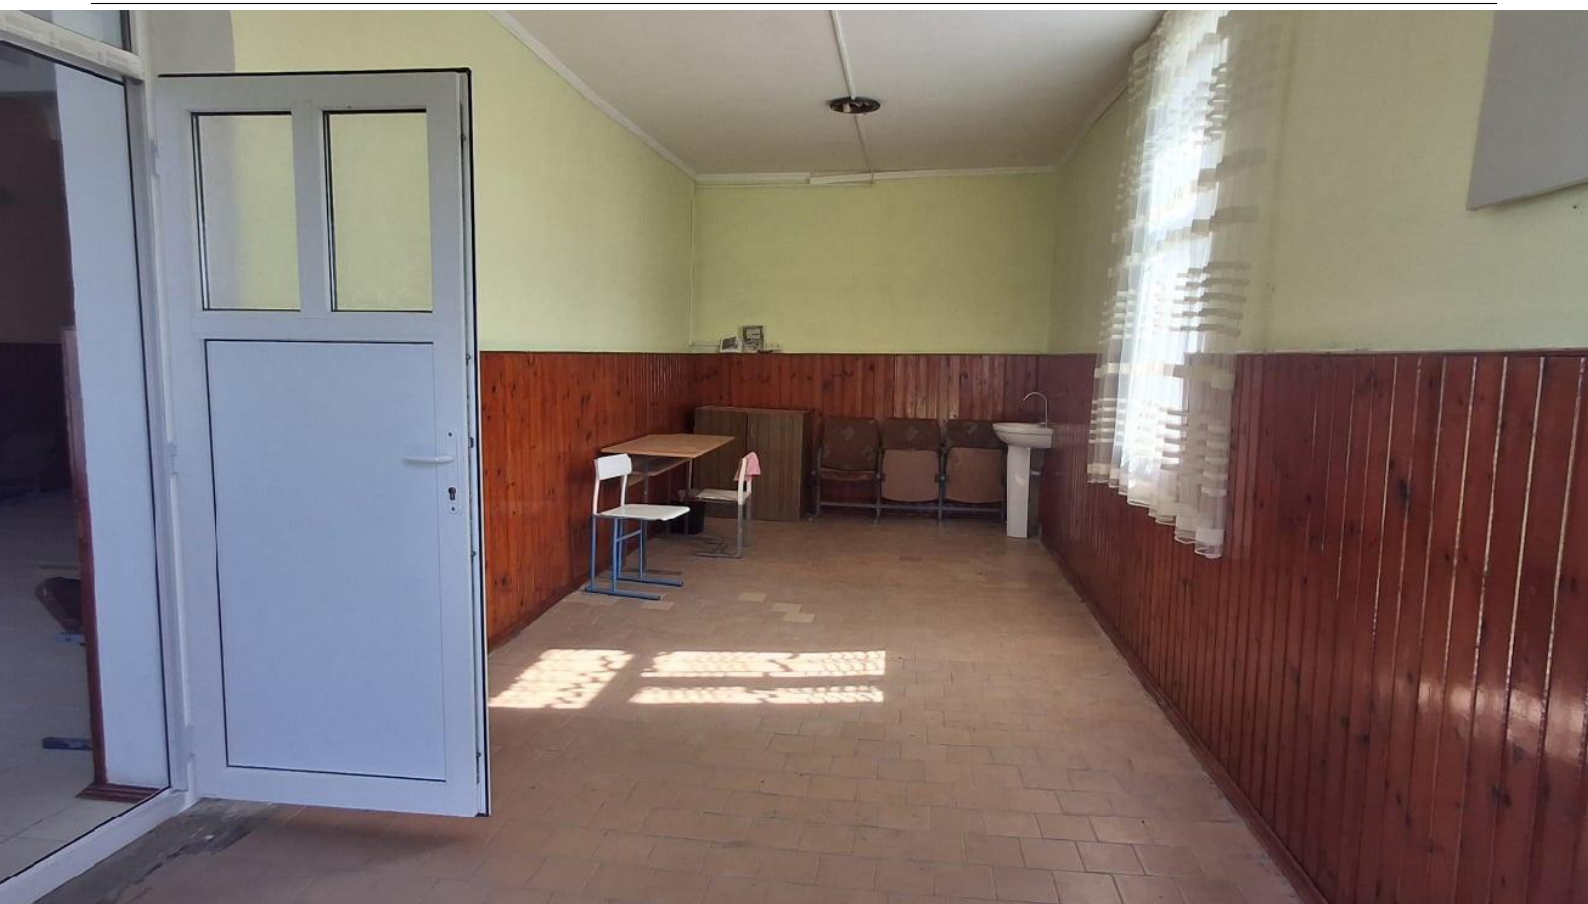
**Galerie - Coridoare**

| Coridoare: | Da |
| Pardoseala/podeaua în coridor este suprafață accesibilă: | Da |
| Culori contrastante (este o diferență de culoare contrastantă (culori închise / culori deschise) între perete și podea): | Da |

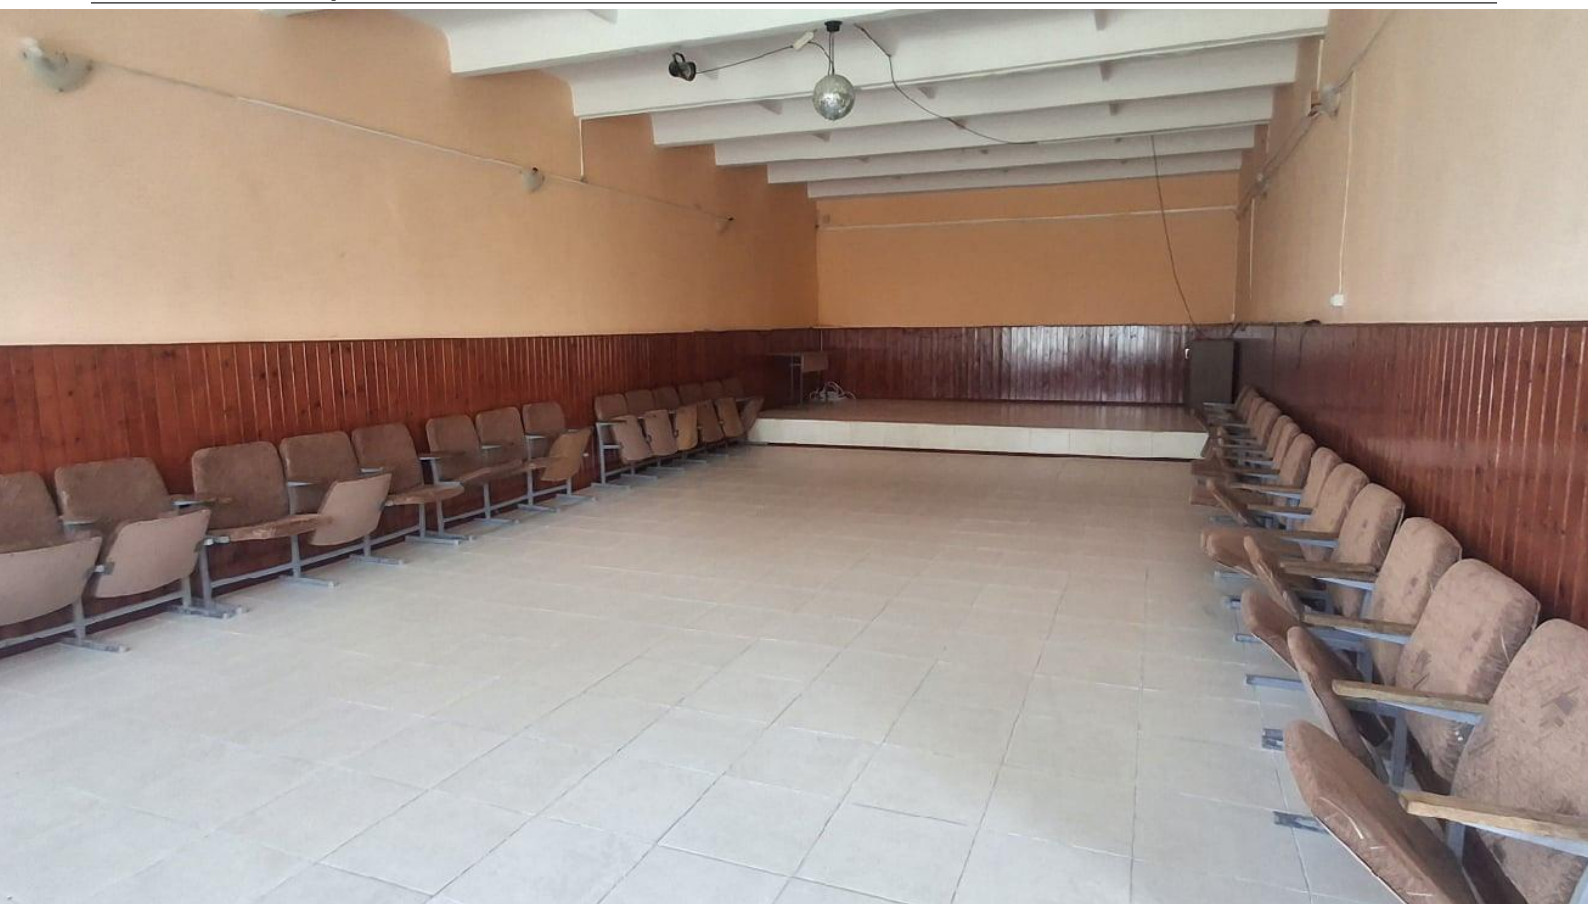
**Galerie - Sala de prestare a serviciului**

| Categorii | Indicatori | Date colectate |
|---|---|---|
| | În sală este spațiu de manevră pentru un scaun rulant cu diagonala minimă de 140 cm: | Da |
| | Culori contrastante pentru sală: | Da<br>Standard: este o diferență de culoare contrastantă (culori închise / culori deschise) între perete și podea |
