# Formular de evaluare a condițiilor de accesibilitate a clădirilor publice

| Categorii | Indicatori | Date colectate |
|---|---|---|
| Localitate, raion: | Trebisauti (Briceni) | |
| Instituția: | BESV 6/39 (Primaria) | |

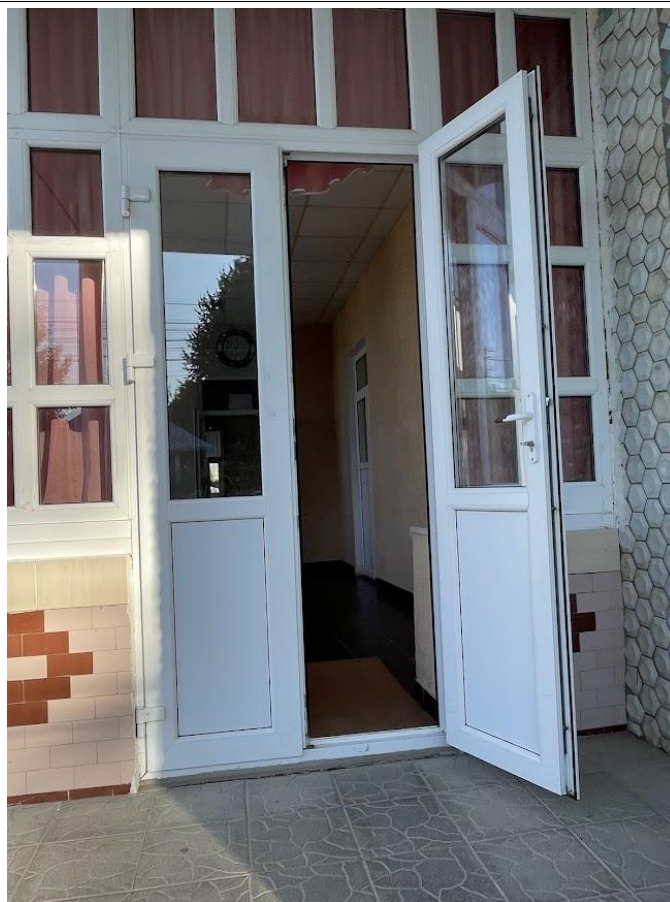
## **Galerie - Uși**

| Categorii | Indicatori | Date colectate |
|---|---|---|
| | Dimensiuni ușă de intrare: | Dublă: 60 cm + 60 cm<br><b>Standard: lumina ușii duble trebuie să fie de minim 90 cm</b><br>Ușa mică din cea dublă este blocată |
| | Prag ușă de intrare: | Un prag cu înălțimea: 4 cm<br><b>Standard: pragul trebuie să fie de maxim 2 cm</b> |
| | Praguri de la ușile de interior: | Prag 1 cu înălțimea: 5 cm<br><b>Standard: pragul trebuie să fie de maxim 2 cm</b> |
