# Formular de evaluare a condițiilor de accesibilitate a clădirilor publice

| Categorii | Indicatori | Date colectate |
|---|---|---|
| Adresa, strada, nr.: | N.Milescu Spătaru 13/3 | |
| Instituția: | BESV-1/170 (Școala Primară G.Vieru) | |

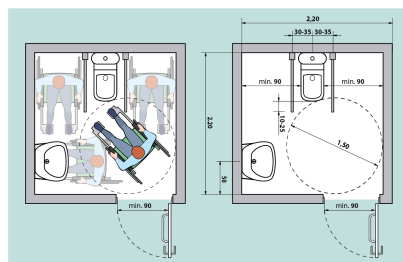
Fig. V.42.a Aranjarea unei cabine WC adaptate - tip A

| Ușa de intrare WC interior, lățime: | 65 cm<br>Standard: ușa trebuie să fie de minim 90 cm |
| Prag ușă de intrare: | Prag cu înălțimea: 4 cm<br>Standard: maxim 2 cm |
| Dimensiuni grup sanitar: | 155 cm x 255 cm<br>Standard: minim 160 x 180 cm |
| Ușa cabină WC, lățime: | 75 cm<br>Standard: ușa trebuie să fie de minim 90 cm |
| Vasul WC are bare de suport: | Nu |

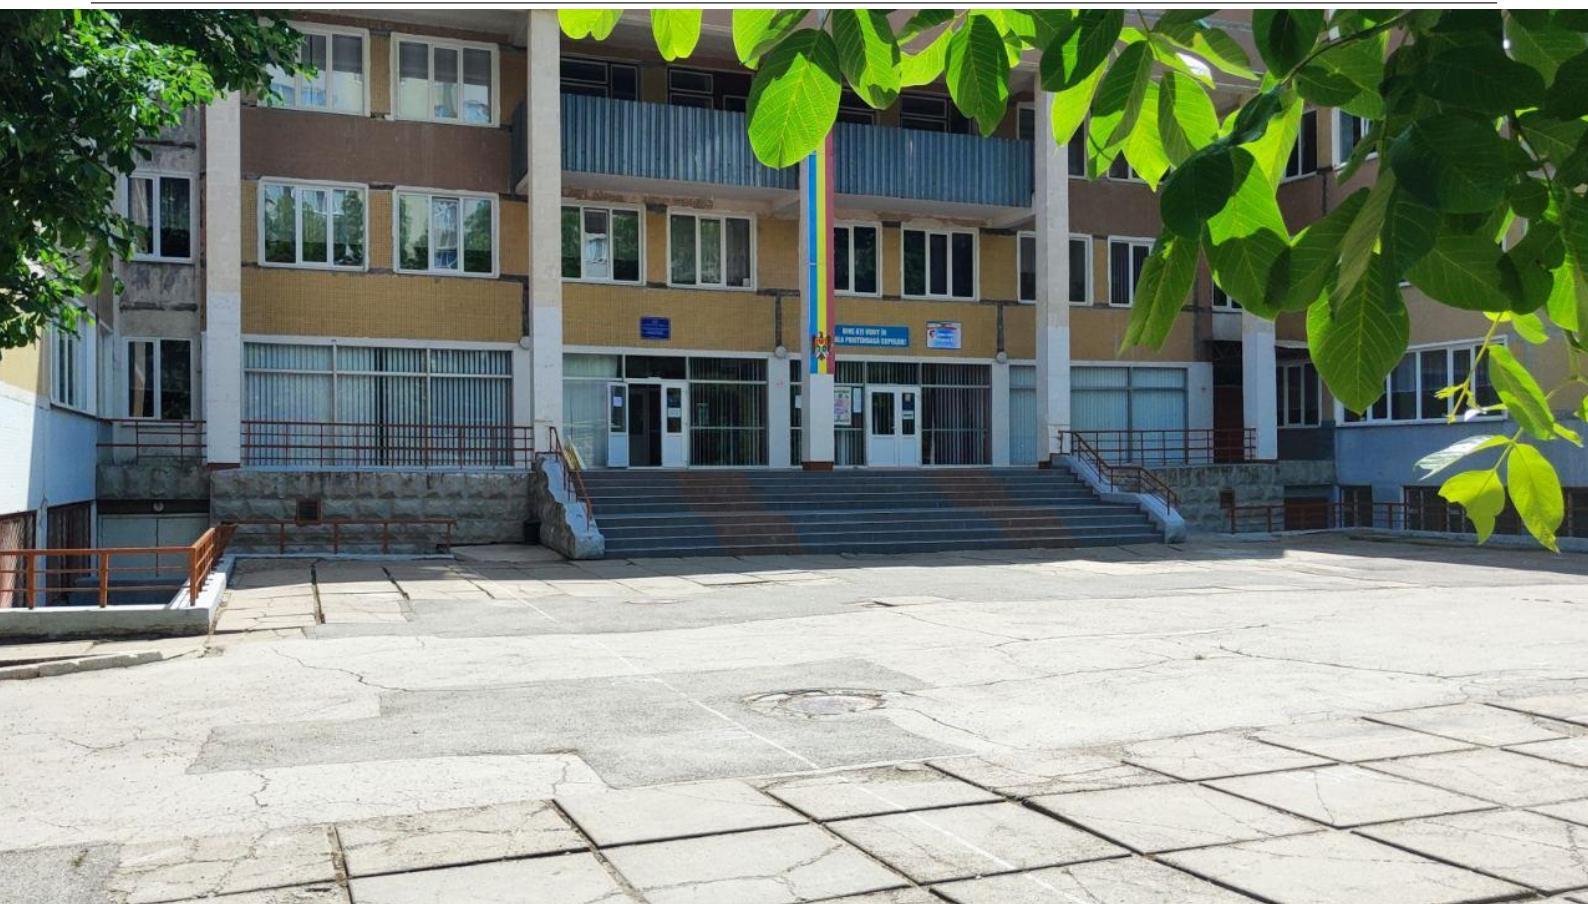
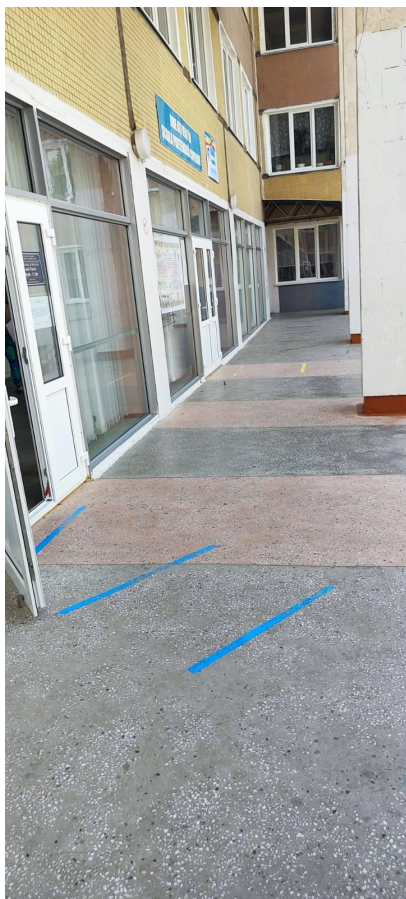
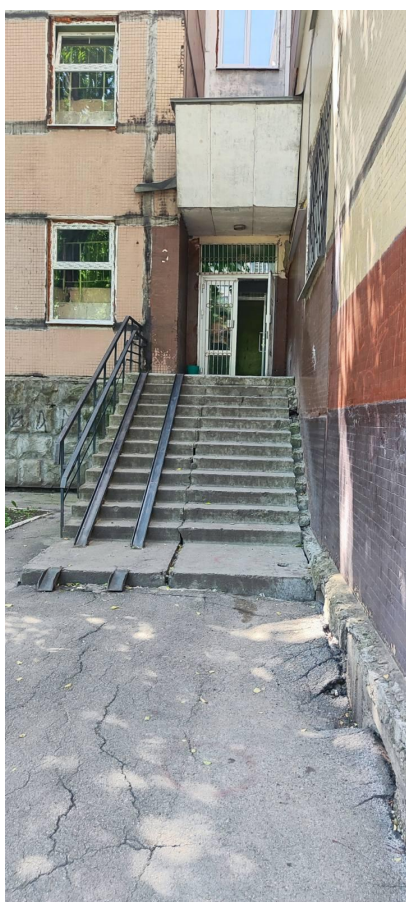
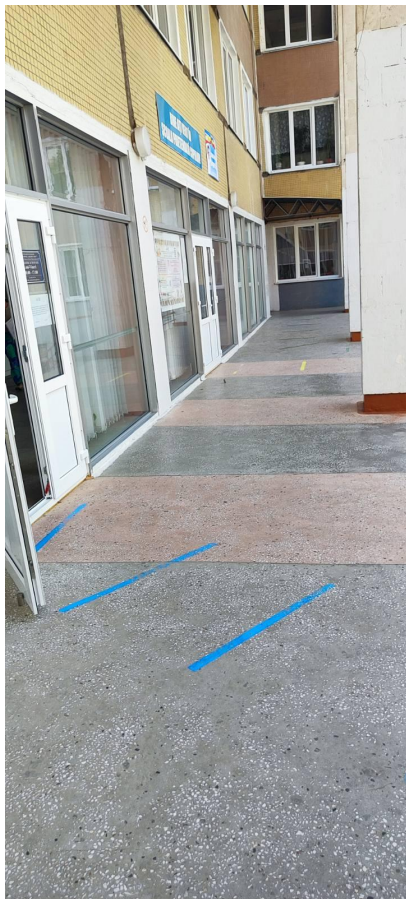
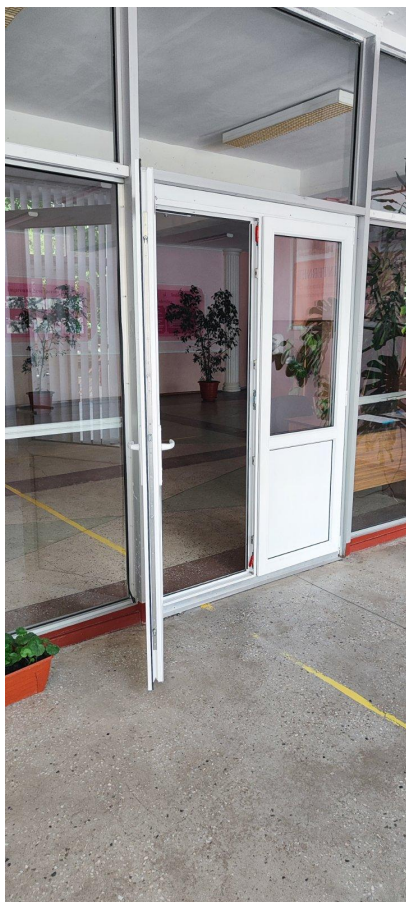
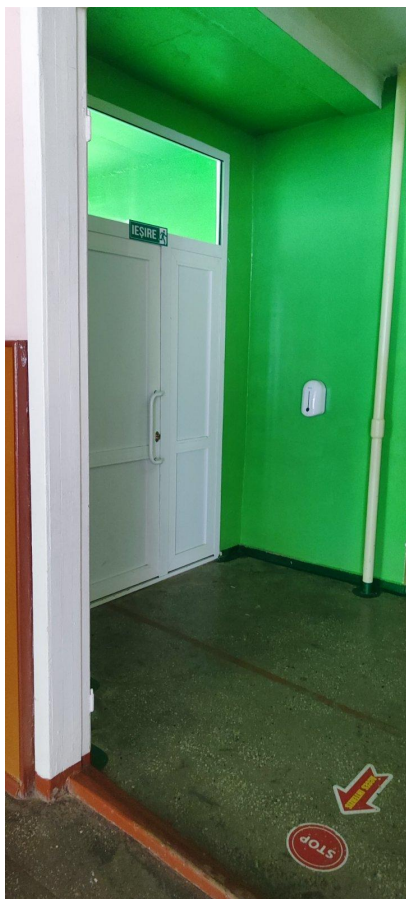
**Galerie - Intrare în clădire**

| La intrare sunt trepte: | Da, 9 trepte , Înălțime totală a treptelor/scărilor (cm)135 cm |
| Dacă există trepte, sunt semnalate treptele cu elemente contrastante și/sau tactile: | Nu<br>Standard: prima și ultima treaptă trebuie semnalate în culori contrastante |

| Categorii | Indicatori | Date colectate |
|---|---|---|
| | Dimensiuni ușă de intrare: | Dublă: 60 cm + 75 cm<br><b>Standard: lumina ușii duble trebuie să fie de minim 90 cm</b><br>Ușa mică din cea dublă se deschide |
| | Prag ușă de intrare: | Prag exterior și interior cu înălțimile: 6 + 7 cm<br><b>Standard: pragul trebuie să fie de maxim 2 cm</b> |
