# Formular de evaluare a condițiilor de accesibilitate a clădirilor publice

| Categorii | Indicatori | Date colectate |
|---|---|---|
| Localitate, raion: | Balcauti (Briceni) | |
| Instituția: | BESV 6/7 (Caminul Cultural) | |

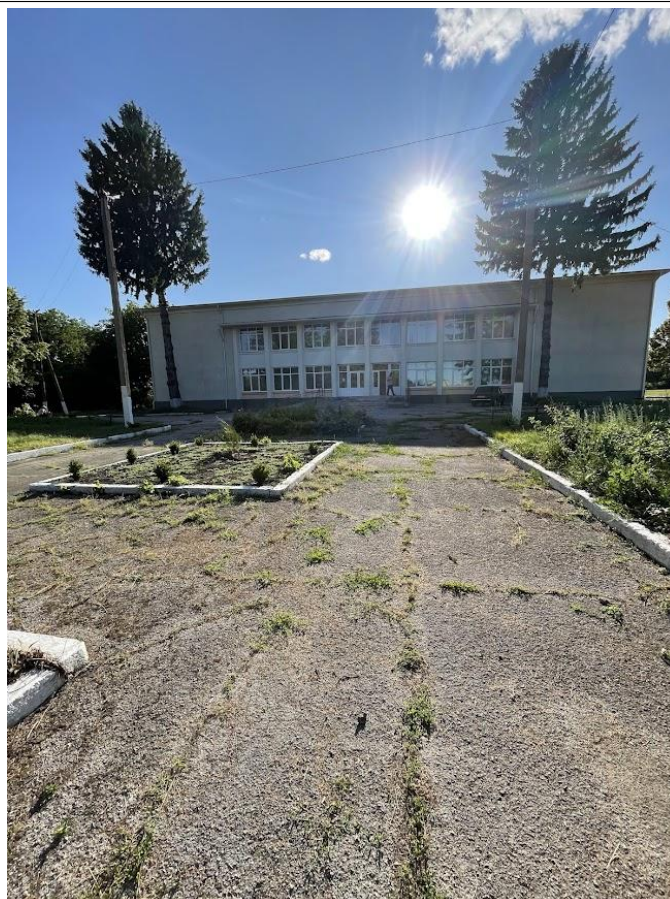
## **Galerie - Căi de acces către clădire**

| Tip înveliș: | Beton |
| Drumurile/Căile de acces sunt: | Deteriorate |

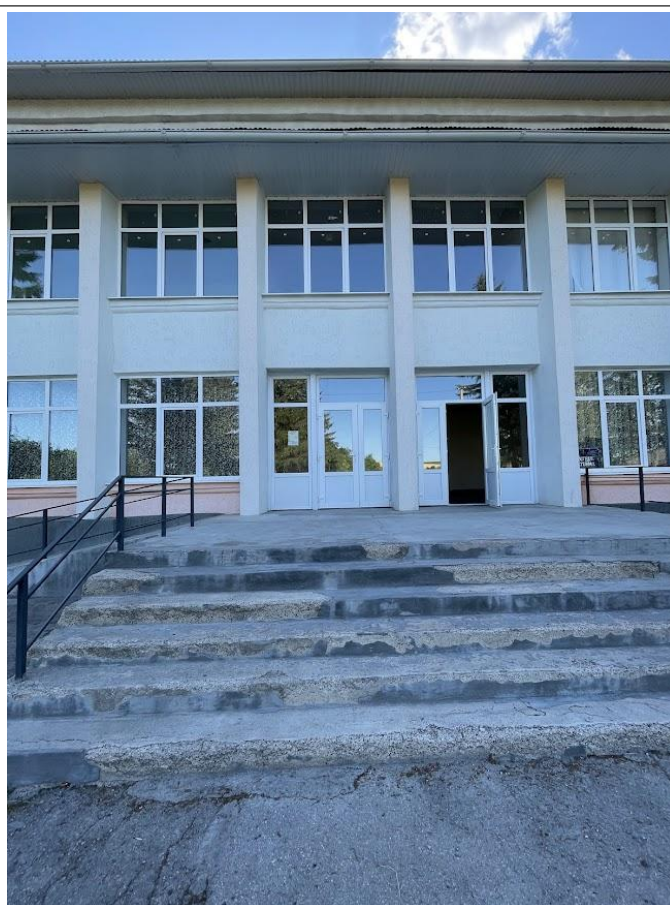
## **Galerie - Intrare în clădire**

| Intrarea în clădire este la nivelul solului: | Nu |
| La intrare sunt trepte: | Da, 6 trepte , Înălțime totală a treptelor/scărilor (cm)90 cm |
| Înălțimea pragului ușii (de la nivelul solului până la nivelul superior al pragului): | 3 cm<br>Standard: Se aplica regula de 1:10 |
| Dacă există trepte, sunt semnalate treptele cu elemente contrastante și/sau tactile: | Nu<br>Standard: prima și ultima treaptă trebuie semnalate în culori contrastante |
| Există rampă de acces: | Da |
| Lungimea rampei: | 440 cm |
| Lățimea rampei: | 110 cm |
| Sunt bare de suport: | Da<br>Barele au două rânduri.<br>Înălțimea barele de jos: 20. Înălțimea barele de sus: 59 . |
| Rampa are bară de siguranță: (din țeavă sau beton, la H = 5-10 cm) | Nu |
