# Formular de evaluare a condițiilor de accesibilitate a clădirilor publice

Data: **14-06-2025**

| Categorii | Indicatori | Date colectate |
|---|---|---|
| Instituția: | BESV-22/5 (IET Gradinița ALBINUȚA) | |

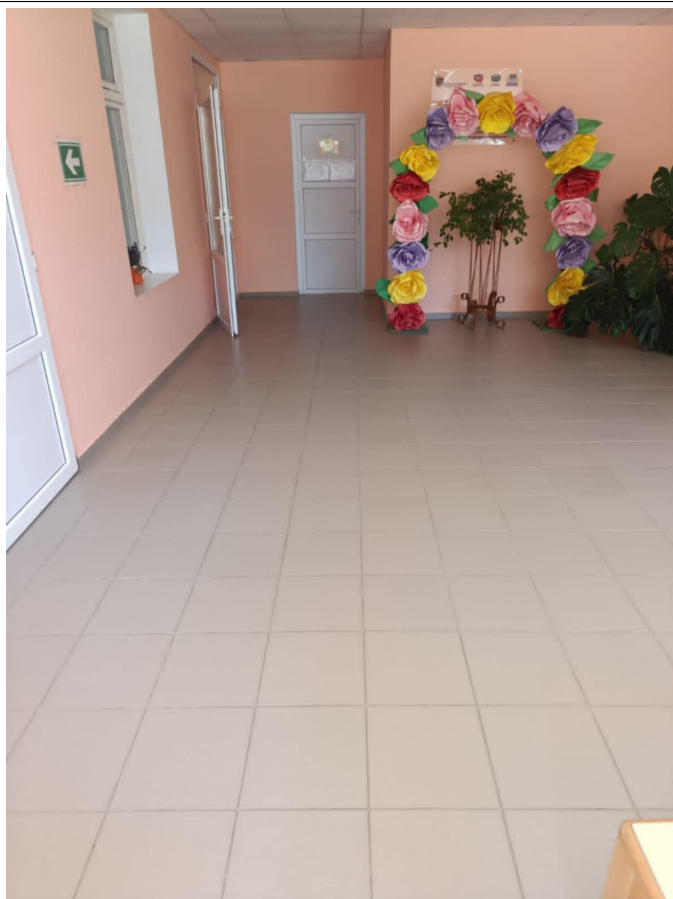
## **Galerie - Coridoare**

| Coridoare: | Da |
| Lățimea coridorului (în cel mai îngust loc) este peste 150 cm? | Da |
| Pardoseala/podeaua în coridor este suprafață accesibilă: | Da |
| Culori contrastante (este o diferență de culoare contrastantă (culori închise / culori deschise) între perete și podea): | Da |
| Iluminare bună (lumină de zi și lumină artificială) pe hol și pe culoarele principale: | Da |
