# Formular de evaluare a condițiilor de accesibilitate a clădirilor publice

Data: **12-06-2025**

| Categorii | Indicatori | Date colectate |
|---|---|---|
| Instituția: | BESV-12/30 (Casa De Cultura) | |

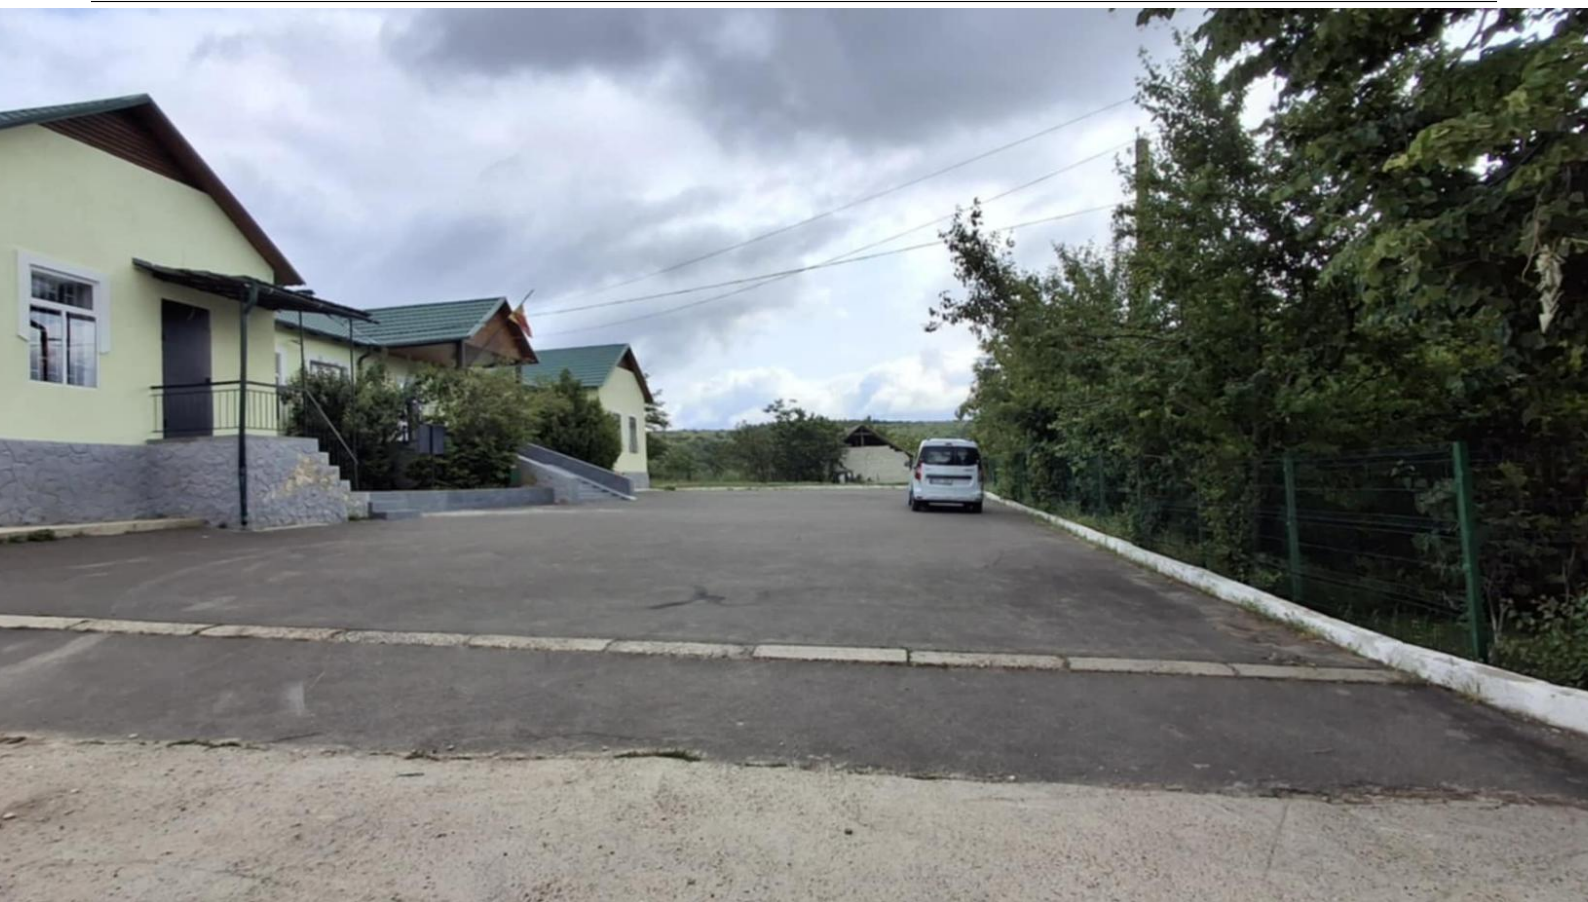
**Galerie - Căi de acces către clădire**

| Tip înveliș: | Prundiș |
| Drumurile/Căile de acces sunt: | Denivelate |
| Nivel: | Înclinat în urcuș |

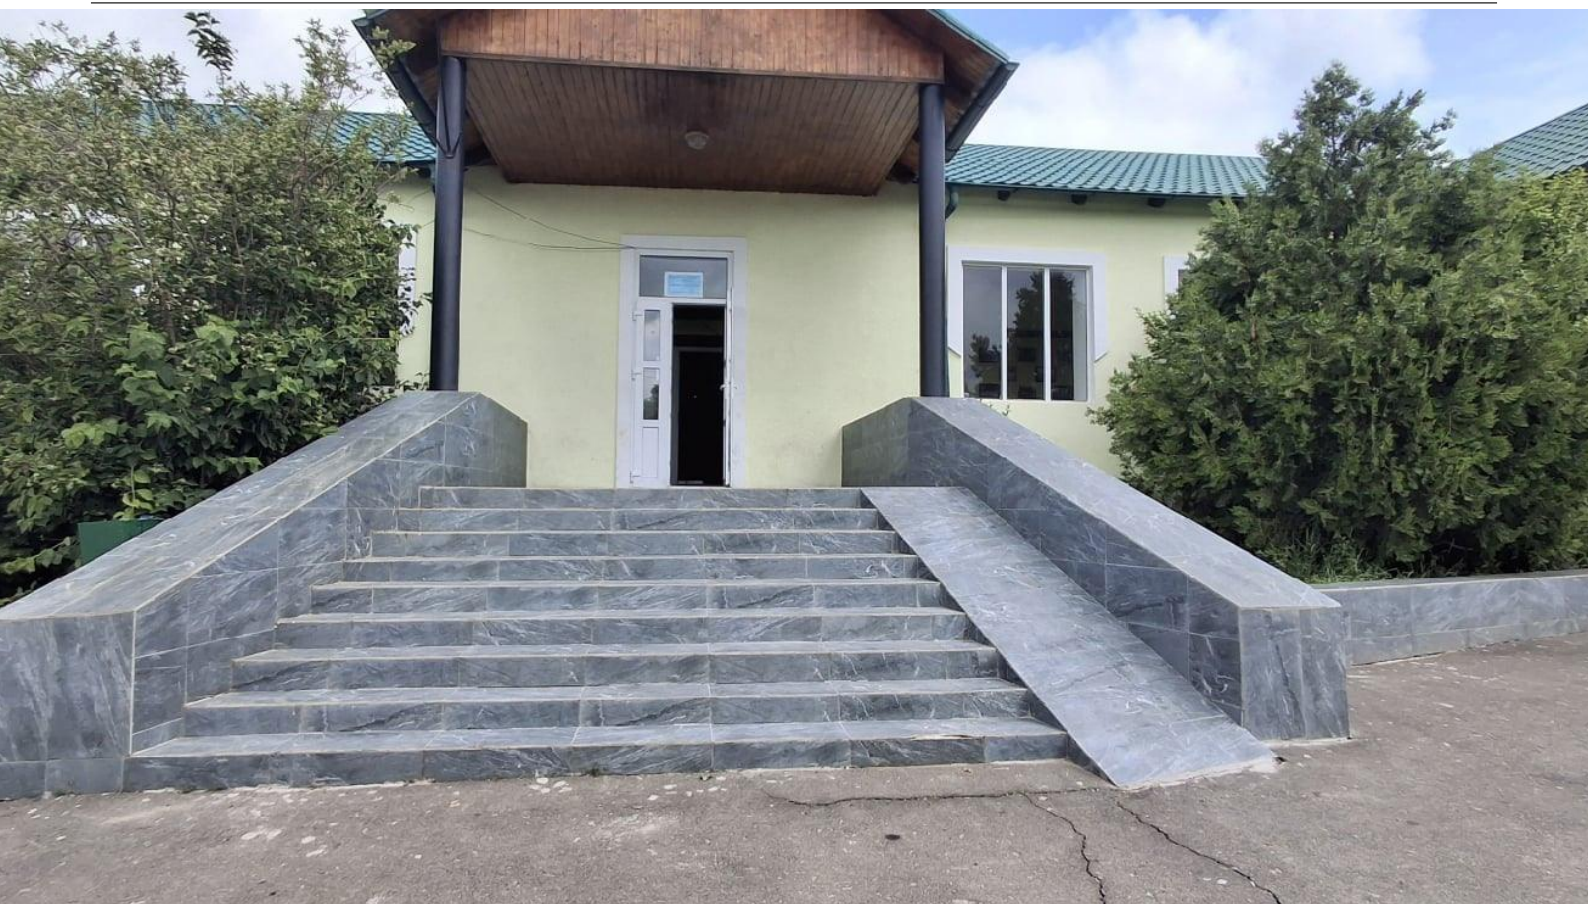
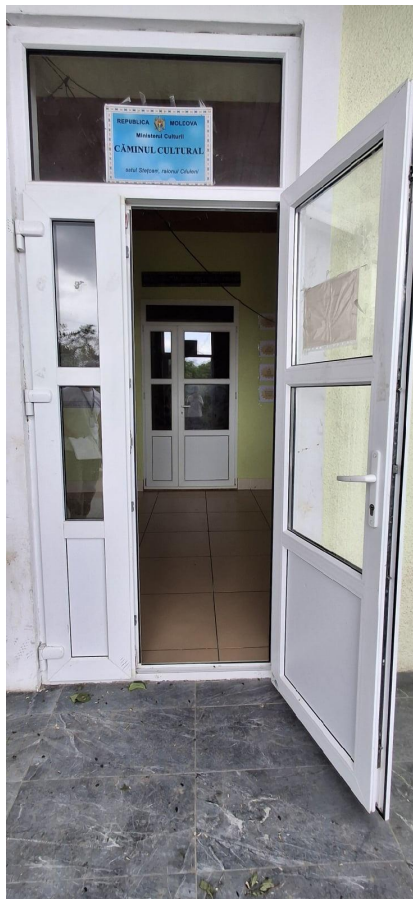
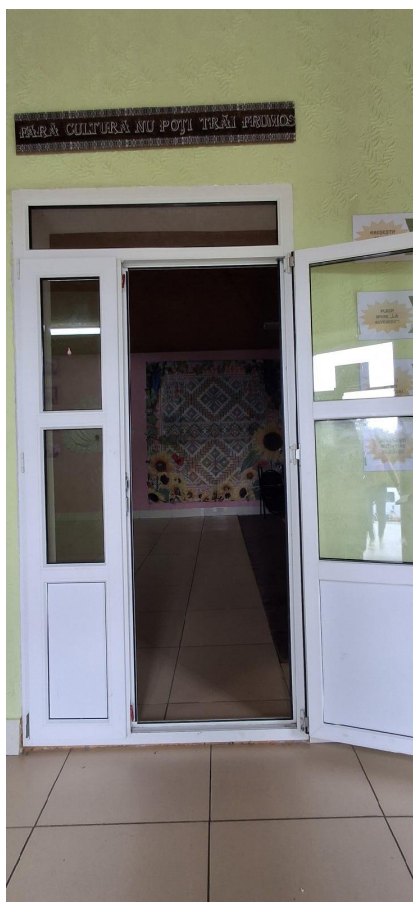
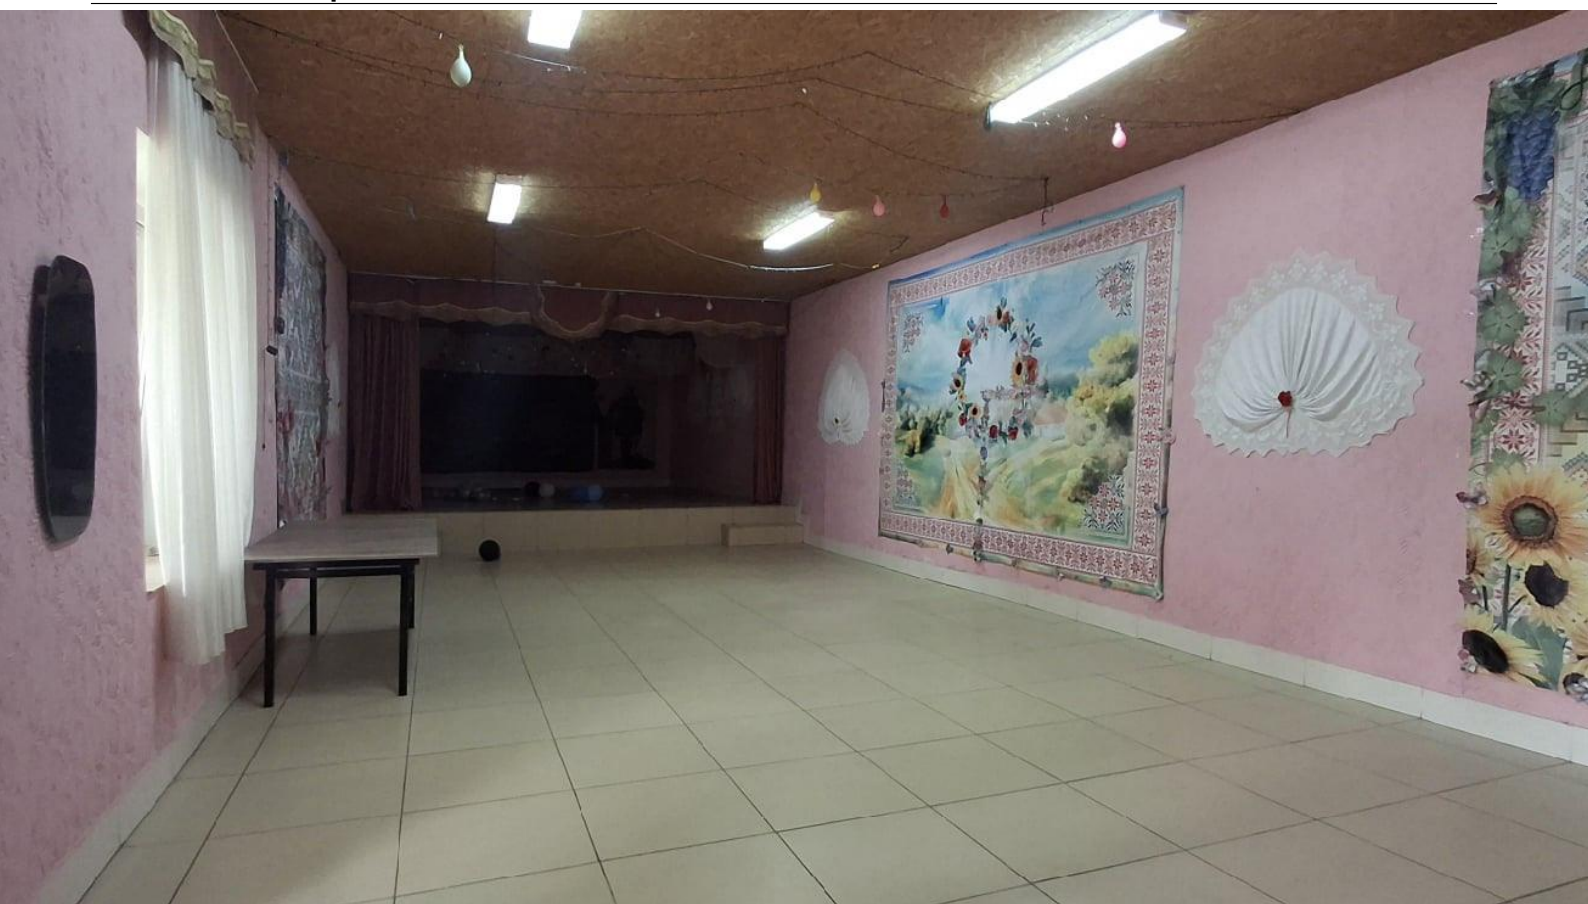
**Galerie - Intrare în clădire**

| La intrare sunt trepte: | Da, 9 trepte , Înălțime totală a treptelor/scărilor (cm)135 cm |
| Dacă există trepte, sunt semnalate treptele cu elemente contrastante și/sau tactile: | Nu<br>Standard: prima și ultima treaptă trebuie semnalate în culori contrastante |
| Există rampă de acces: | Da |
| Lungimea rampei: | 298 cm |
| Lățimea rampei: | 77 cm |
| Rampa este din: | Teracotă |
| Suprafața rampei este antiderapantă (nealunecoasă): | Nu |
| Sunt bare de suport: | Nu |
| Rampa are bară de siguranță: (din țevă sau beton, la H = 5-10 cm) | Nu |

| Categorii | Indicatori | Date colectate |
|---|---|---|
| | Dimensiuni ușă de intrare: | Dublă: 61 cm + 40 cm<br>Standard: lumina ușii duble trebuie să fie de minim 90 cm<br>Ușa mică din cea dublă se deschide |
| | Prag ușă de intrare: | Prag exterior și interior cu înălțimile: 4 + 3 cm<br>Standard: pragul trebuie să fie de maxim 2 cm |
