# Formular de evaluare a condițiilor de accesibilitate a clădirilor publice

Data: 24-06-2025

| Categorii | Indicatori | Date colectate |
|---|---|---|
| Instituția: | BESV-1/187 (Grădinița nr. 67) | |

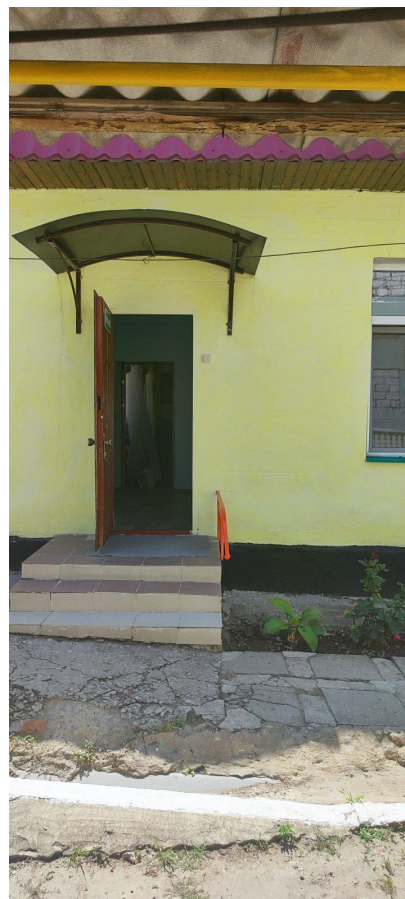
**Galerie - Căi de acces către clădire**

| Drumurile/Căile de acces sunt: | Denivelate |
| Trecerea de pe carosabil spre trotuar/clădire: | Abruptă |
| Există pavaj tactil sau marcaj contrastant la ieșirea de pe carosabil pe trotuar: | Nu |
| Trotuarul are pavaj tactil sau marcaj contrastant: | Nu |
| Borduri: | Da, 1 borduri , înălțimea:16 cm |

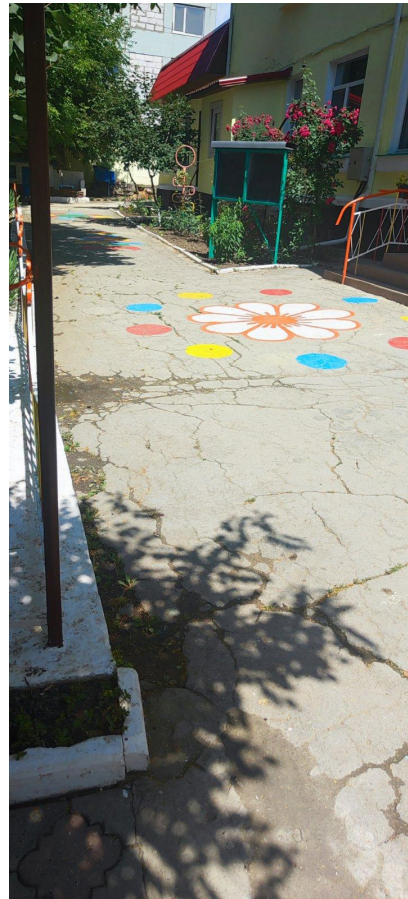
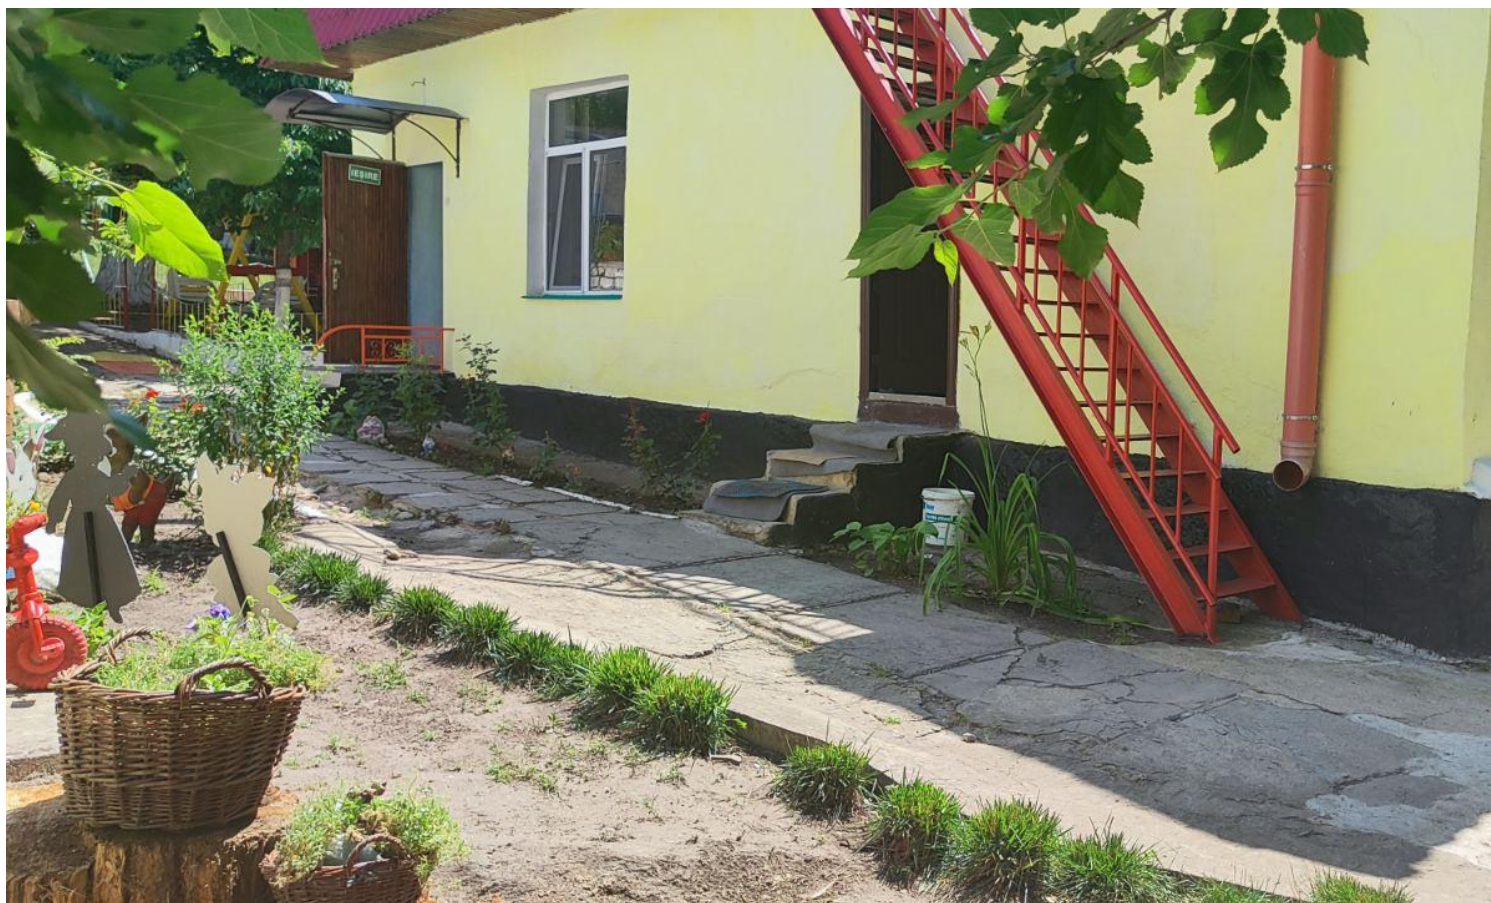
Galerie - Intrare în clădire

| La intrare sunt trepte: | Da, 3 trepte , Înălțime totală a treptelor/scărilor (cm)38 cm |
| Înălțimea pragului ușii (de la nivelul solului până la nivelul superior al pragului): | 7 cm<br>Standard: Se aplica regula de 1:10 |
| Dacă există trepte, sunt semnalate treptele cu elemente contrastante și/sau tactile: | Nu<br>Standard: prima și ultima treaptă trebuie semnalate în culori contrastante |
| Există rampă de acces: | Nu |
