# Formular de evaluare a condițiilor de accesibilitate a clădirilor publice

| Categorii | Indicatori | Date colectate |
|---|---|---|
| Localitate, raion: | Ohrincea (Criuleni) | |
| Instituția: | BESV-12/4 (Casa De Cultura) | |

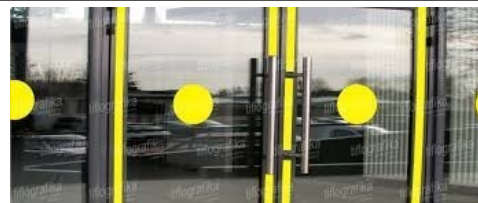
Fig. V.24. – Exemplu de conformare a suprafețelor vitrate în cadrul foi de ușă și realizarea contrastului vizual, atunci când ușa și suprafețele adiacente sunt vitrate

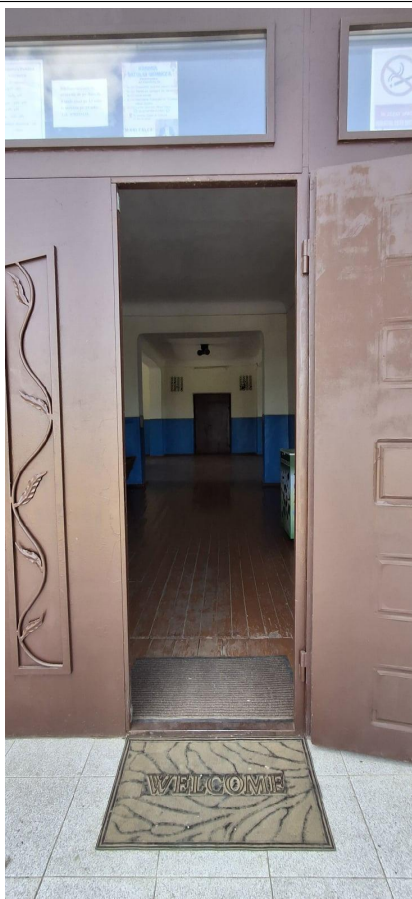
## Galerie - Uși

| Categorii | Indicatori | Date colectate |
|---|---|---|
| | Dimensiuni ușă de intrare: | Dublă: 68 cm + 67 cm<br><b>Standard: lumina ușii duble trebuie să fie de minim 90 cm</b><br>Ușa mică din cea dublă se deschide |
| | Prag ușă de intrare: | Prag exterior și interior cu înălțimile: 3 + 2 cm<br><b>Standard: pragul trebuie să fie de maxim 2 cm</b> |
| | Ușile de la intrare și din interiorul clădirii sunt dotate/marcate corespunzător cu semne contrastante: | Nu<br><b>Standard: este o diferență de culoare contrastantă (culori închise / culori deschise) între perete și podea</b> |

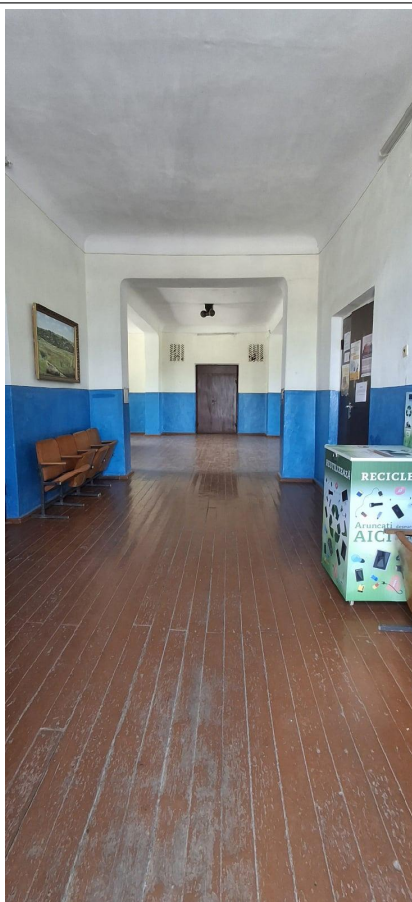
## Galerie - Coridoare

| Coridoare: | Da |
| Lățimea coridorului (în cel mai îngust loc) este peste 150 cm? | Da |
| Culori contrastante (este o diferență de culoare contrastantă (culori închise / culori deschise) între perete și podea): | Da |
