# Formular de evaluare a condițiilor de accesibilitate a clădirilor publice

| Categorii | Indicatori | Date colectate |
|---|---|---|
| Localitate, raion: | Isnovat (Criuleni) | |
| Instituția: | BESV-12/22 (Casa de Cultura) | |

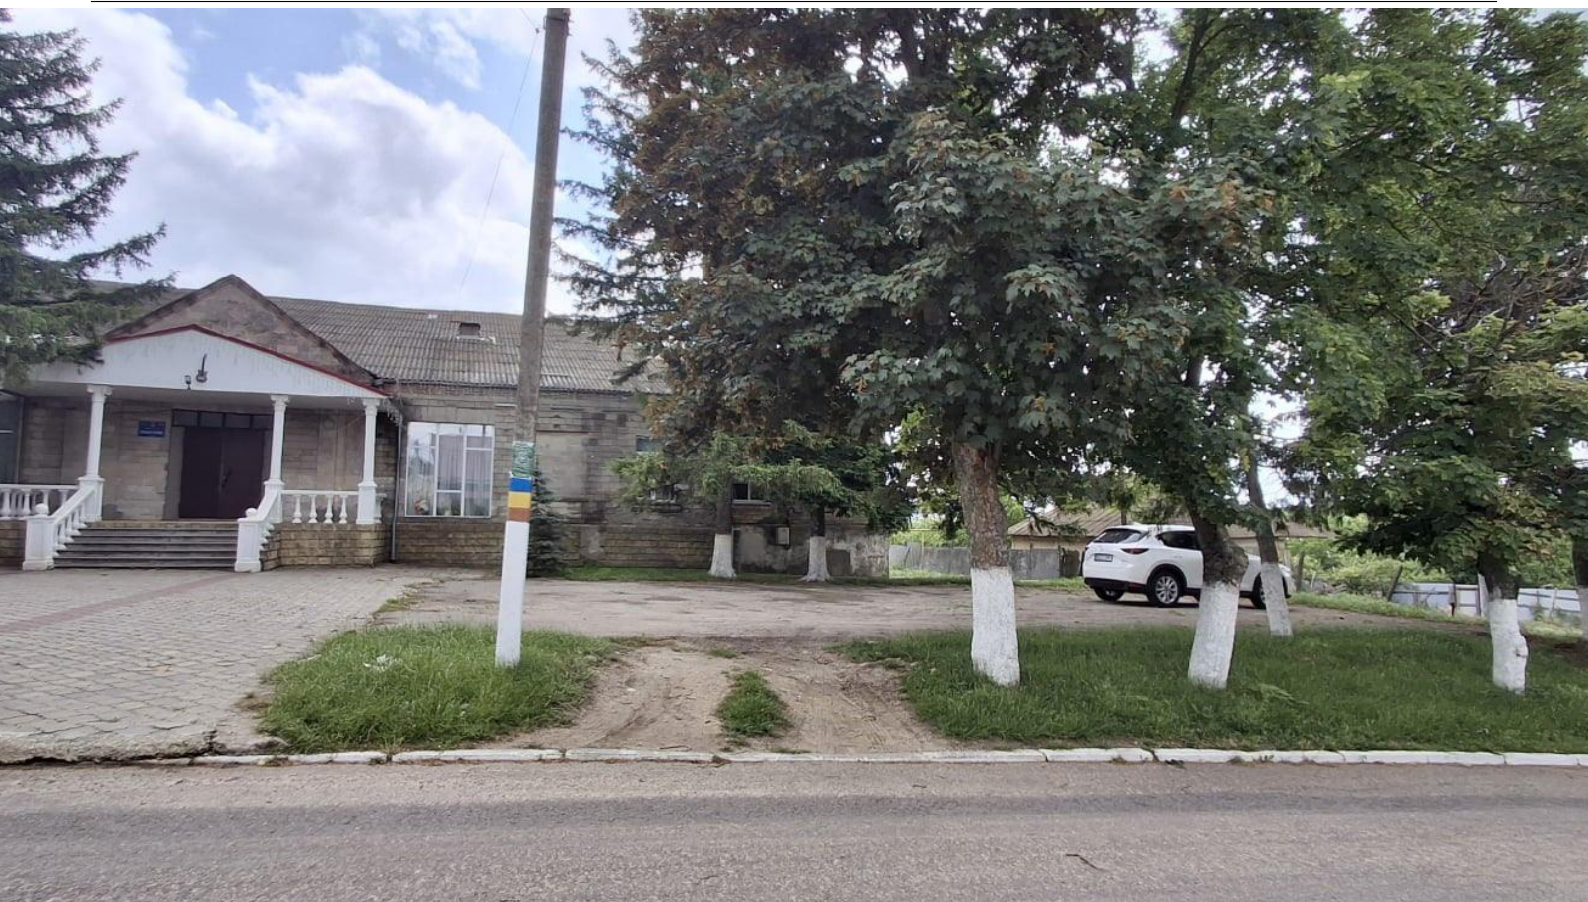
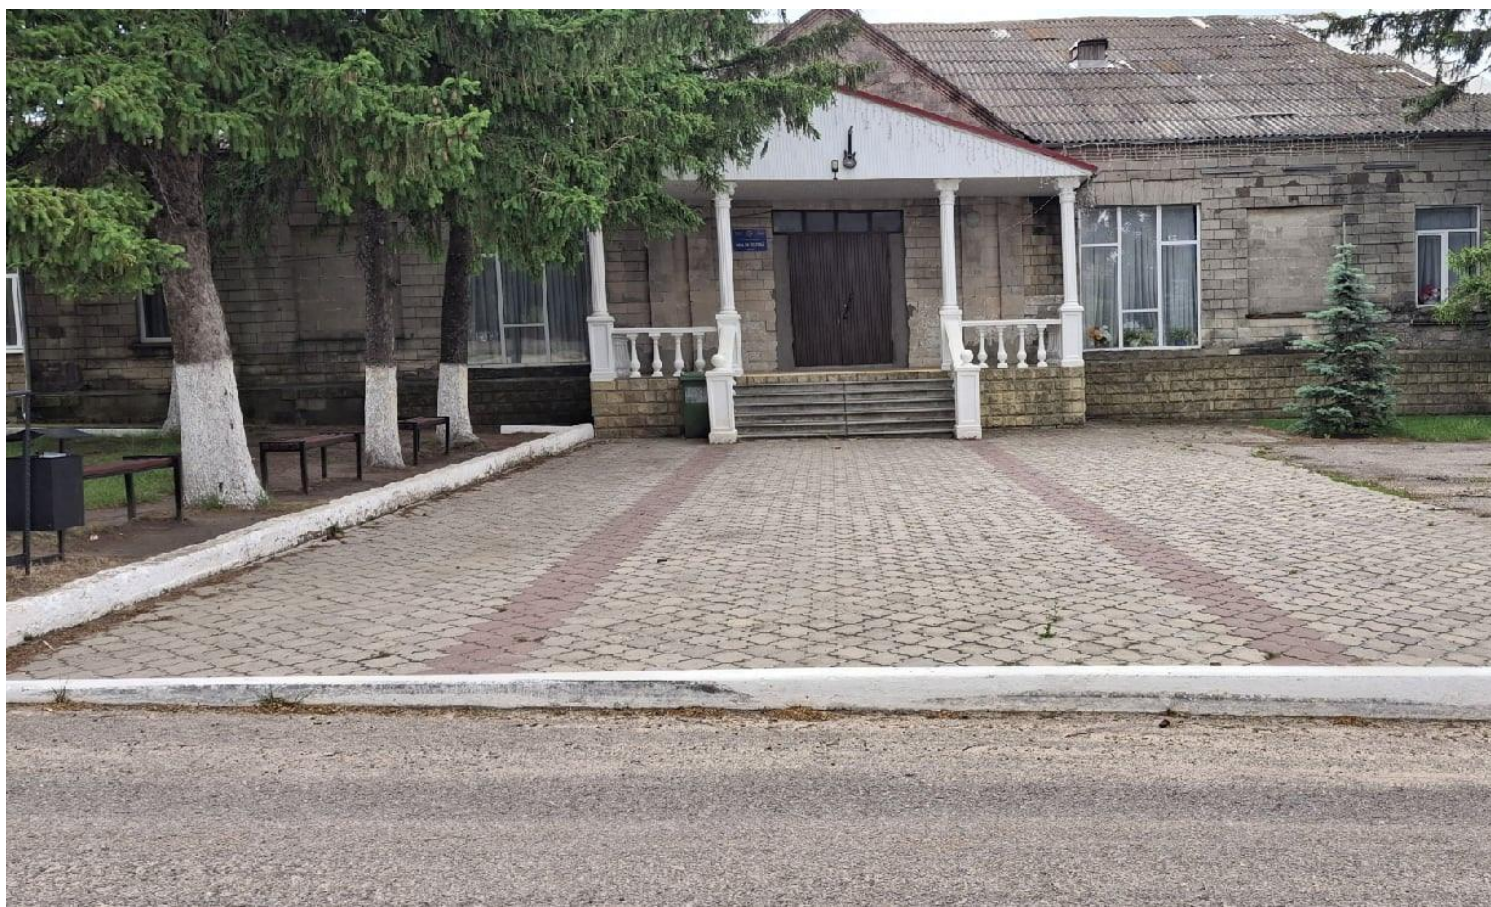
## Galerie - Intrare în clădire

| Categorii | Indicatori | Date colectate |
|---|---|---|
| | Dimensiuni ușă de intrare: | Dublă: 87 cm + 88 cm<br>Standard: lumina ușii duble trebuie să fie de minim 90 cm<br>Ușa mică din cea dublă se deschide |
| | Prag ușă de intrare: | Prag exterior și interior cu înălțimile: 13 + 7 cm<br>Standard: pragul trebuie să fie de maxim 2 cm |

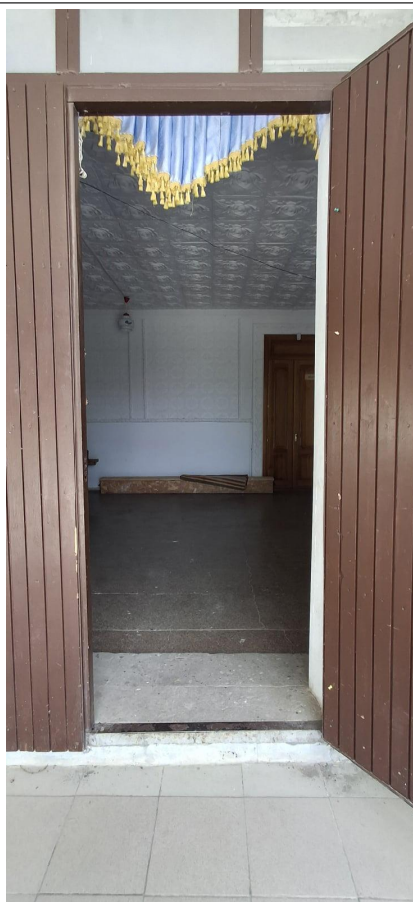
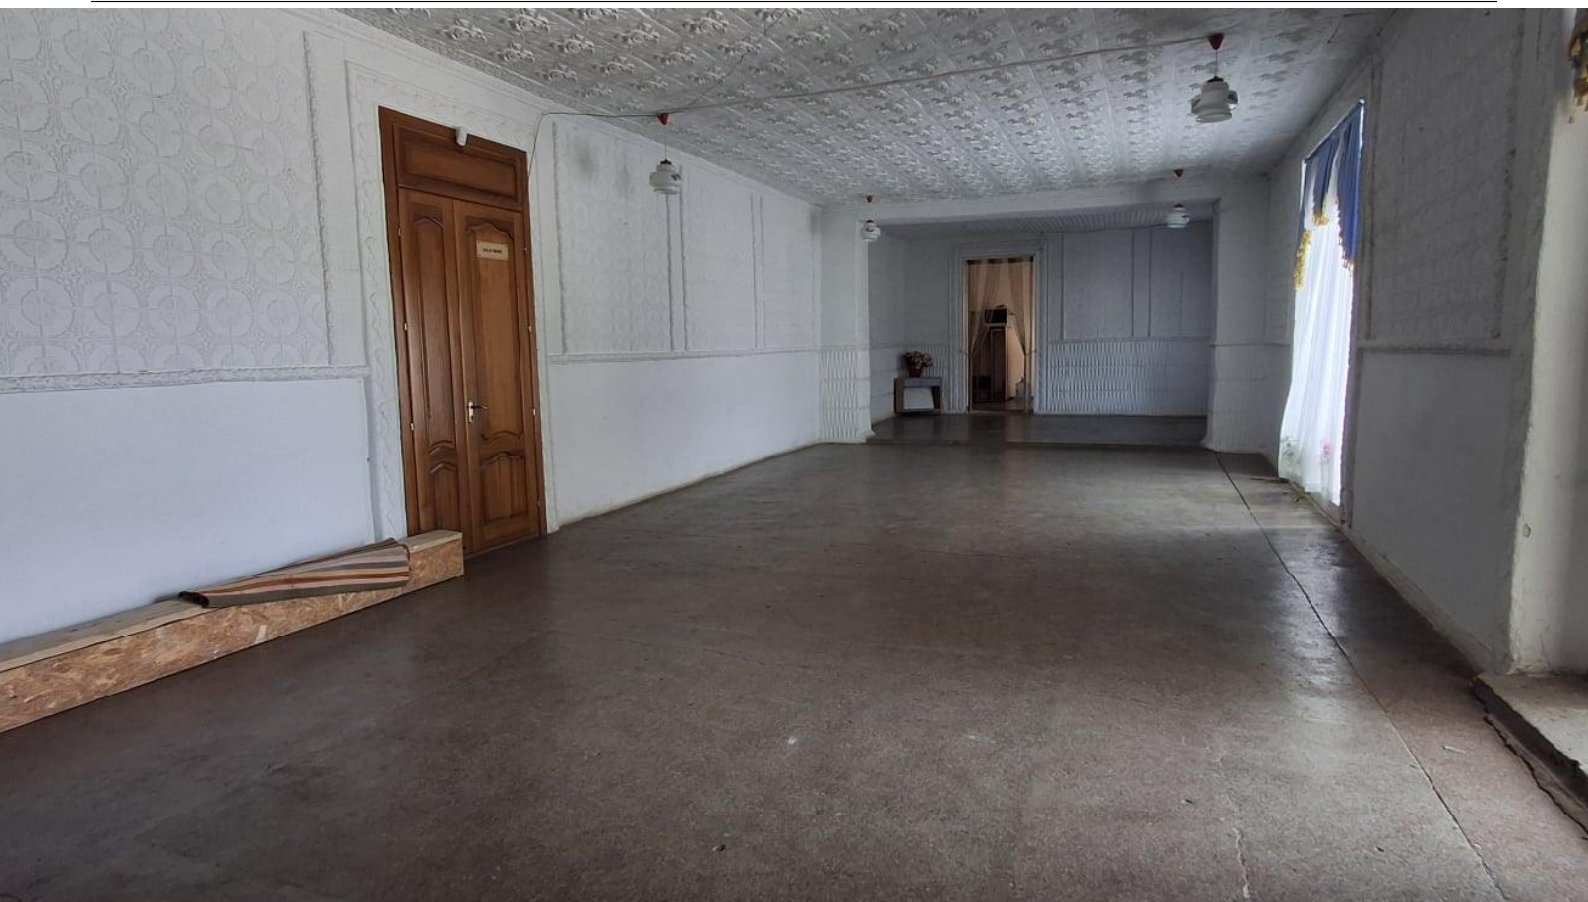
## Galerie - Uși

| Categorii | Indicatori | Date colectate |
|---|---|---|
| | Ușile de la intrare și din interiorul clădirii sunt dotate/marcate corespunzător cu semne contrastante: | Nu<br>Standard: este o diferență de culoare contrastantă (culori închise / culori deschise) între perete și podea |
