# Formular de evaluare a condițiilor de accesibilitate a clădirilor publice

Data: 04-06-2025

| Categorii | Indicatori | Date colectate |
|---|---|---|
| Instituția: | BESV-31/2 (Liceul Teoretic Ștefan cel Mare) | |

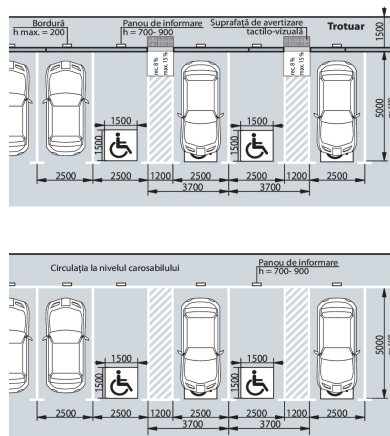
Fig. IV.18 Parcare pe o direcție perpendiculară față de carosabil

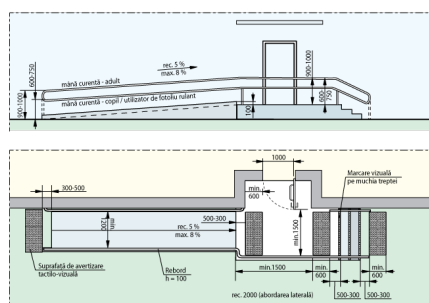
Fig. V.32.b Rampă de acces paralelă cu intrarea în clădire

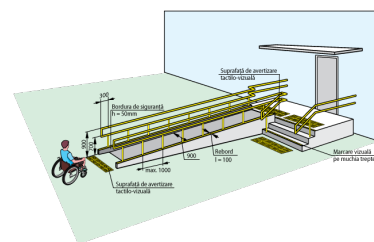
Fig. V.31.a Rampă de acces perpendiculară pe intrarea în clădire

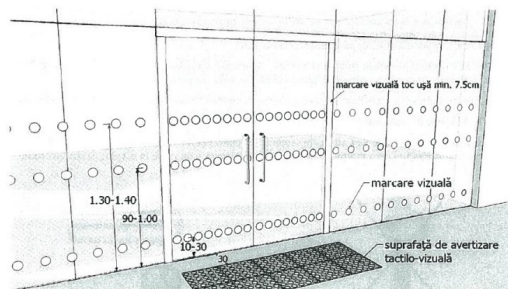
Fig. V.24. – Exemplu de conformare a suprafețelor vitrate în cadrul foi de ușă și realizarea contrastului vizual, atunci când ușa și suprafețele adiacente sunt vitrate

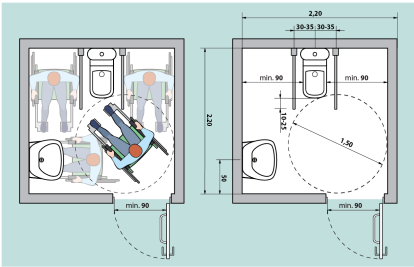
Fig. V42.a Amenajarea unei cabine WC adaptate - tip A

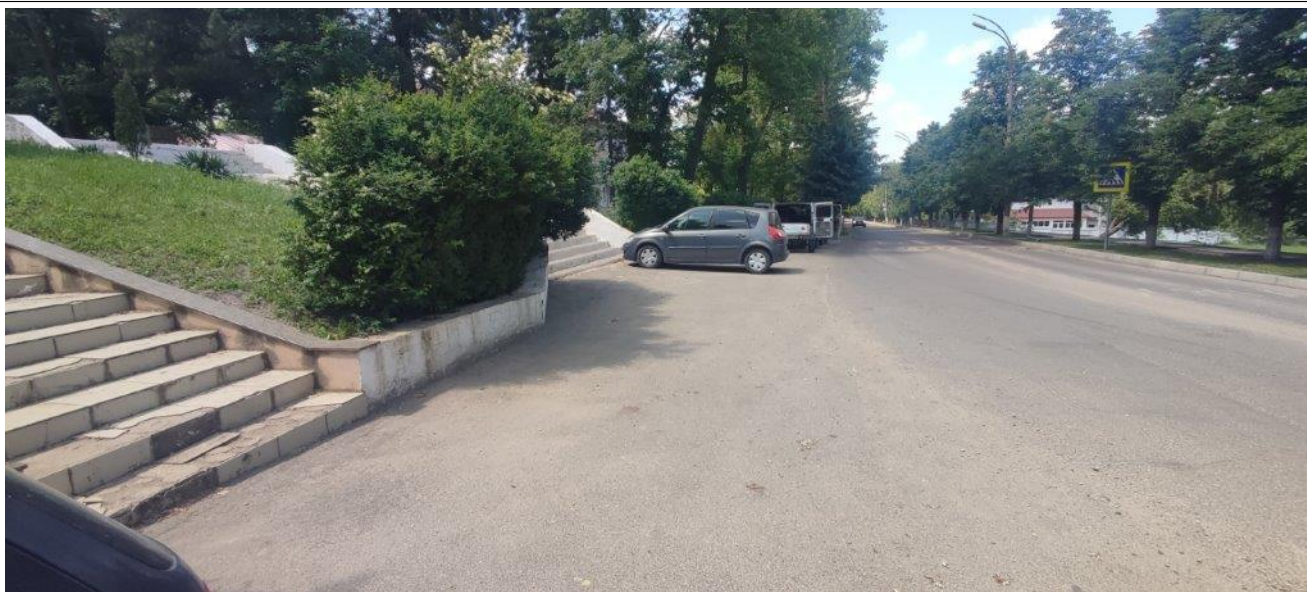
## Galerie - Loc de parcare

| Parcare obișnuită: | Nu , dar există loc unde poate fi amenajată parcare |
| Locuri de parcare amenajate pentru persoanele cu dizabilități: | Nu |

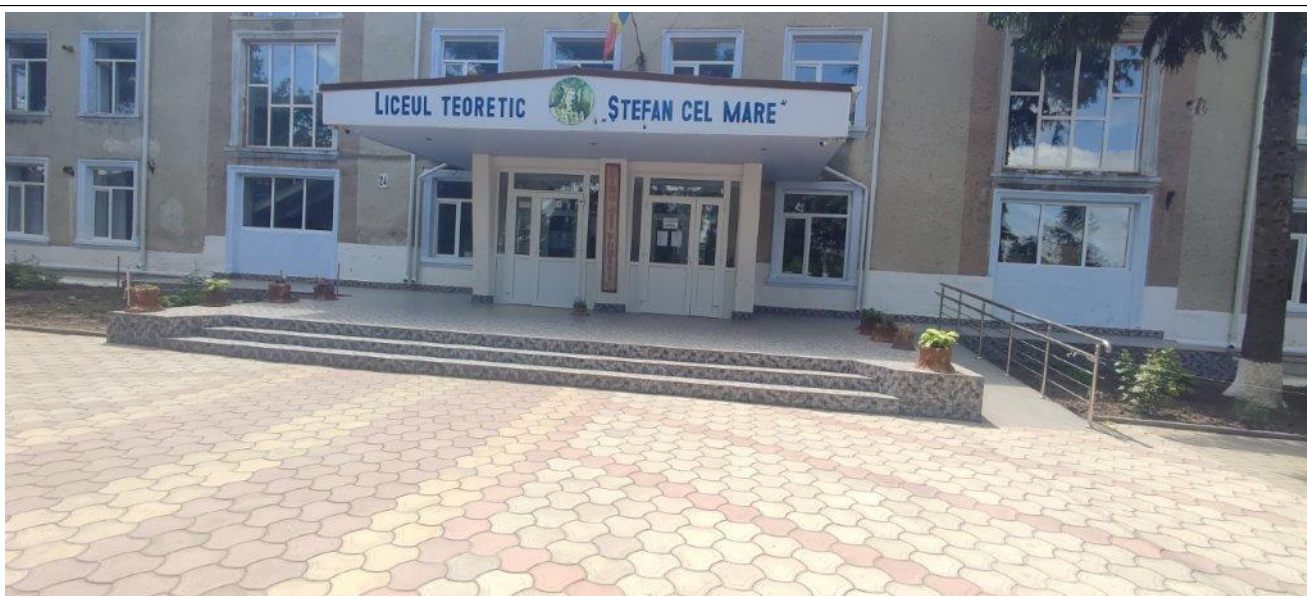
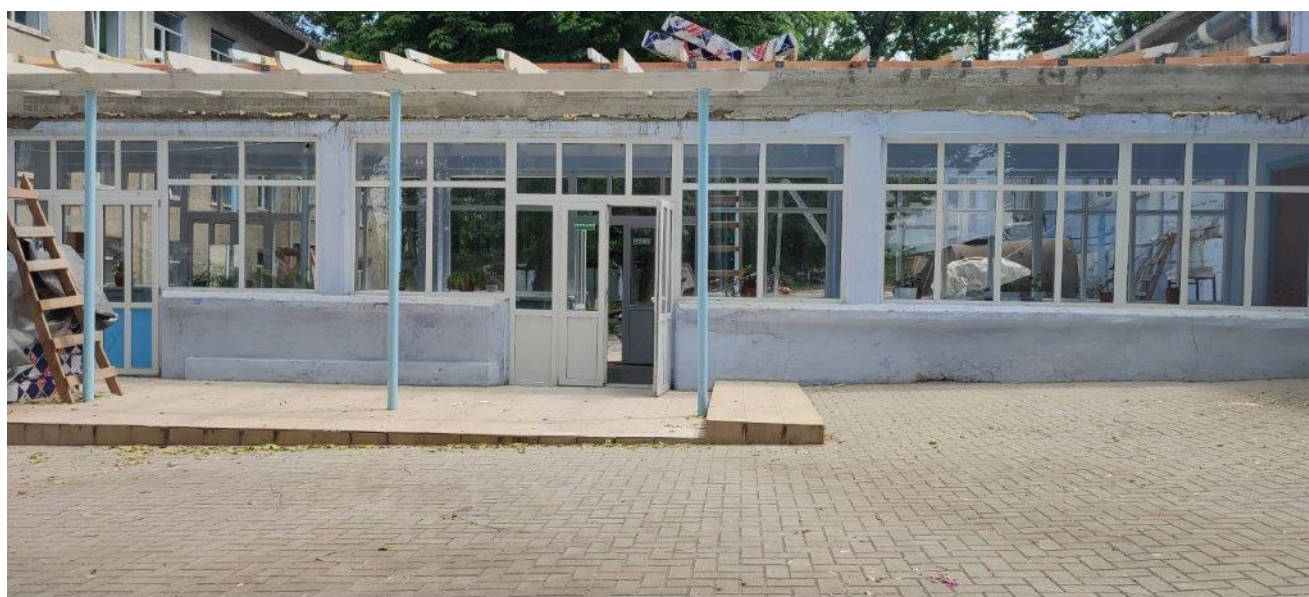
## Galerie - Intrare în clădire

| Intrarea în clădire este la nivelul solului: | Da |
| Ușa se deschide în interior sau exterior: | Exterior |

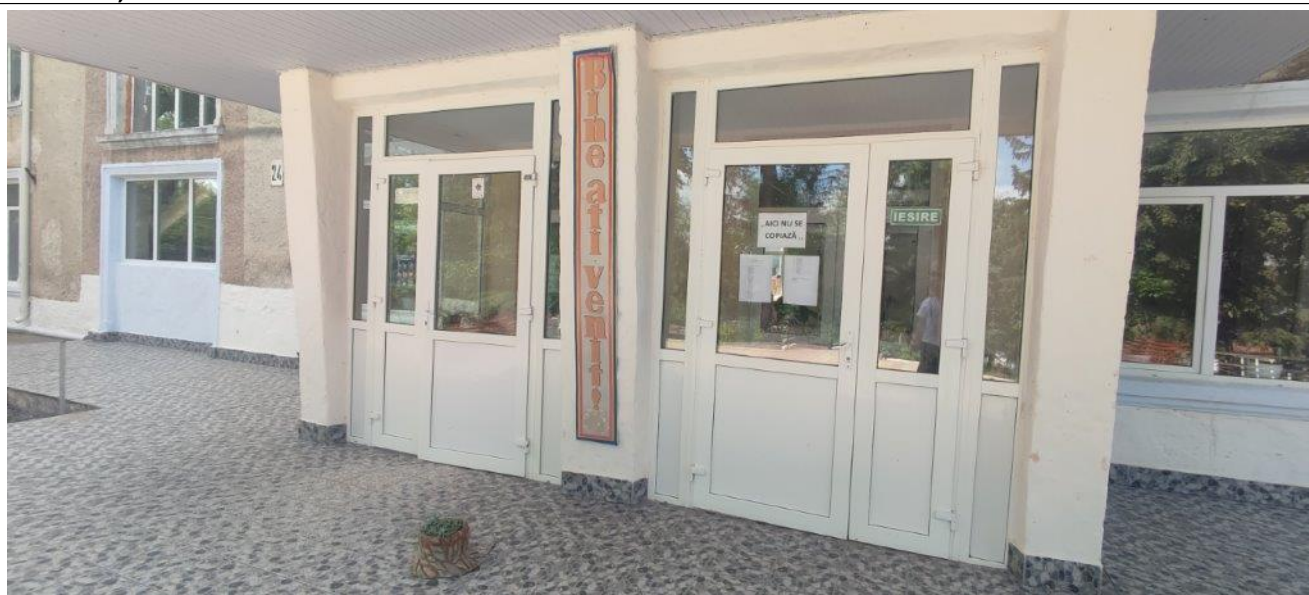
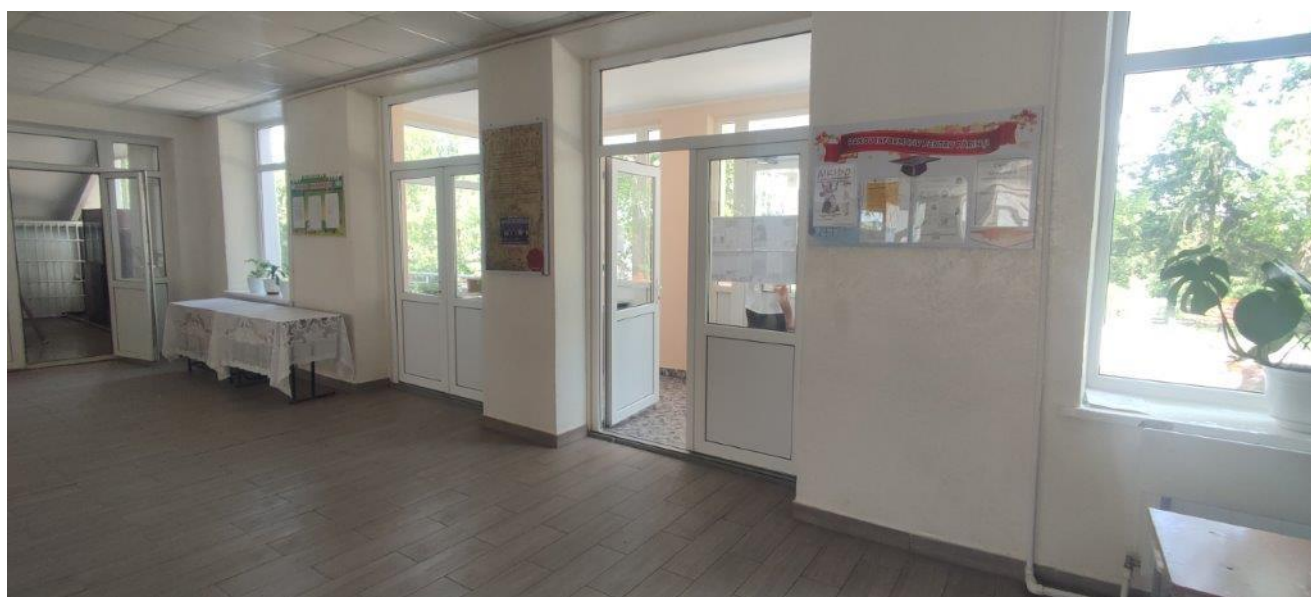
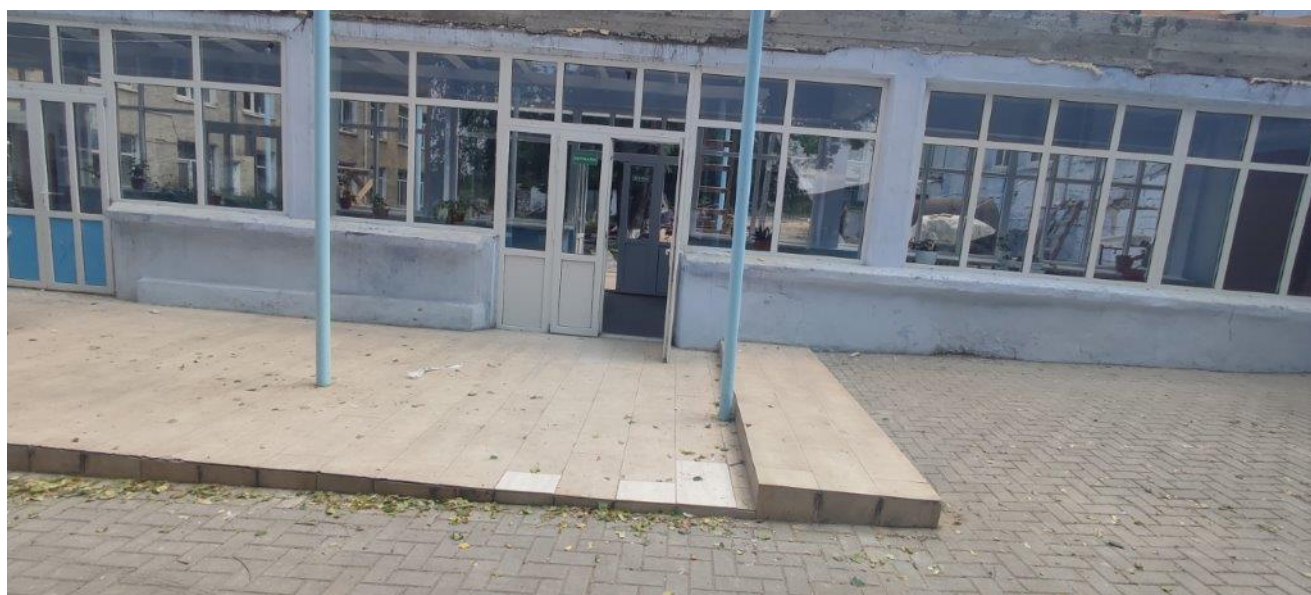
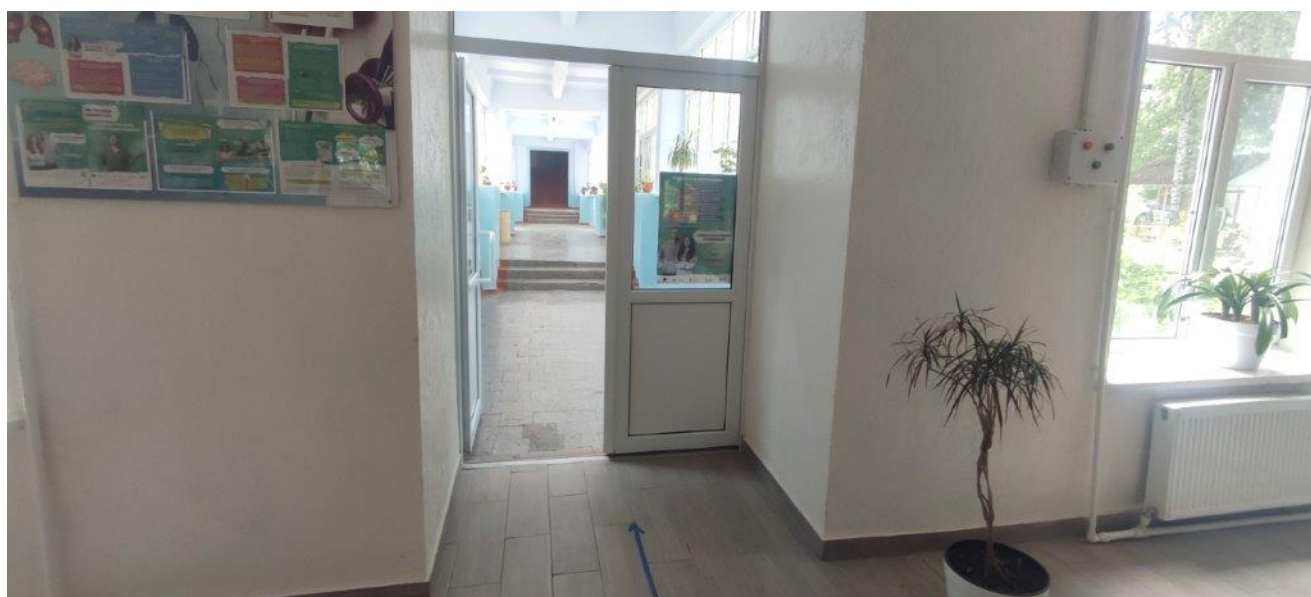
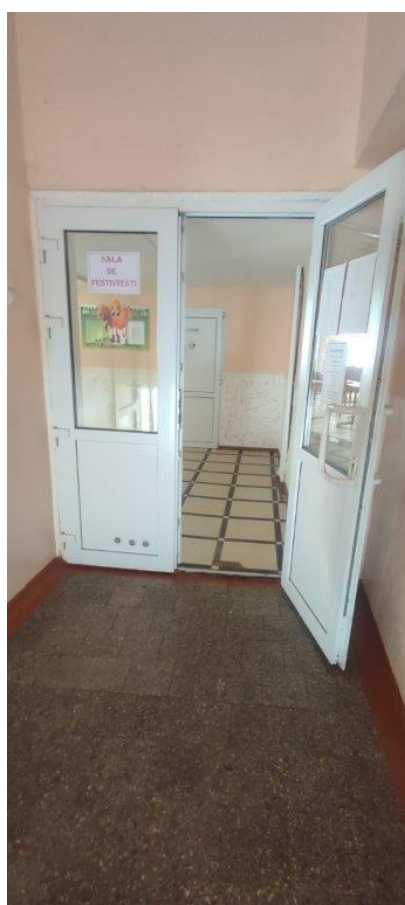
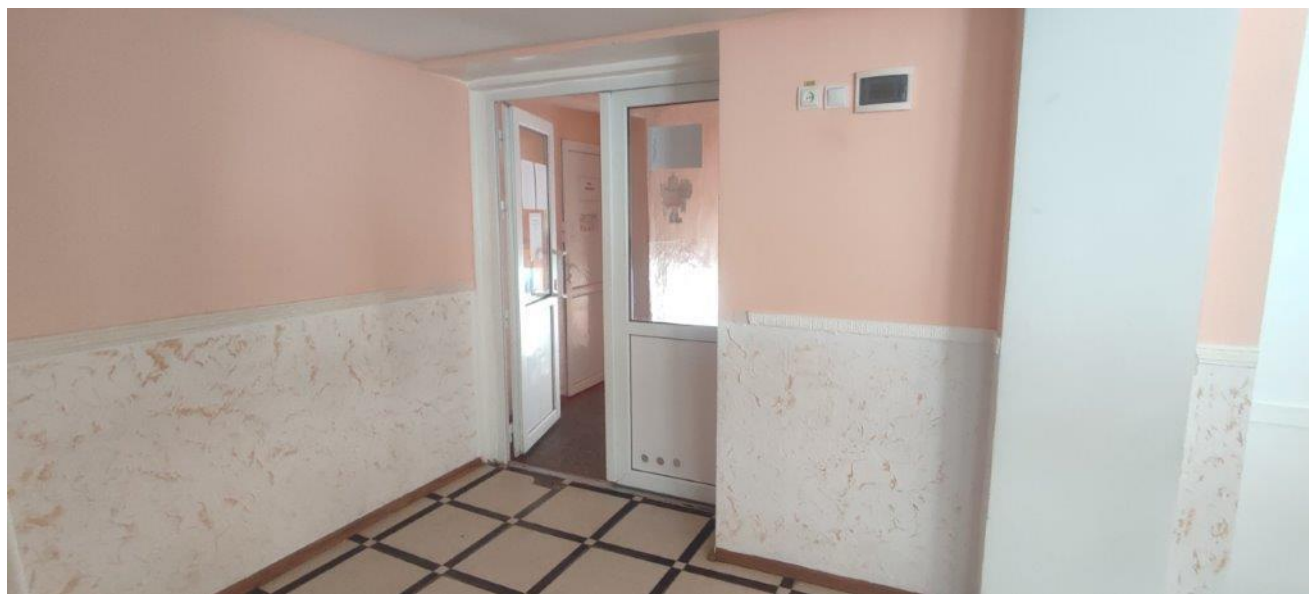
## Galerie - Uși

| Pentru persoanele cu dizabilități este rezervată o intrare separată: | Da . Este prin lateral . Ușa nu este semnalată printr-un indicator |
| Dimensiuni ușă de intrare: | Dublă: 71 cm + 51 cm<br>Standard: lumina ușii duble trebuie să fie de minim 90 cm<br>Ușa mică din cea dublă se deschide |
| Prag ușă de intrare: | Un prag cu înălțimea: 5 cm<br>Standard: pragul trebuie să fie de maxim 2 cm |
| Ușile de la intrare și din interiorul clădirii sunt dotate/marcate corespunzător cu semne contrastante: | Nu<br>Standard: este o diferență de culoare contrastantă (culori închise / culori deschise) între perete și podea |

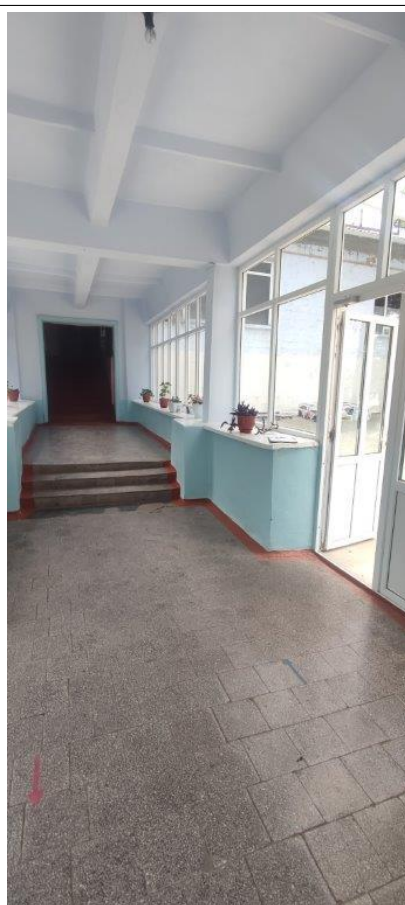
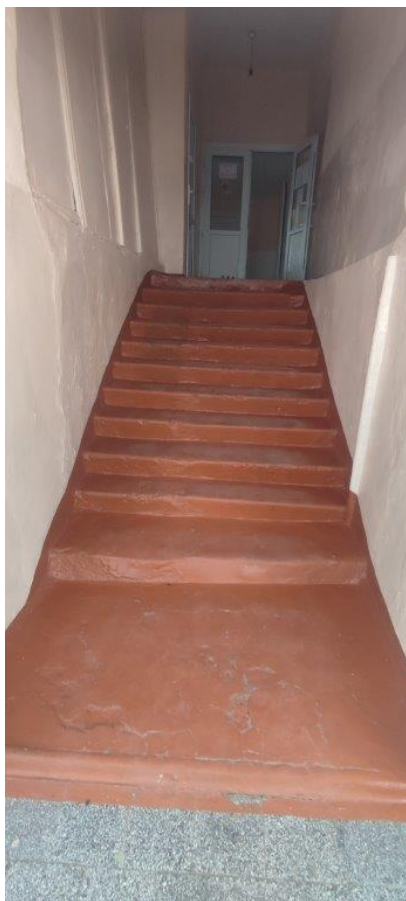
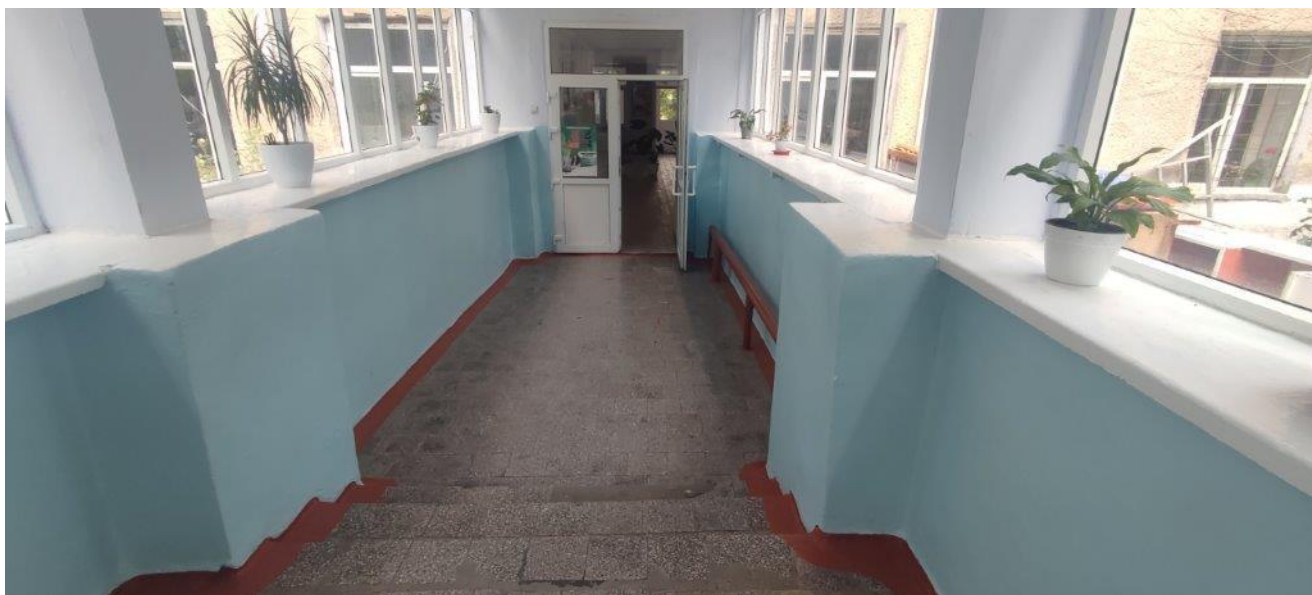
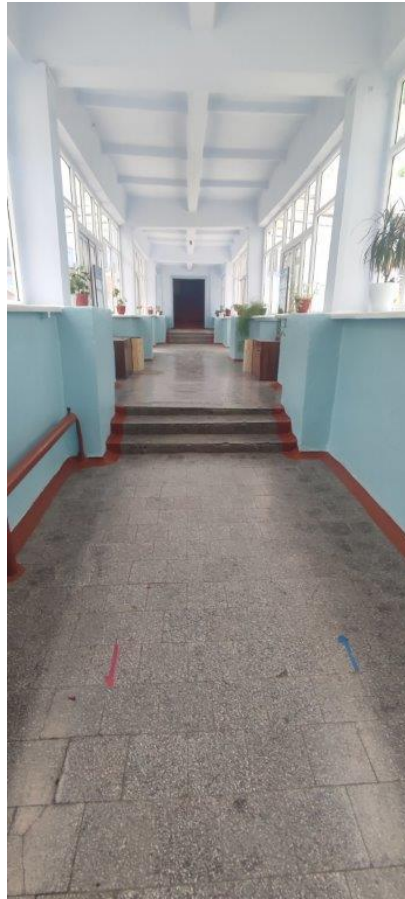
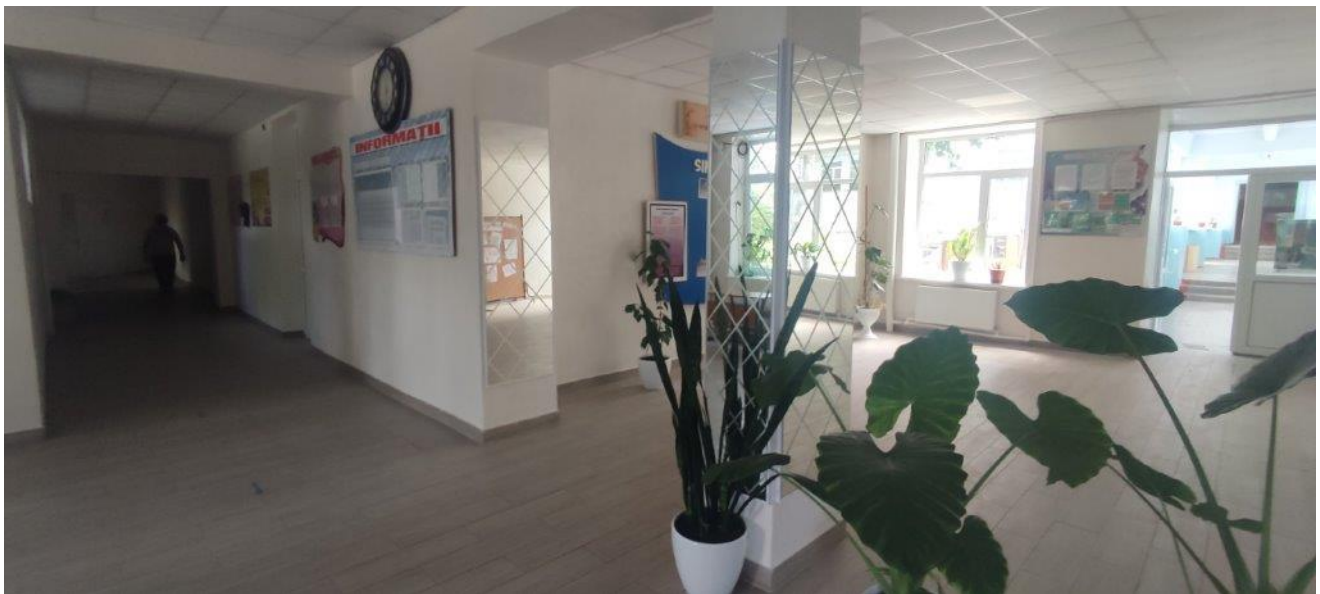
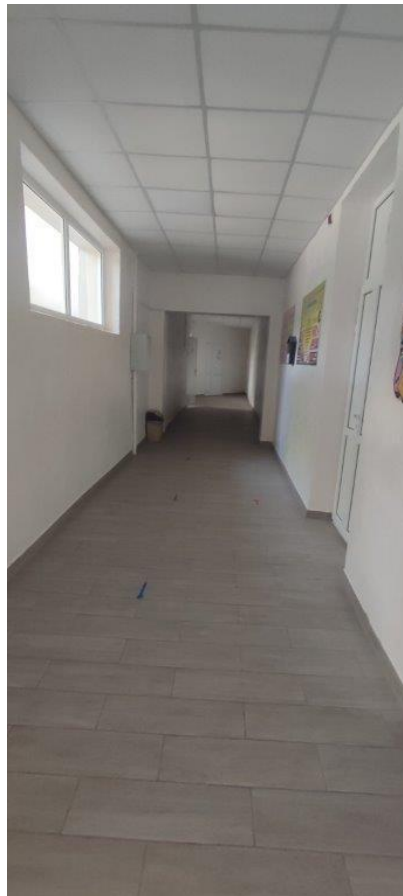
#### **Galerie - Coridoare**

| Trepte: | Da , 12 trepte , înălțimea:144 cm |
| Dacă sunt trepte, este o rampă interioară: | Nu |
| Dacă există trepte, sunt semnalate treptele cu elemente contrastante și/sau tactile: | Nu<br>Standard: prima și ultima treaptă trebuie semnalate în culori contrastante |
| Iluminare bună (lumină de zi și lumină artificială) pe hol și pe culoarele principale: | Parțial |

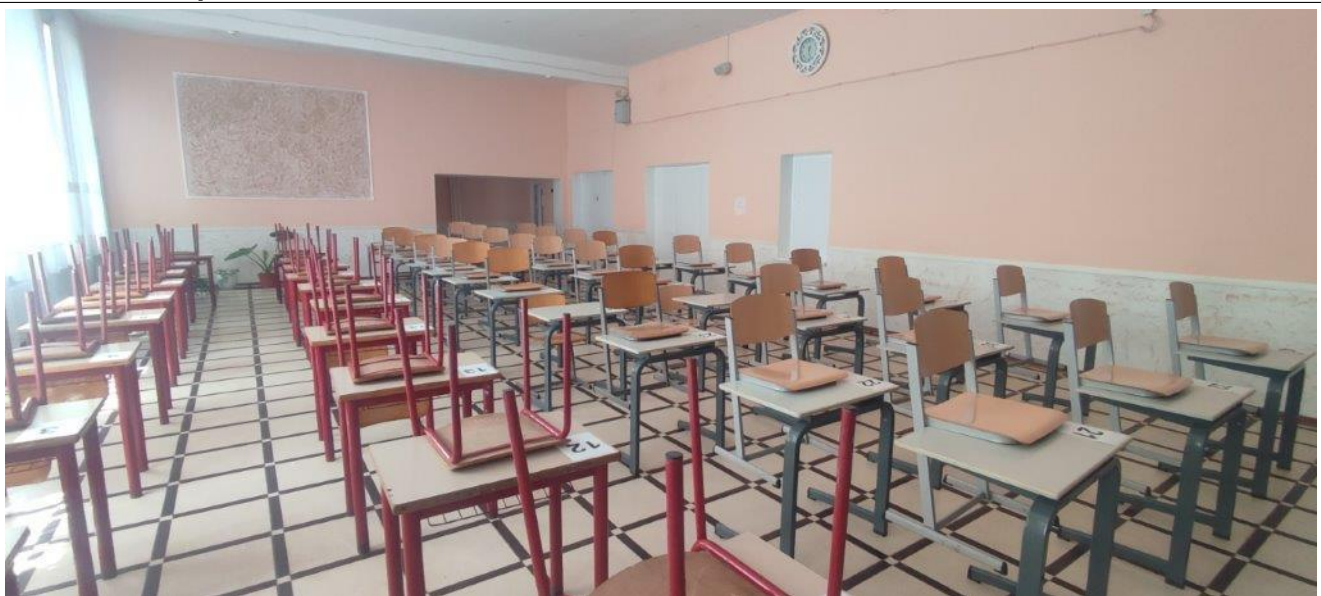
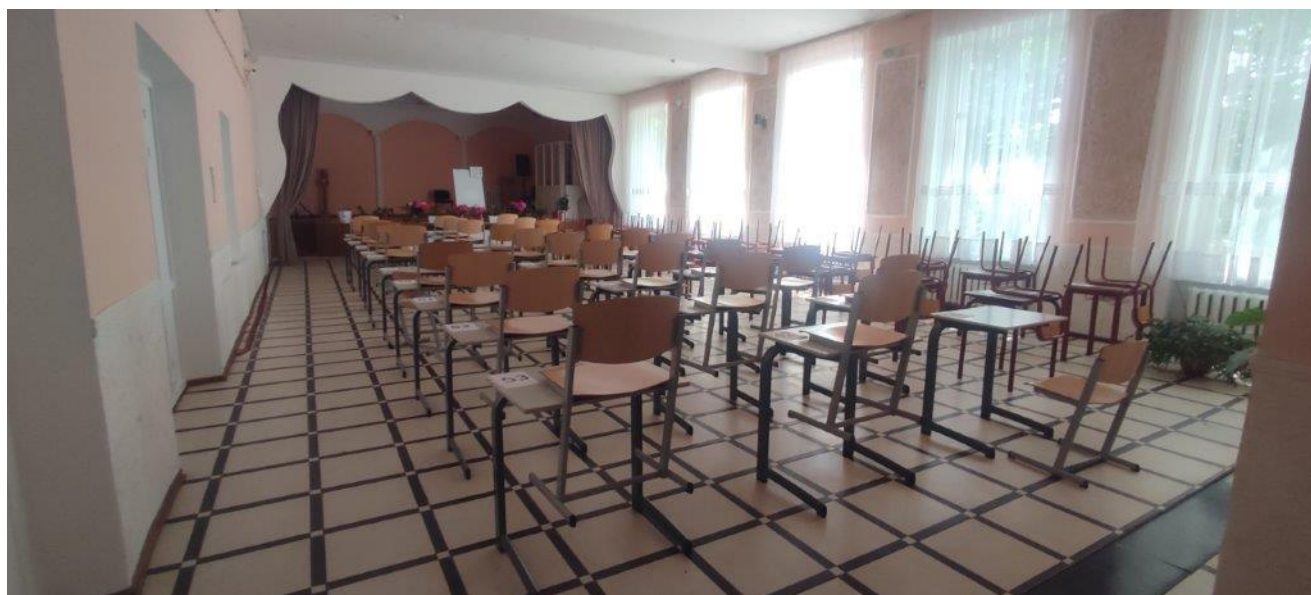
**Galerie - Sala de prestare a serviciului**

| În sală este spațiu de manevră pentru un scaun rulant cu diagonala minimă de 140 cm: | Da |
| Culori contrastante pentru sală: | Da<br>Standard: este o diferență de culoare contrastantă (culori închise / culori deschise) între perete și podea |

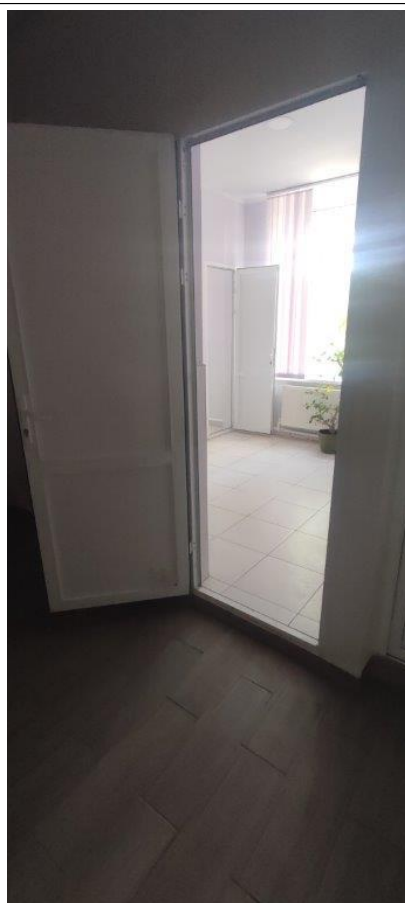
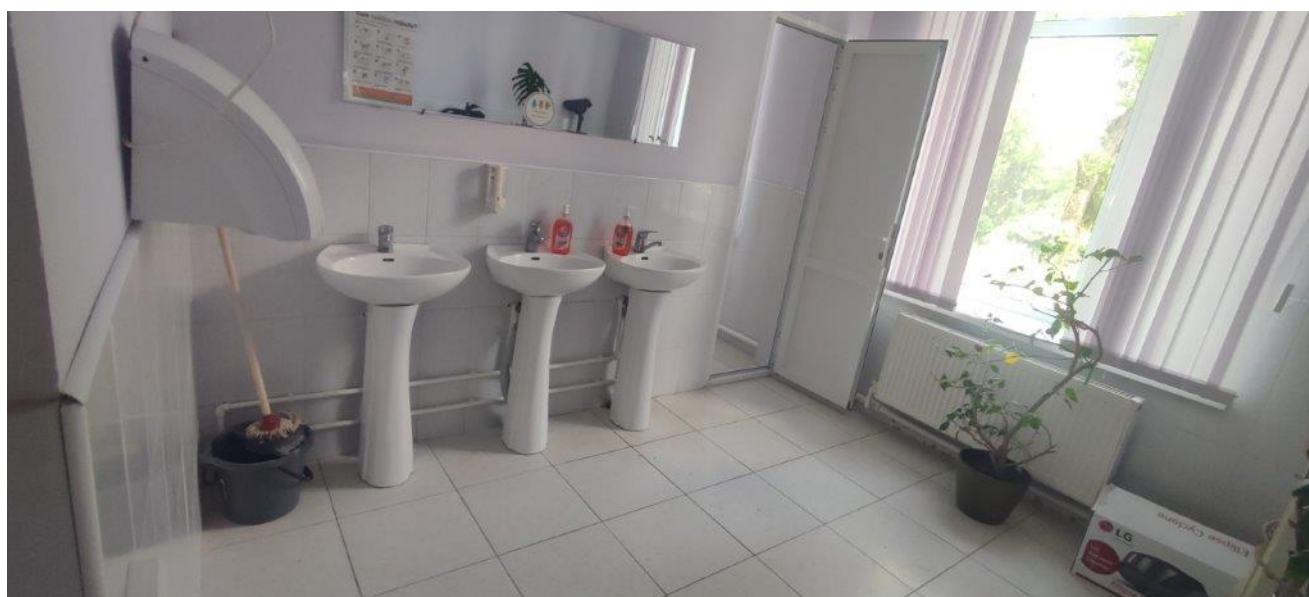
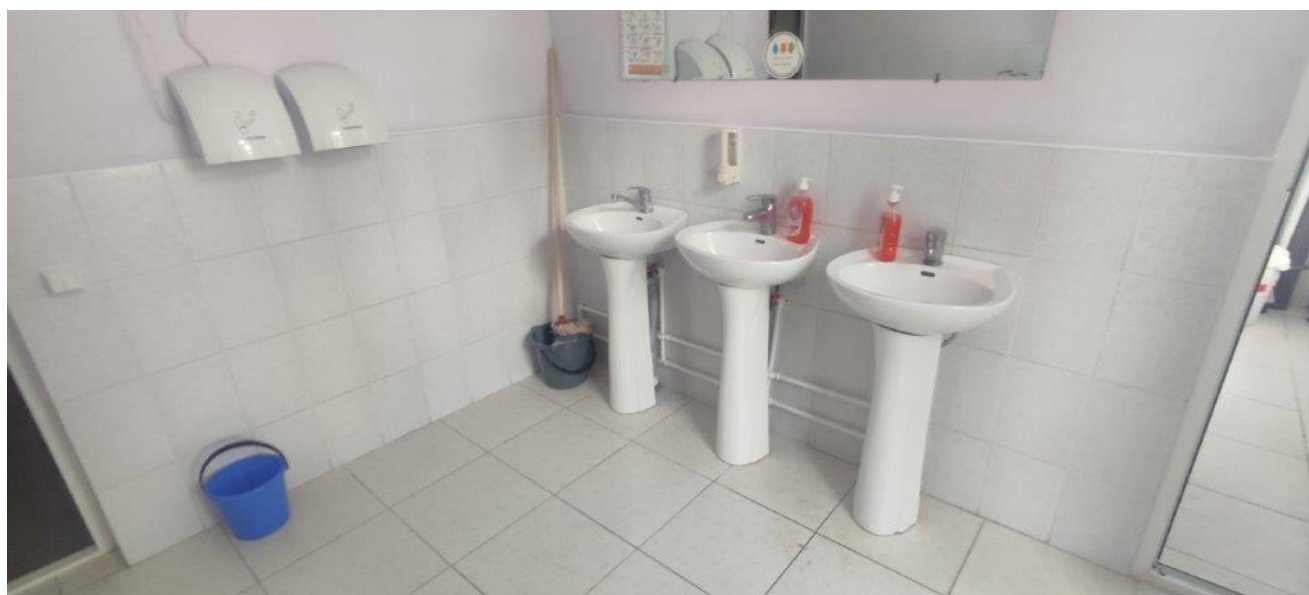
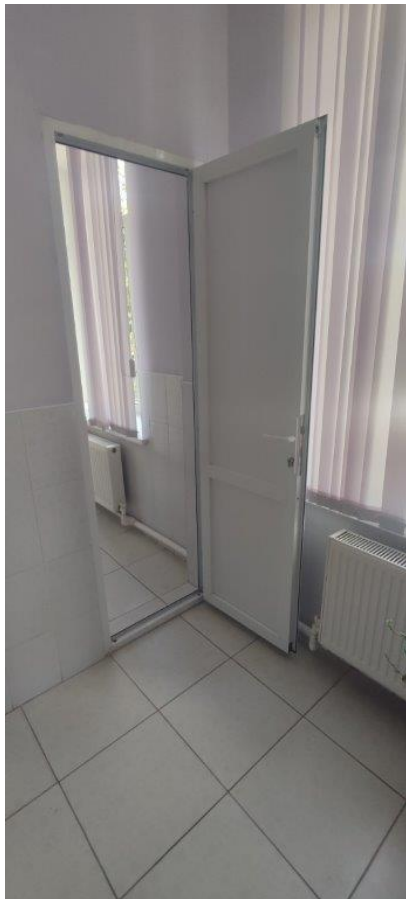
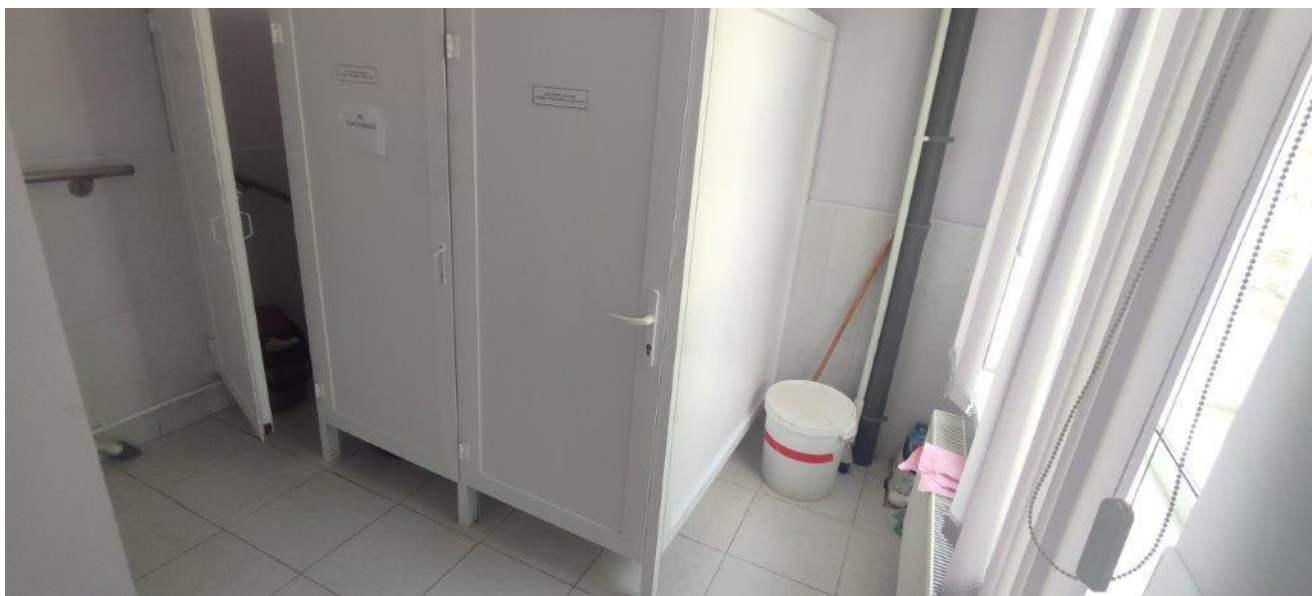
#### Galerie - Grup sanitar

| Ușa de intrare WC interior, lățime: | 67 cm<br>Standard: ușa trebuie să fie de minim 90 cm |
| Prag ușă de intrare: | Prag cu înălțimea: 7 cm<br>Standard: maxim 2 cm |
| Ușa cabină WC, lățime: | 52 cm<br>Standard: ușa trebuie să fie de minim 90 cm |
| Dimensiuni cabină WC: | 52 cm x 100 cm<br>Standard: minim 160 x 180 cm |
| Prag ușa cabină WC: | Prag cu înălțimea: 15 cm<br>Standard: maxim 2 cm |
| Tipul vasului WC: | Vas wc turcesc |
| Vasul WC are bare de suport: | Nu |
| Este spațiu liber sub lavoar: | Nu |
| Este uscător de mâini: | Da , se află lângă lavoar , la înălțimea de: 110 cm<br>Standard: maxim 100 cm |
| Culori contrastante: | Nu<br>Standard: este o diferență de culoare contrastantă (culori închise / culori deschise) între perete și podea |
