# Formular de evaluare a condițiilor de accesibilitate a clădirilor publice

Data: **18-06-2025**

Echipa de evaluare: **Asociația pentru Combaterea Izolării Informaționale "ECOU", Monitor de accesibilitate**

| Categorii | Indicatori | Date colectate |
|---|---|---|
| Instituția: | BESV Găvănoasa nr. 7/39, Casa de Cultură | |

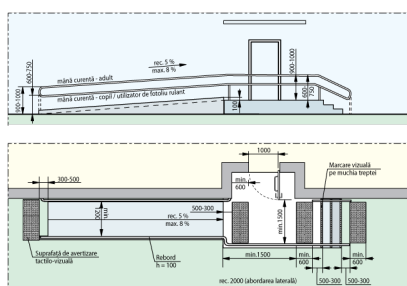
Fig. V.32.b Rampă de acces paralelă cu intrare în clădire

| Există rampă de acces: | Nu |
