# Formular de evaluare a condițiilor de accesibilitate a clădirilor publice

Data: **18-06-2025**

| Categorii | Indicatori | Date colectate |
|---|---|---|
| Localitate, raion: | Pelinei (Cahul) | |
| Instituția: | BESV Pelinei nr. 7/53, Casa de Cultură | |

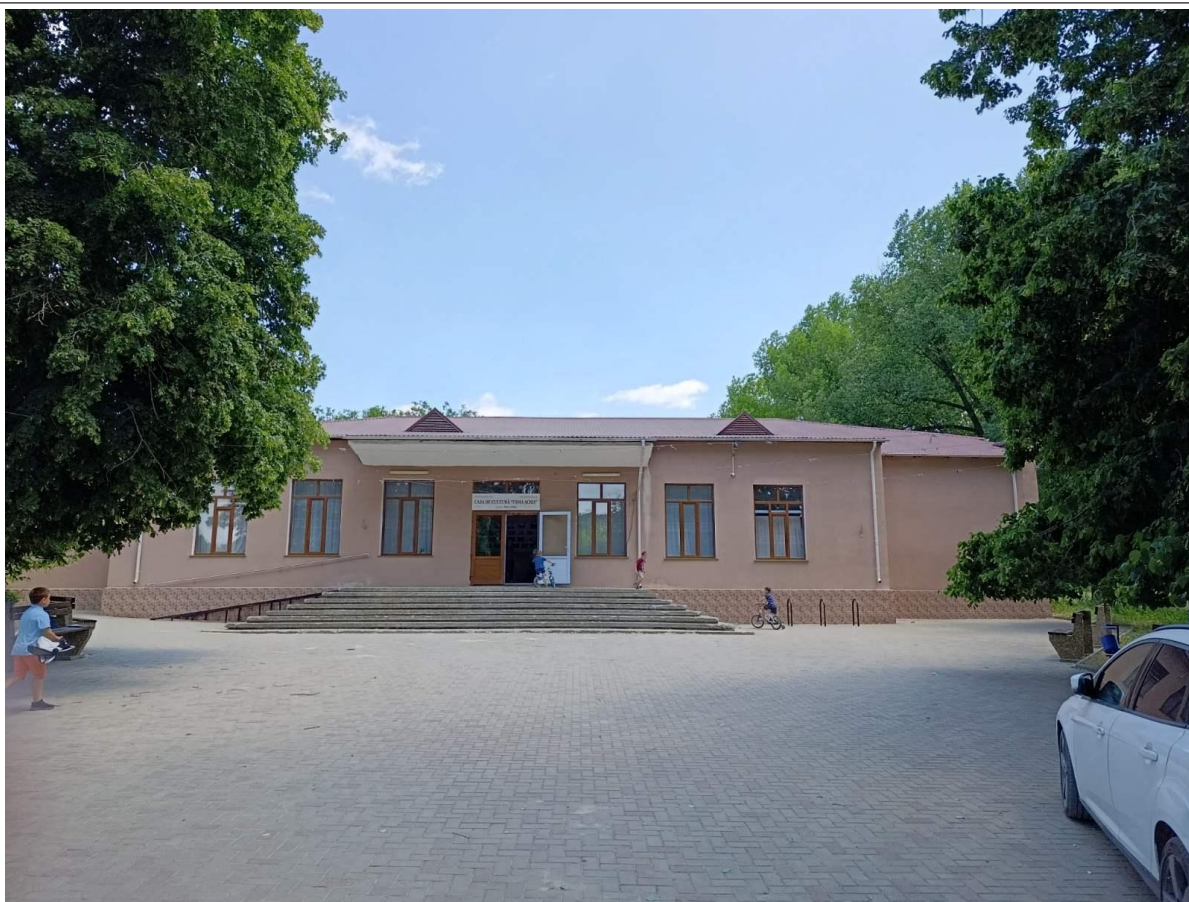
## Galerie - Căi de acces către clădire

| Tip înveliș: | Pavaj |
| Drumurile/Căile de acces sunt: | Calitative |
| Nivel: | Orizontal |

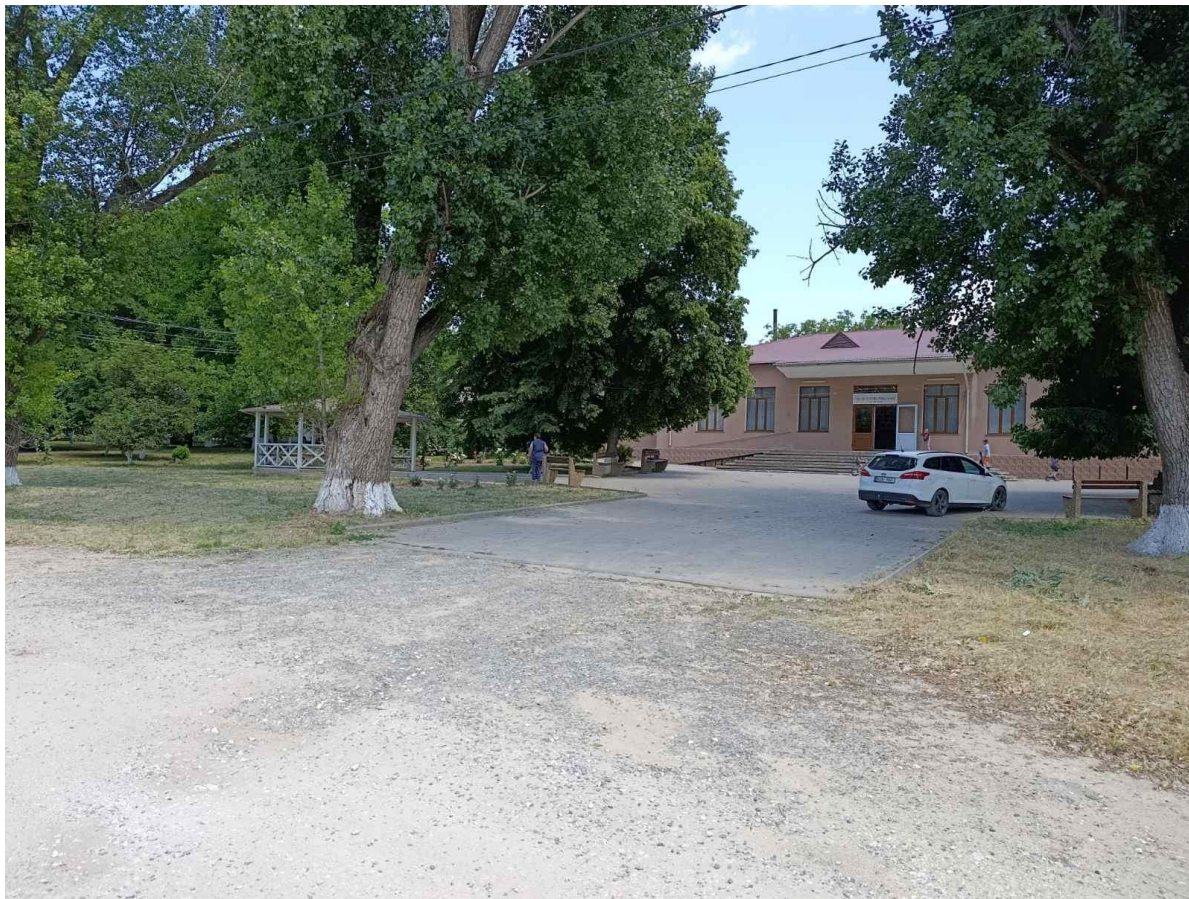
## Galerie - Loc de parcare

| Parcare obișnuită: | Nu , nici nu există loc unde poate fi amenajată parcare |
| Locuri de parcare amenajate pentru persoanele cu dizabilități: | Nu |

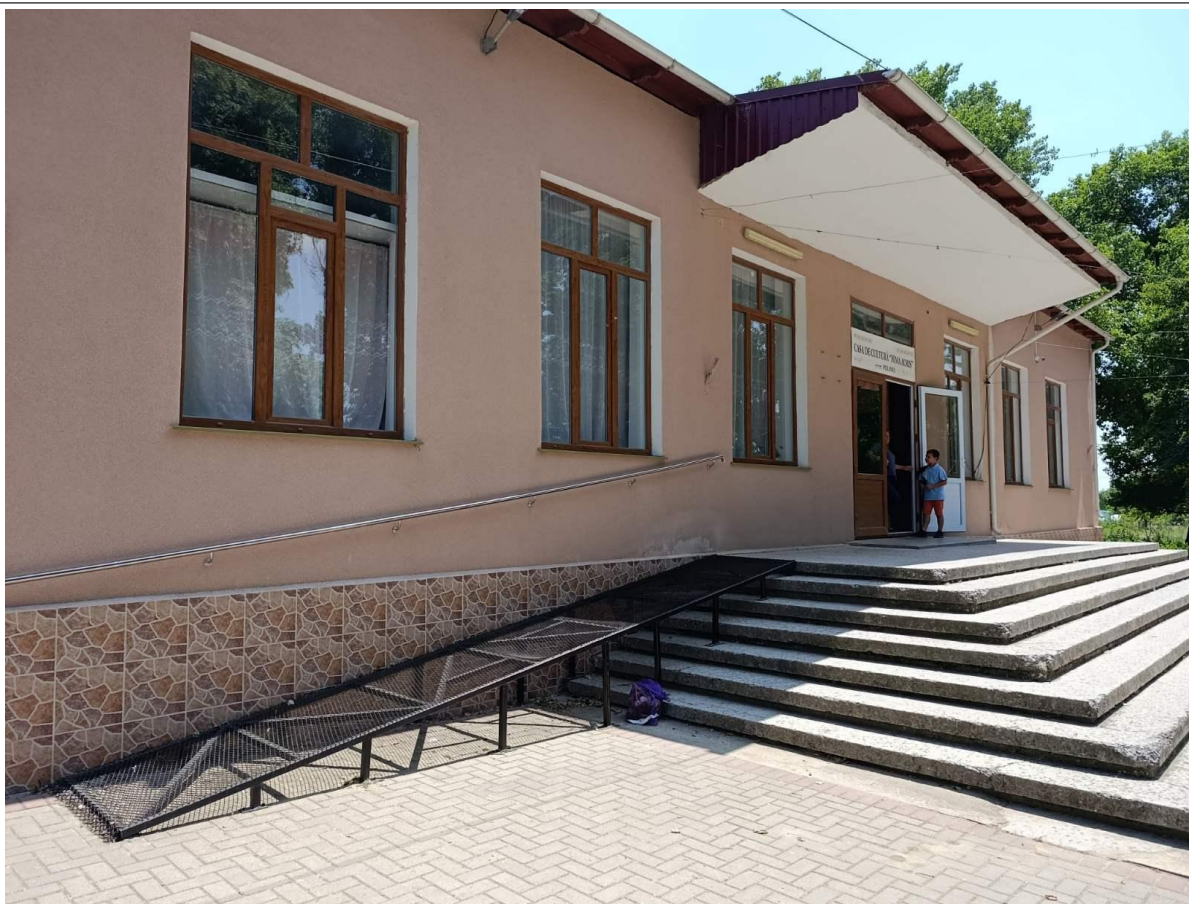
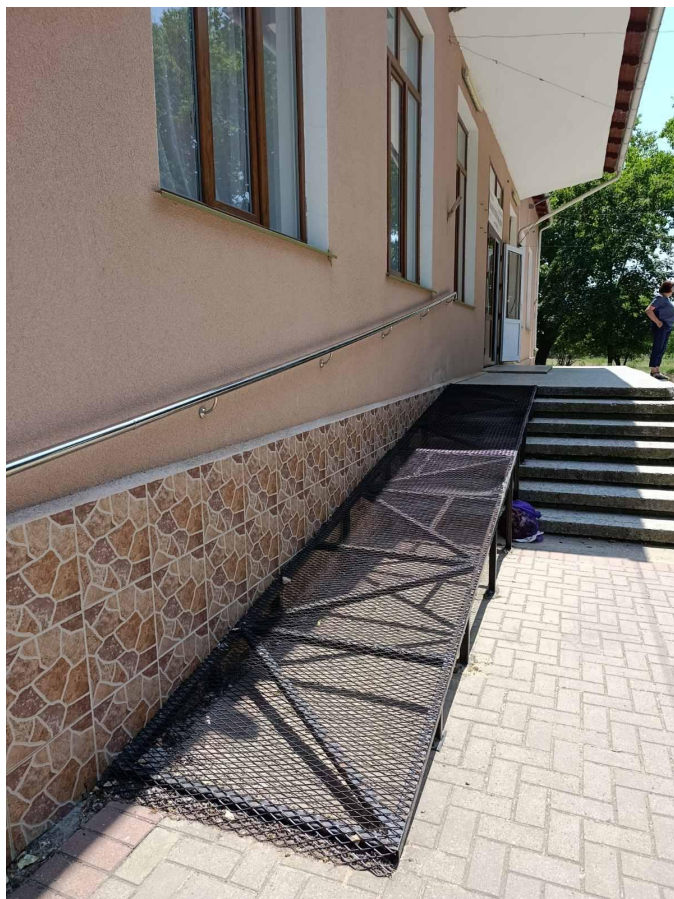
## Galerie - Intrare în clădire

| Intrarea în clădire este la nivelul solului: | Nu |
| La intrare sunt trepte: | Da, 8 trepte , Înălțime totală a treptelor/scărilor (cm)16 cm |
| Înălțimea pragului ușii (de la nivelul solului până la nivelul superior al pragului): | 110 cm<br>! Pentru h - până în 20 cm – se aplica regula de 1:10<br>! La fiecare 9 m de cm x 140 cm |
| Dacă există trepte, sunt semnalate treptele cu elemente contrastante și/sau tactile: | Nu<br>Standard: prima și ultima treaptă trebuie semnalate în culori contrastante |
| Există rampă de acces: | Da |
| Lungimea rampei: | 580 cm |
| Lățimea rampei: | 100 cm |
| Sunt bare de suport: | Da<br>Bara este doar pe partea da . Barele au un rând. Înălțimea barele de sus: 100 . |

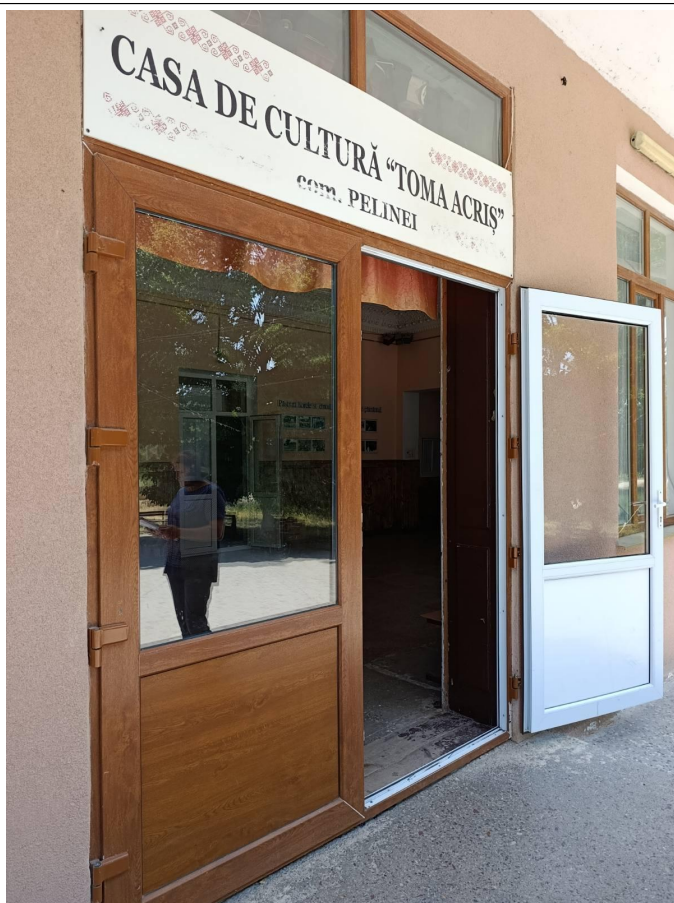
**Galerie - Uși**

| Dimensiuni ușă de intrare: | Dublă: 100 cm + 100 cm<br>Standard: lumina ușii duble trebuie să fie de minim 90 cm<br>Ușa mică din cea dublă se deschide |
| Prag ușă de intrare: | Prag exterior și interior cu înălțimile: 5 + 8 cm<br>Standard: pragul trebuie să fie de maxim 2 cm |
| Ușile de la intrare și din interiorul clădirii sunt dotate/marcate corespunzător cu semne contrastante: | Nu<br>Standard: este o diferență de culoare contrastantă (culori închise / culori deschise) între perete și podea |
