# Formular de evaluare a condițiilor de accesibilitate a clădirilor publice

| Categorii | Indicatori | Date colectate |
|---|---|---|
| Localitate, raion: | Sestaci (Soldanesti) | |
| Instituția: | BESV-31/30 (primăria) | |

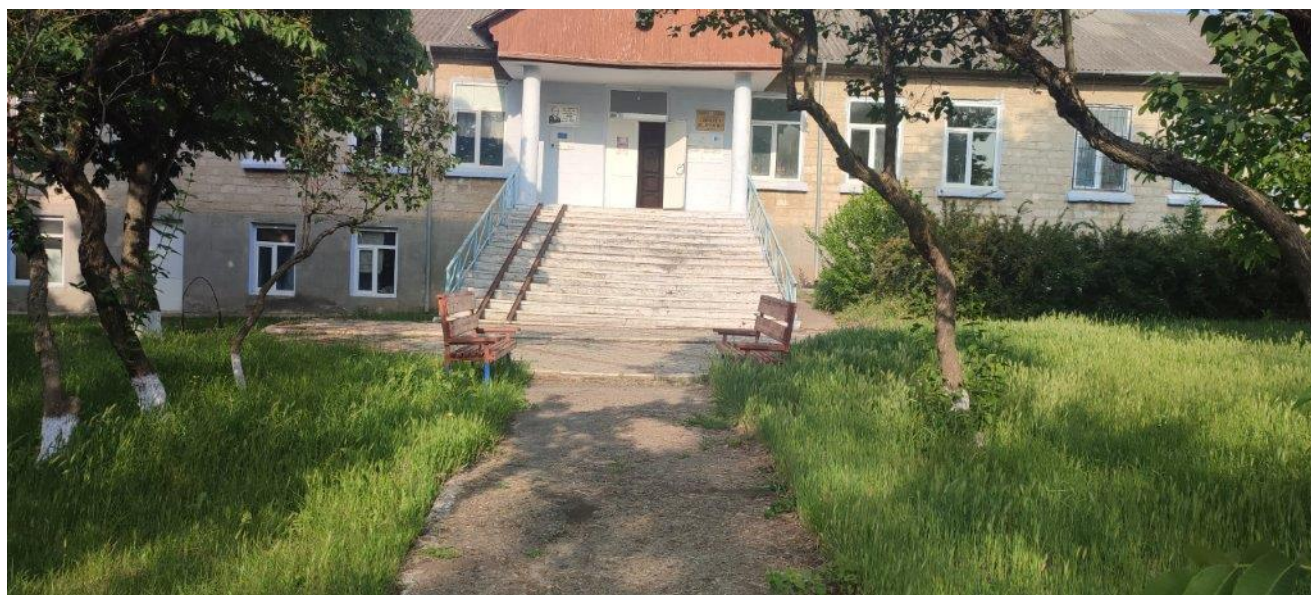
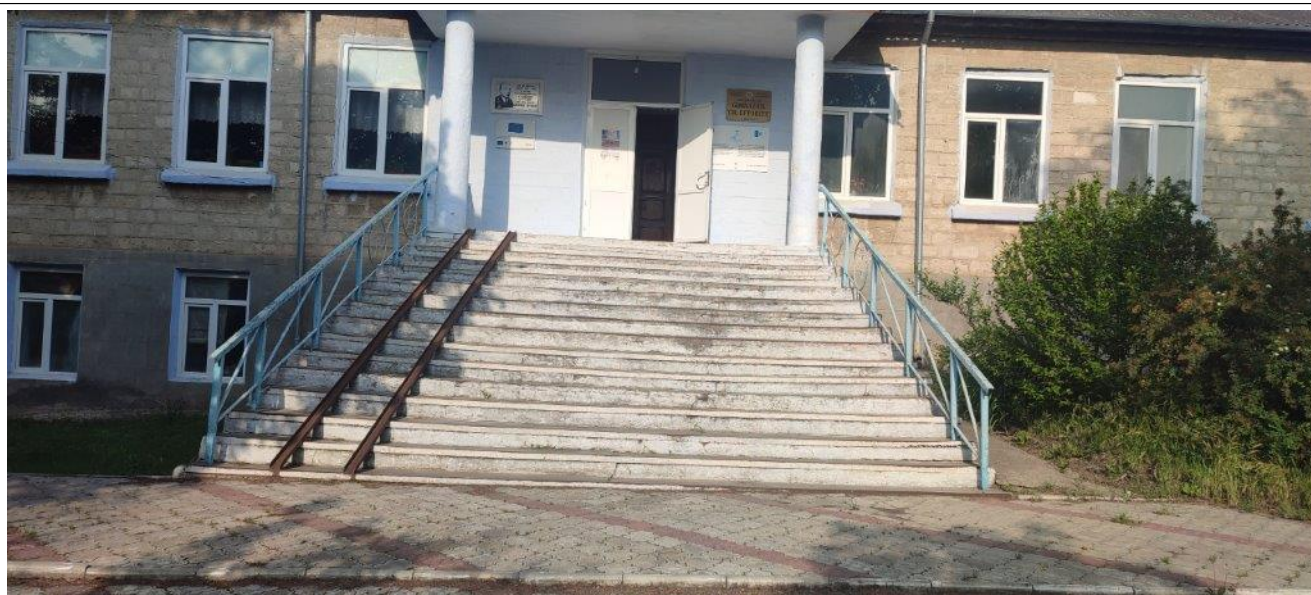
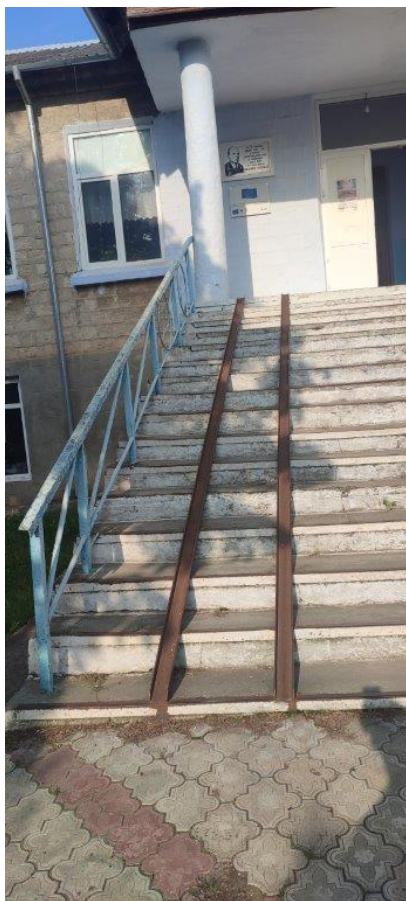
**Galerie - Intrare în clădire**

| Trecerea de pe carosabil spre trotuar/clădire: | Abruptă |
| Scări/Trepte: | Da, 4 scări/trepte , înălțimea:40 cm |

| Categorii | Indicatori | Date colectate |
|---|---|---|
| | Prag ușă de intrare: | Un prag cu înălțimea: 10 cm<br>Standard: pragul trebuie să fie de maxim 2 cm |

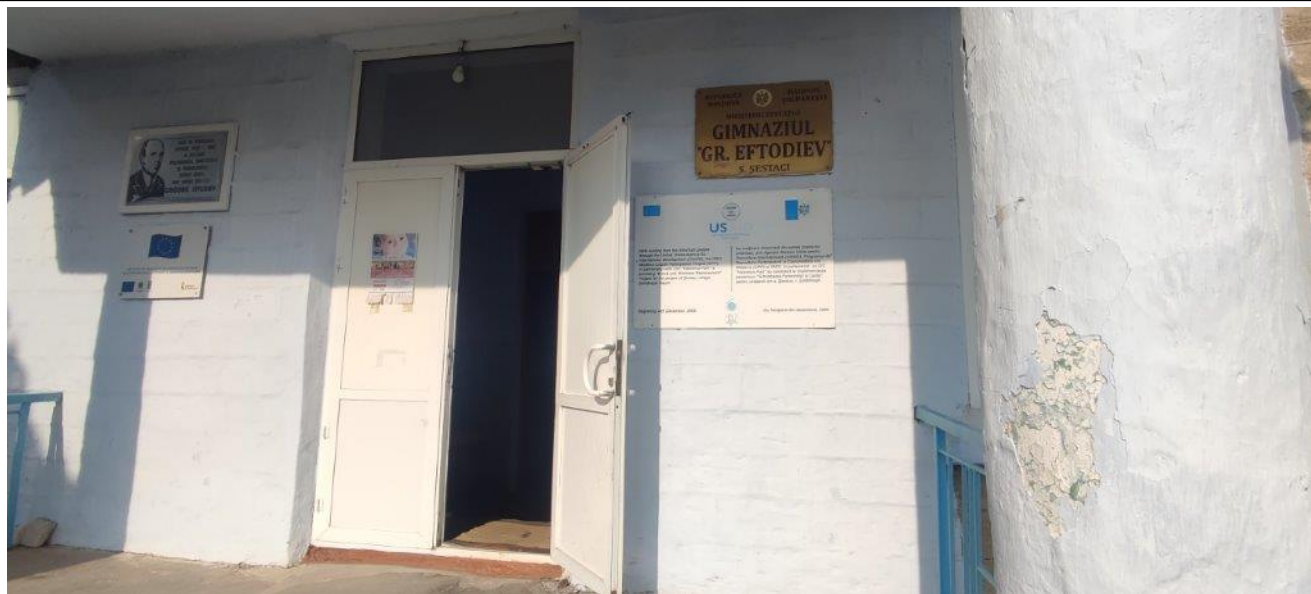
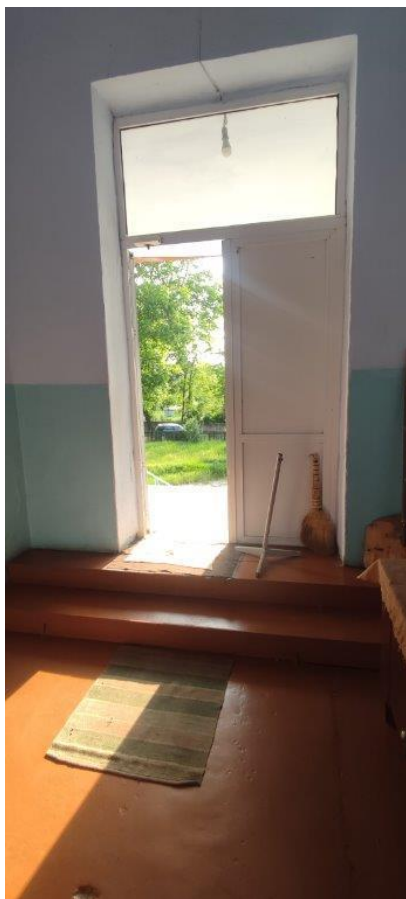
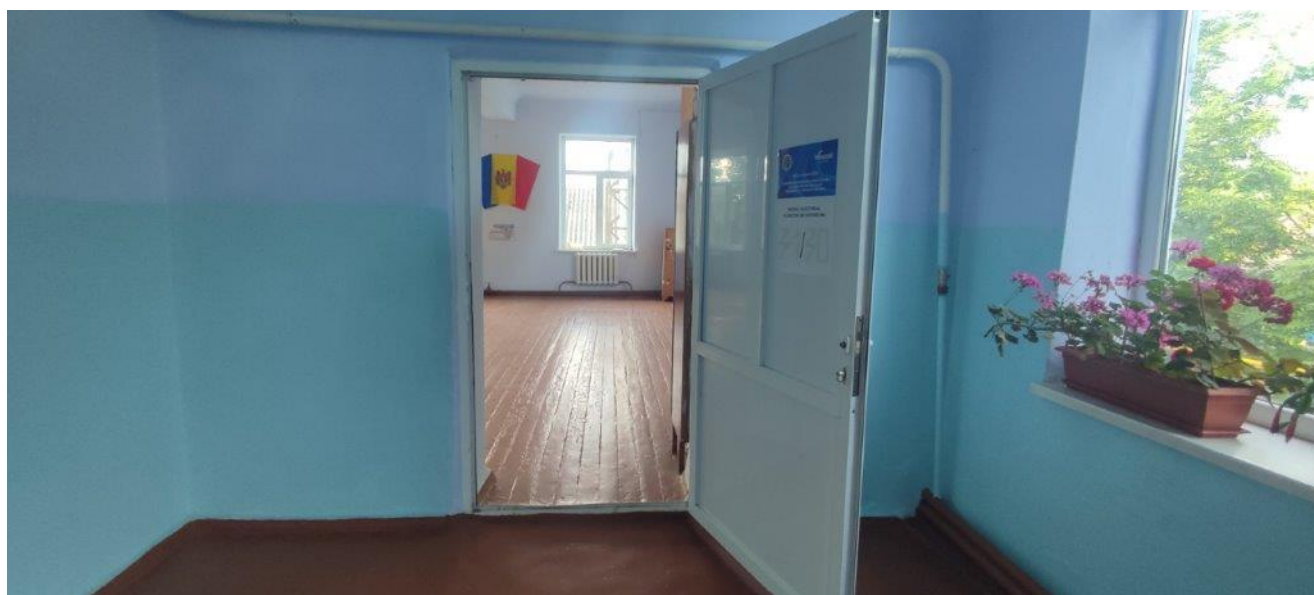
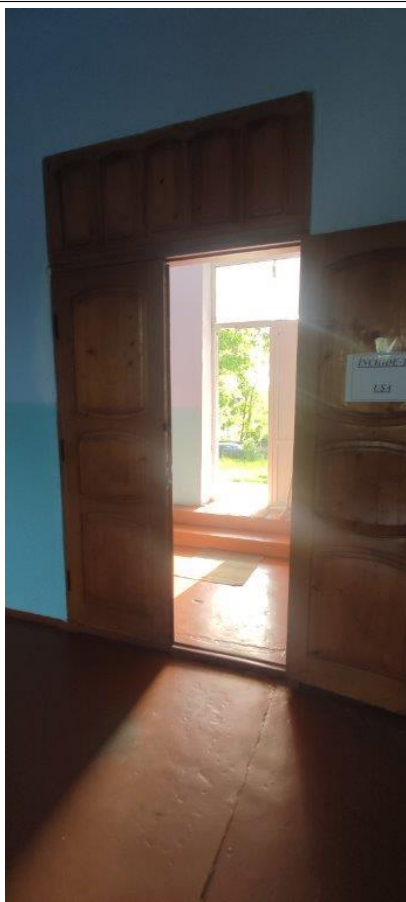
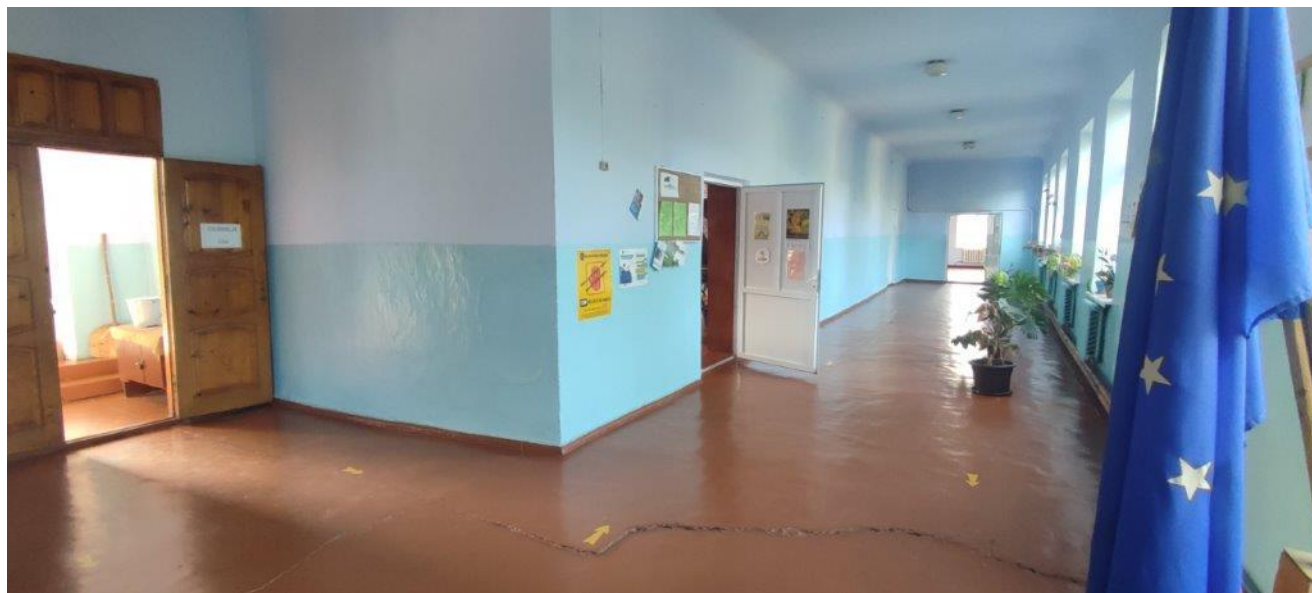
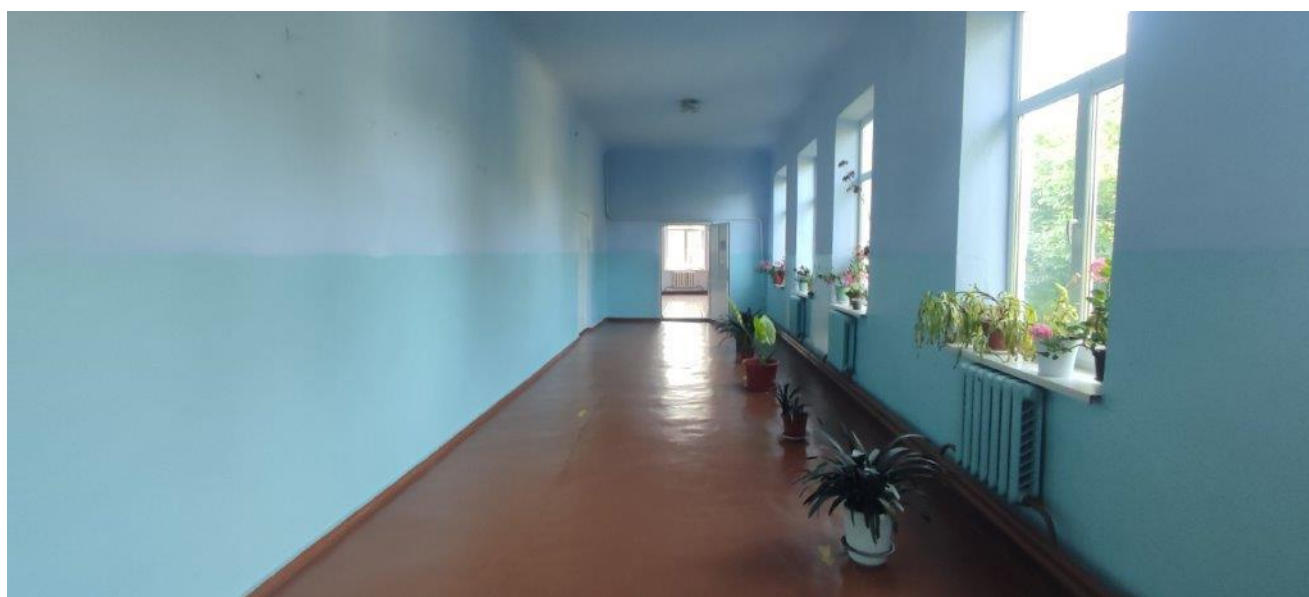
**Galerie - Uși**

| Categorii | Indicatori | Date colectate |
|---|---|---|
| | Dimensiuni ușă de intrare: | Dublă: 66 cm + 72 cm<br>Standard: lumina ușii duble trebuie să fie de minim 90 cm<br>Ușa mică din cea dublă se deschide |
| | Uși în interior: | Lățimea: 142 cm , 100 cm |
| | Praguri de la ușile de interior: | Prag 1 cu înălțimea: 7 cm<br>Standard: pragul trebuie să fie de maxim 2 cm<br>Prag 2 cu înălțimea: 7 cm<br>Standard: pragul trebuie să fie de maxim 2 cm |
| | Ușile de la intrare și din interiorul clădirii sunt dotate/marcate corespunzător cu semne contrastante: | Nu<br>Standard: este o diferență de culoare contrastantă (culori închise / culori deschise) între perete și podea |

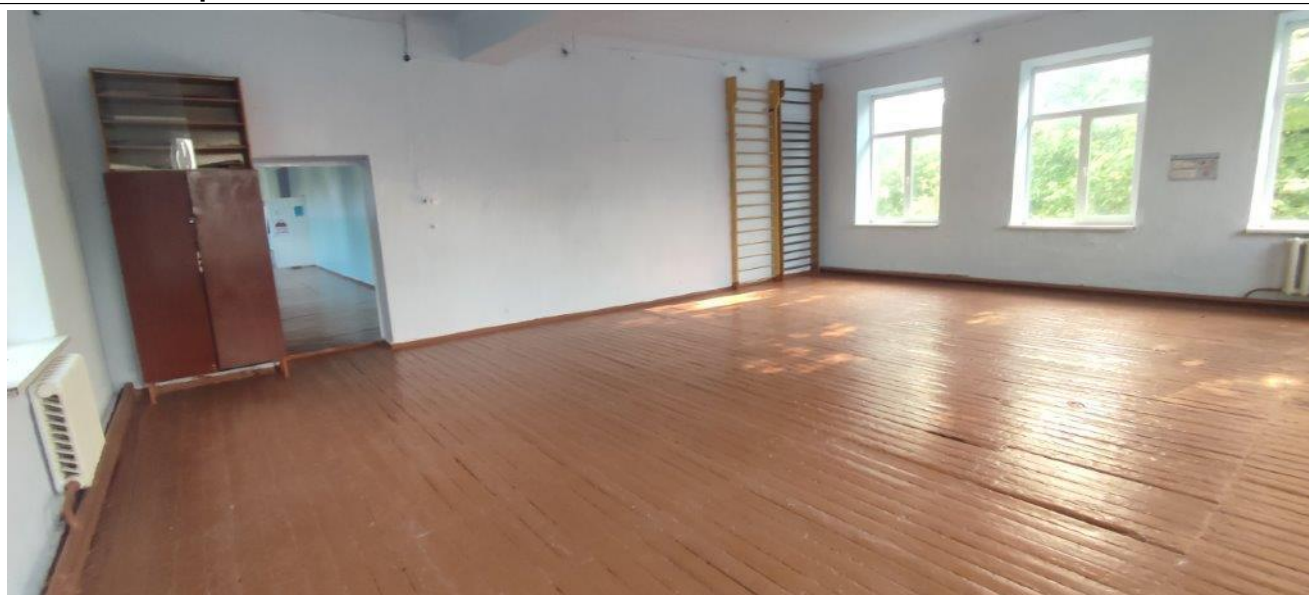
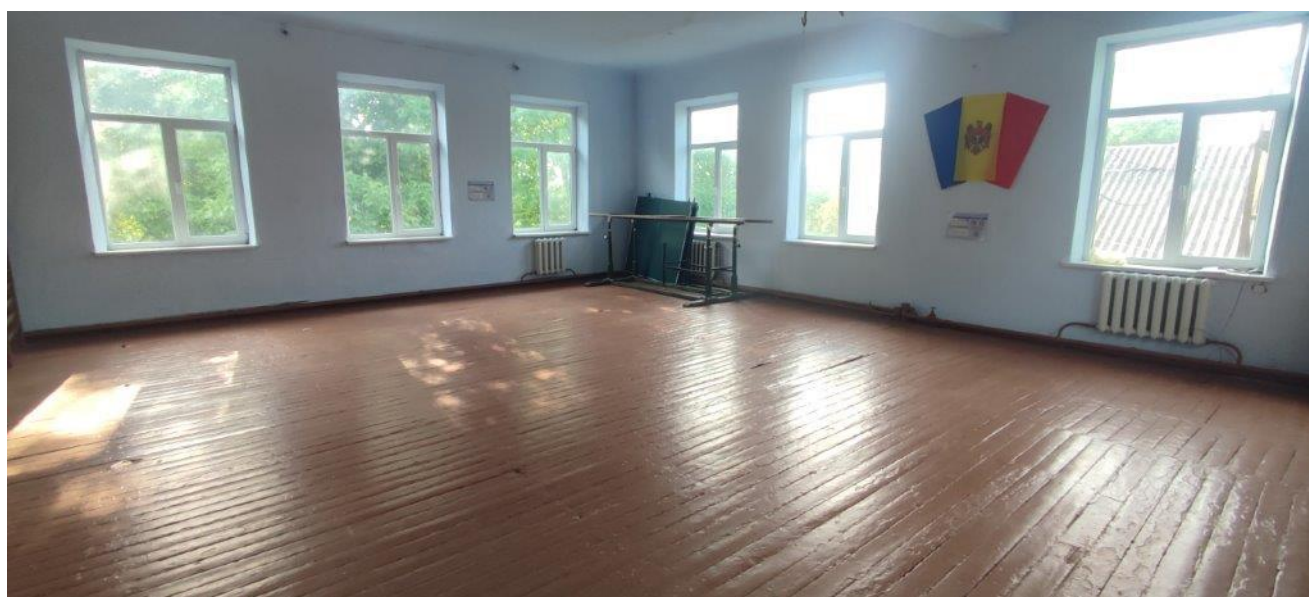
**Galerie - Sala de prestare a serviciului**

În sală este spațiu de manevră pentru un scaun rulant cu diagonala minimă de 140 cm:

Spațiul interior este suficient iluminat:

Culori contrastante pentru sală:
