# Formular de evaluare a condițiilor de accesibilitate a clădirilor publice

Data: 05-06-2025

| Categorii | Indicatori | Date colectate |
|---|---|---|
| Localitate, raion: | Salcia (Soldanesti) | |
| Instituția: | BESV-31/28 (Centrul de cultură) | |

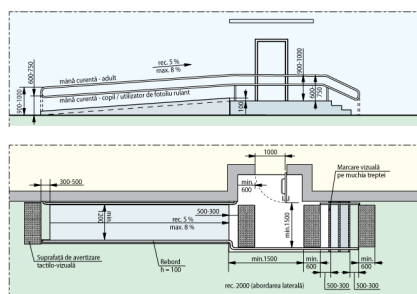
**Fig. V.32.b** Pampă de acces paralelă cu intrare în clădire

| Există rampă de acces: | Da |
| Lungimea rampei: | 225 cm |
| Lățimea rampei: | 90 cm |
| Rampa este din: | Beton |

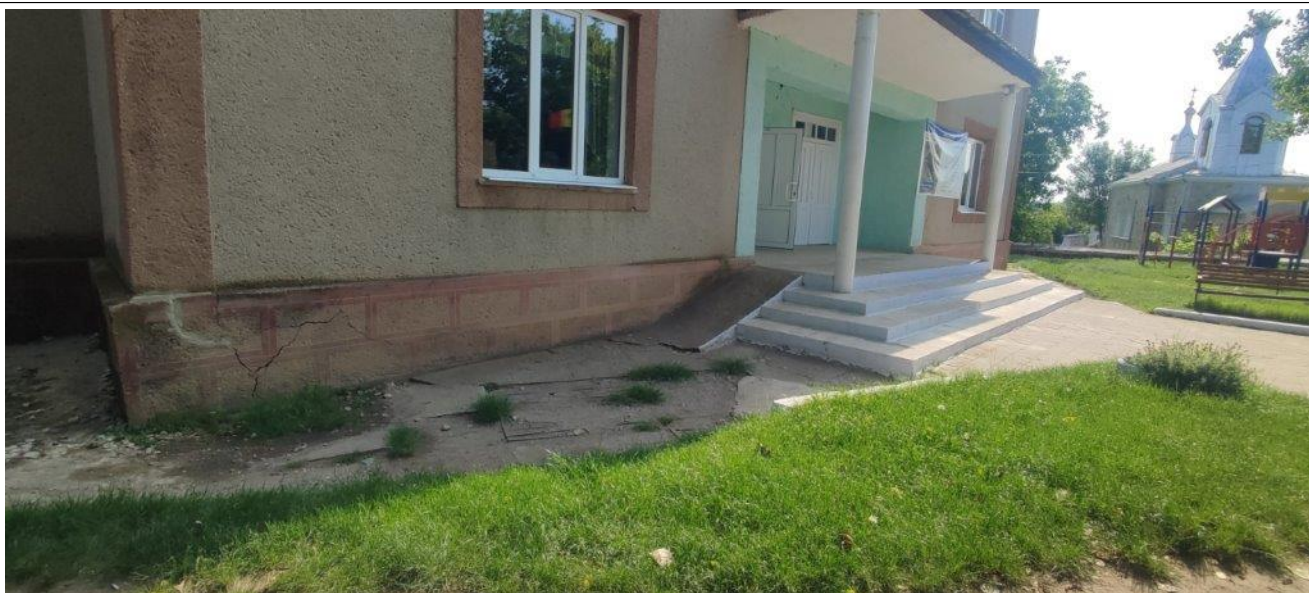
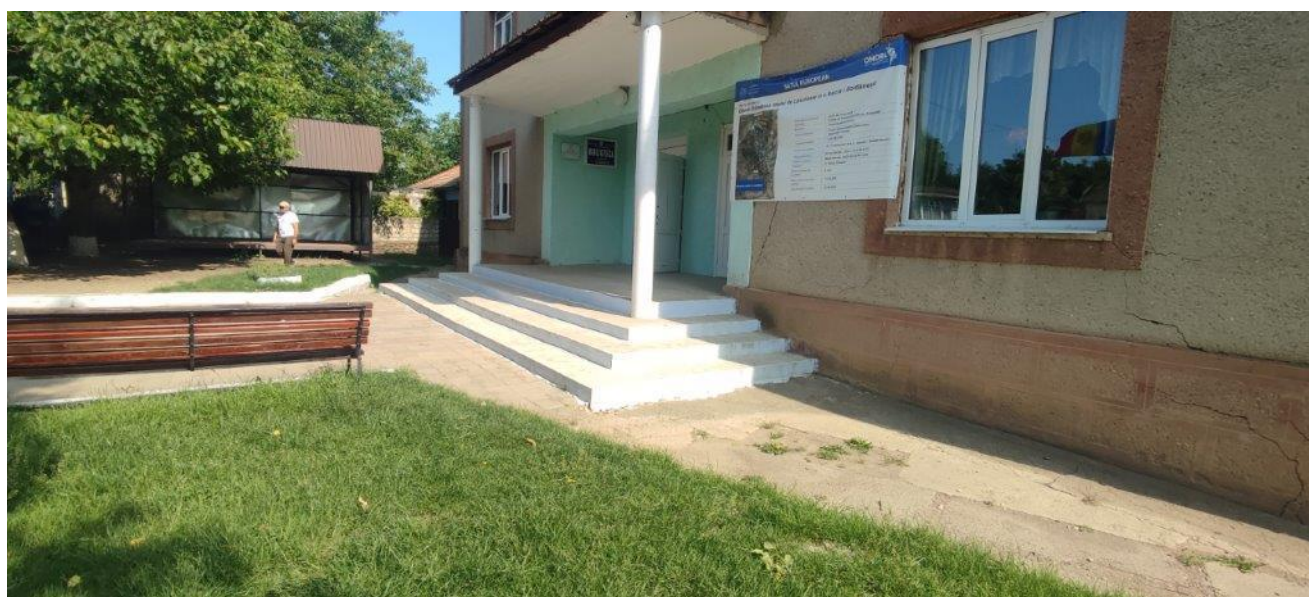
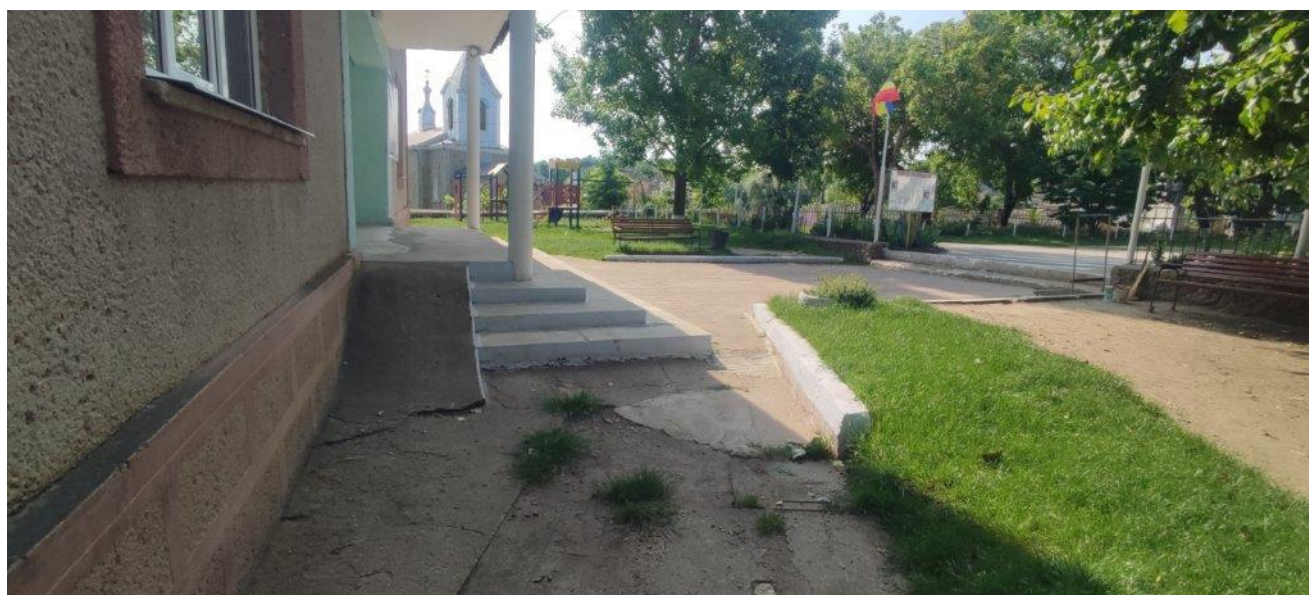
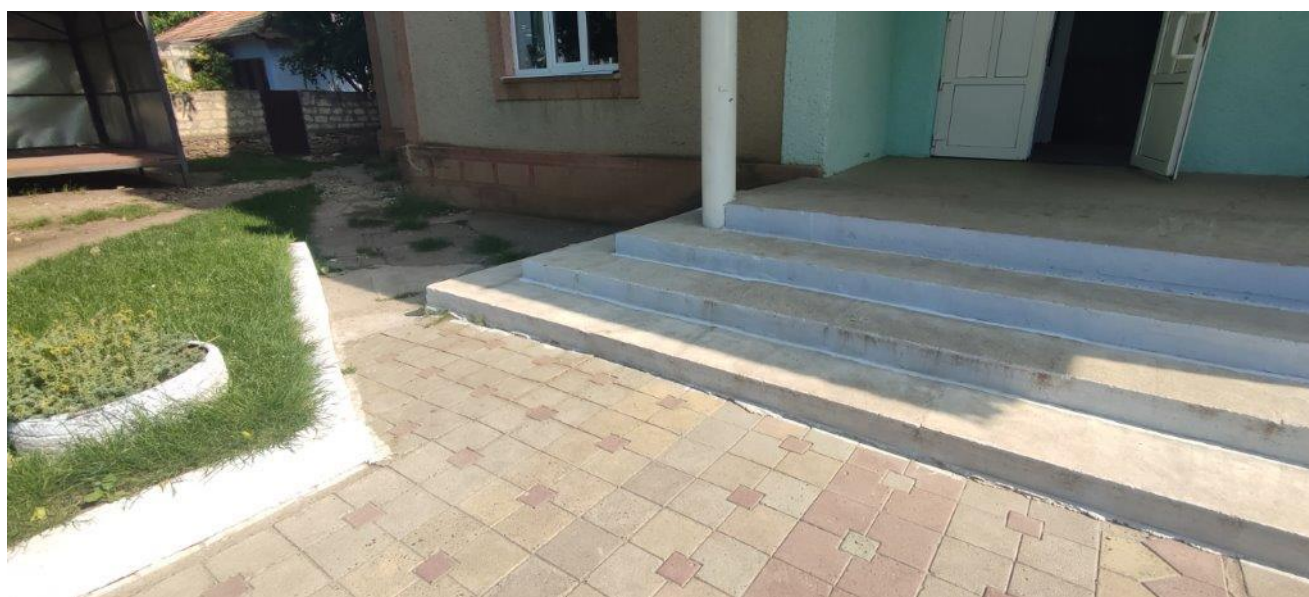
**Galerie - Intrare în clădire**

| La intrare sunt trepte: | Da, 4 trepte , Înălțime totală a treptelor/scărilor (cm)66 cm |
| Înălțimea pragului ușii (de la nivelul solului până la nivelul superior al pragului): | 66 cm<br>Standard: Se aplica regula de 1:12 |
| Dacă există trepte, sunt semnalate treptele cu elemente contrastante și/sau tactile: | Nu<br>Standard: prima și ultima treaptă trebuie semnalate în culori contrastante |

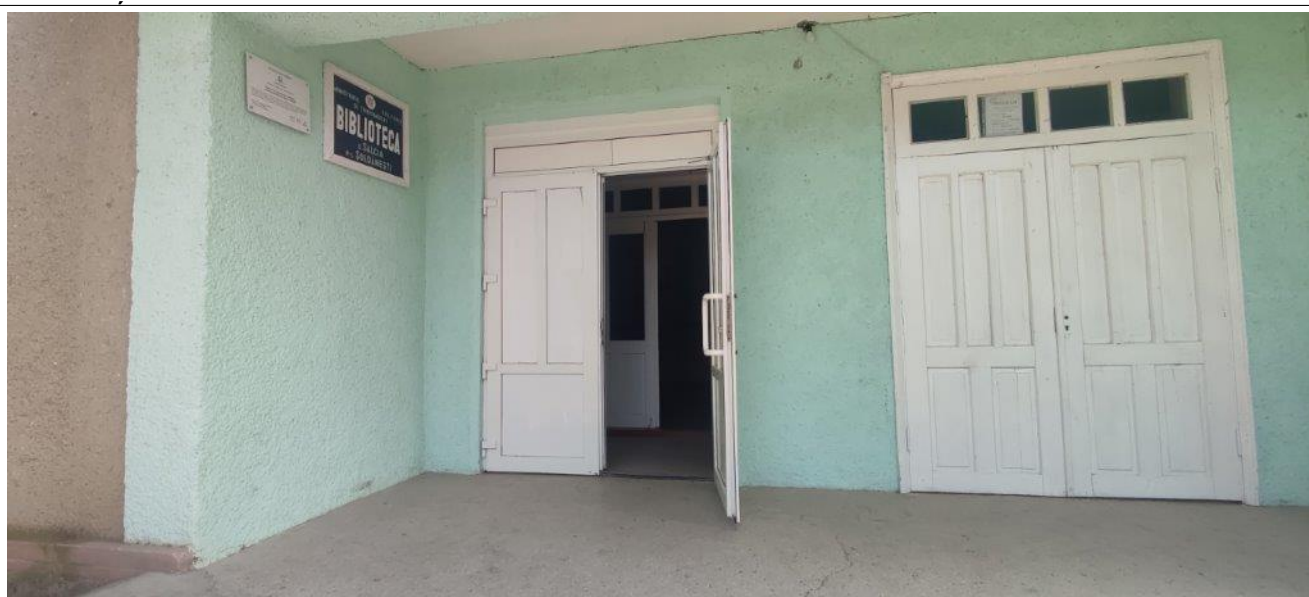
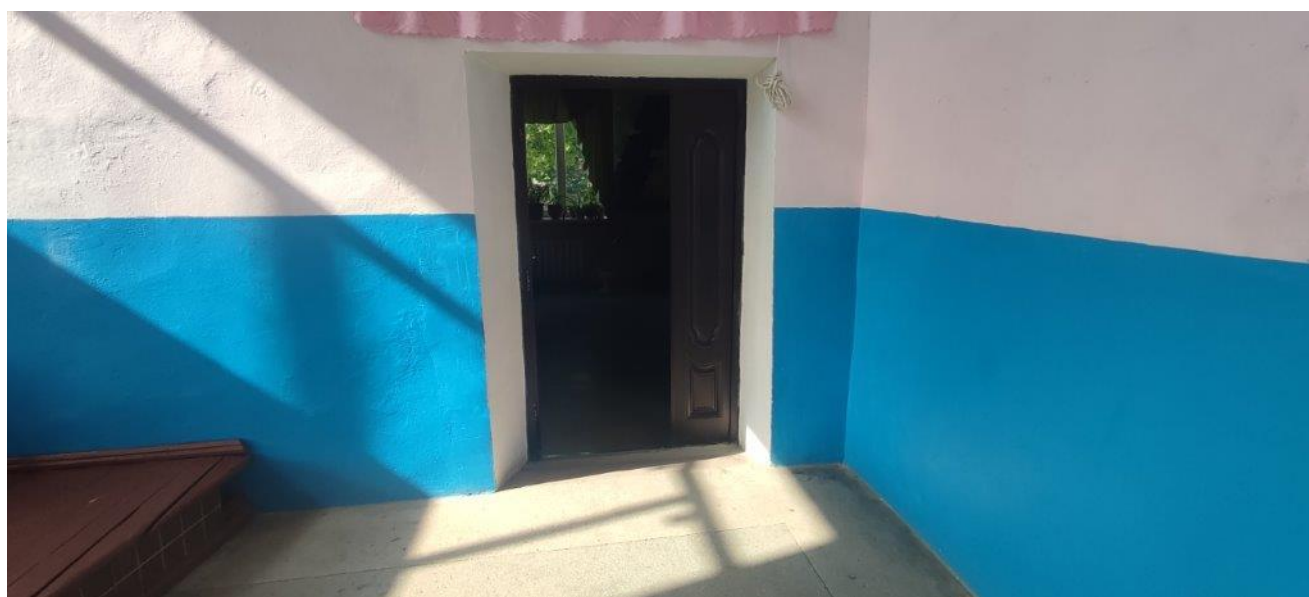
## Galerie - Uși

| Categorii | Indicatori | Date colectate |
|---|---|---|
| | Dimensiuni ușă de intrare: | Dublă: 79 cm + 84 cm<br>Standard: lumina ușii duble trebuie să fie de minim 90 cm<br>Ușa mică din cea dublă se deschide |
| | Uși în interior: | Lățimea: 169 cm , 108 cm |
| | Praguri de la ușile de interior: | Prag 1 cu înălțimea: 6 cm<br>Standard: pragul trebuie să fie de maxim 2 cm<br>Prag 2 cu înălțimea: 5 cm<br>Standard: pragul trebuie să fie de maxim 2 cm |
| | Ușile de la intrare și din interiorul clădirii sunt dotate/marcate corespunzător cu semne contrastante: | Nu<br>Standard: este o diferență de culoare contrastantă (culori închise / culori deschise) între perete și podea |

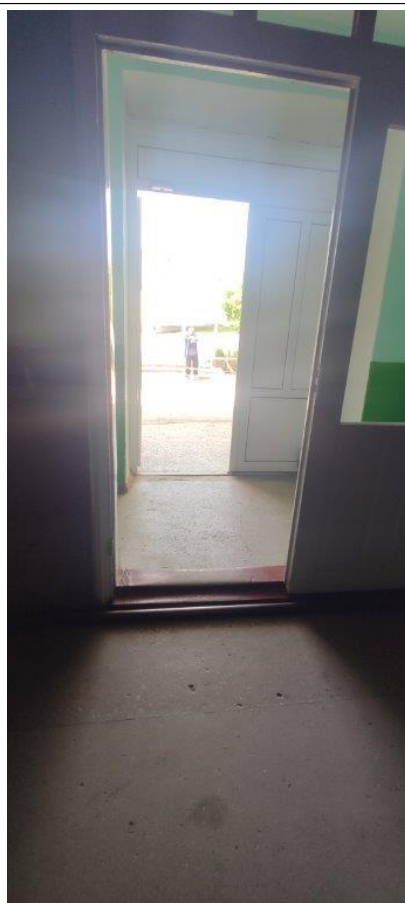
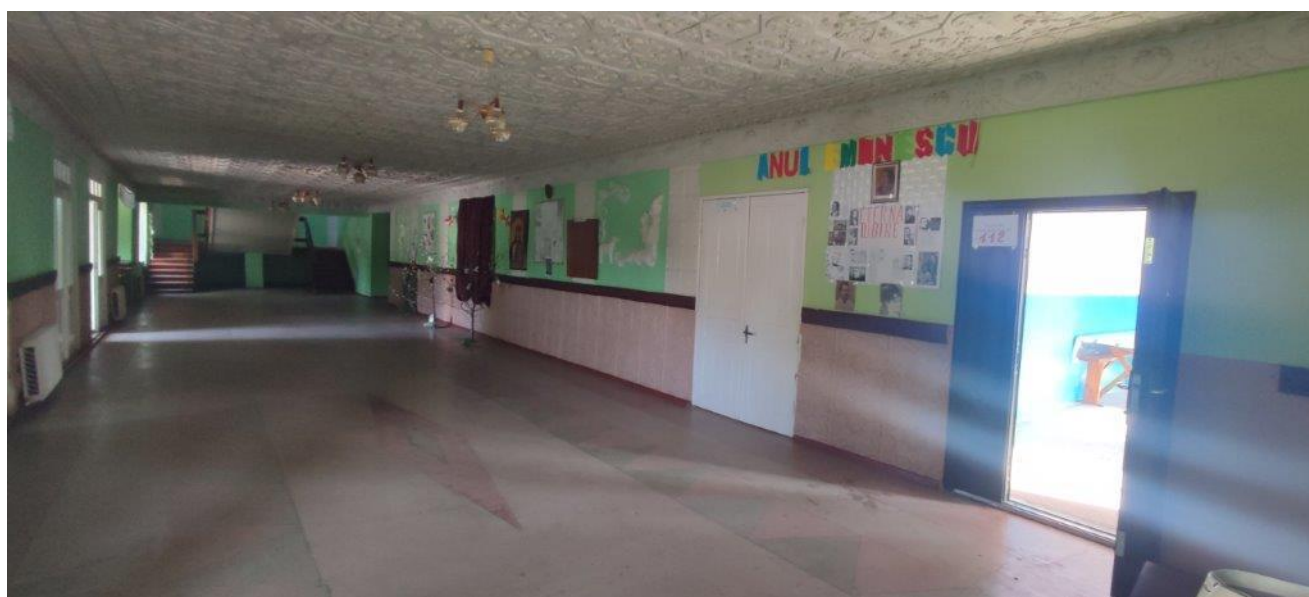
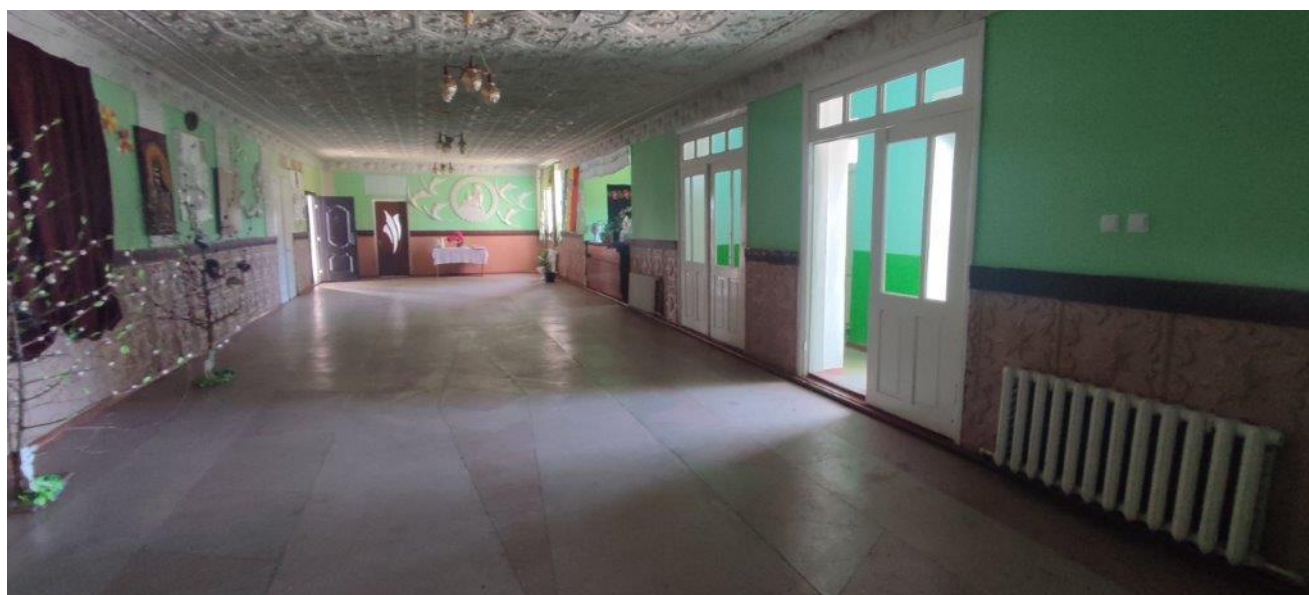
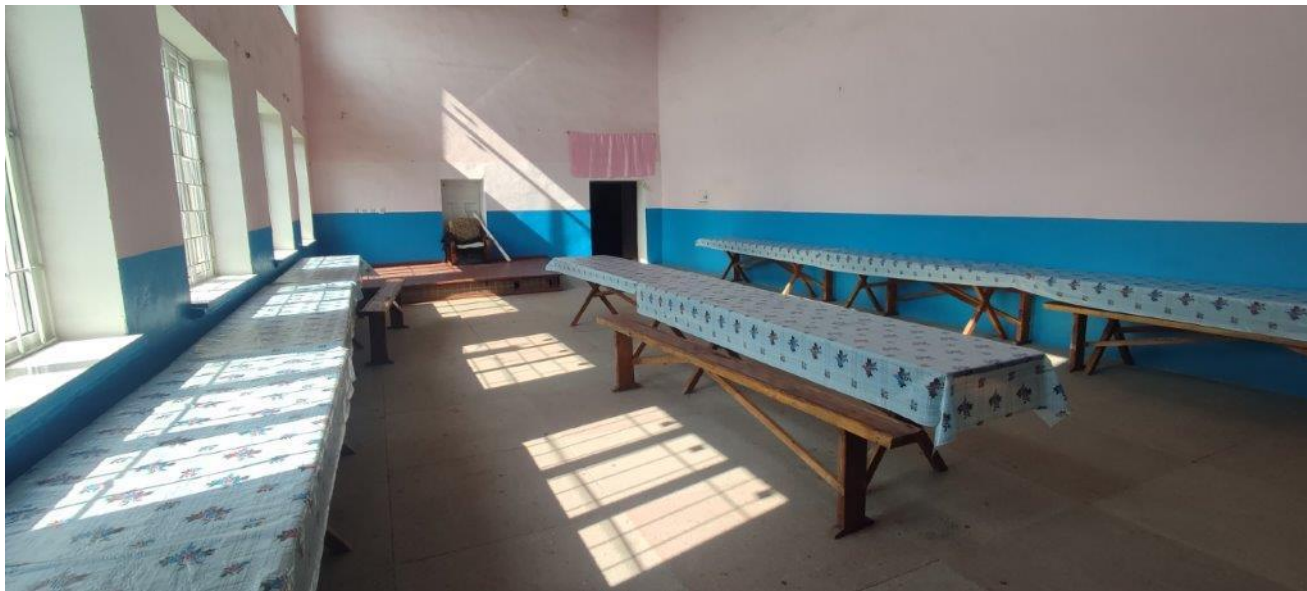
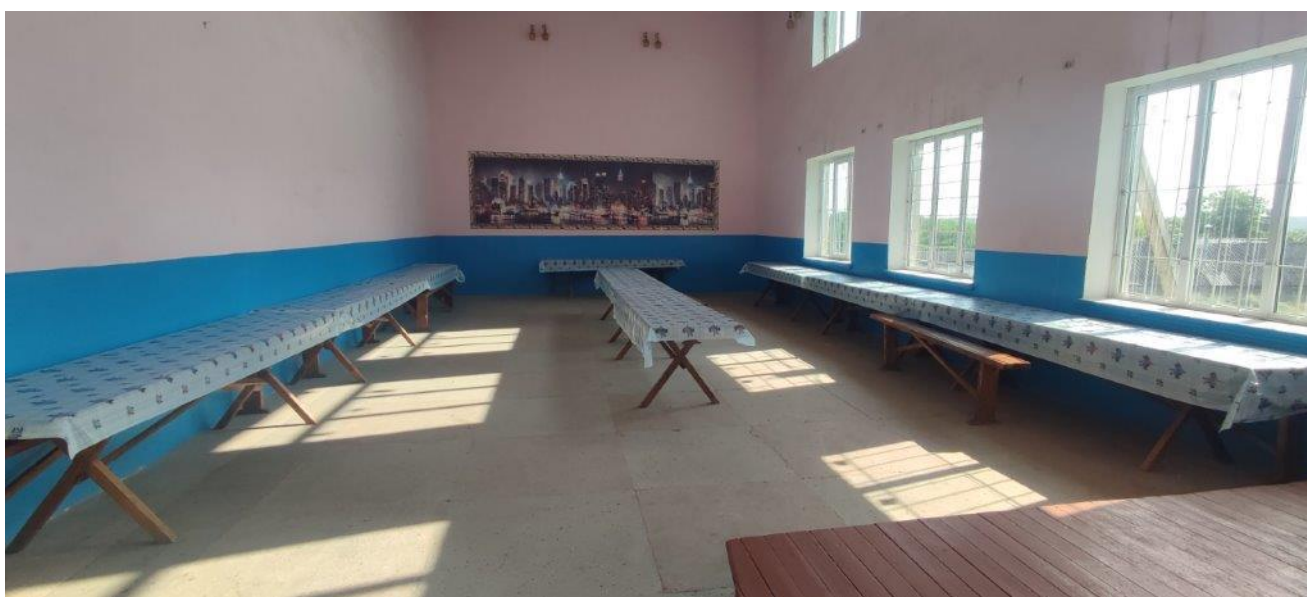
#### **Galerie - Coridoare**

| Coridoare: | Da |
| Lățimea coridorului (în cel mai îngust loc) este peste 150 cm? | Da |
| Culori contrastante (este o diferență de culoare contrastantă (culori închise / culori deschise) între perete și podea): | Da |
| Iluminare bună (lumină de zi și lumină artificială) pe hol și pe culoarele principale: | Parțial |
