# Formular de evaluare a condițiilor de accesibilitate a clădirilor publice

| Categorii | Indicatori | Date colectate |
|---|---|---|
| Adresa, strada, nr.: | M.Drăgan 16/2 | |
| Instituția: | BESV-1/182 (Gimnaziu S.Grama) | |

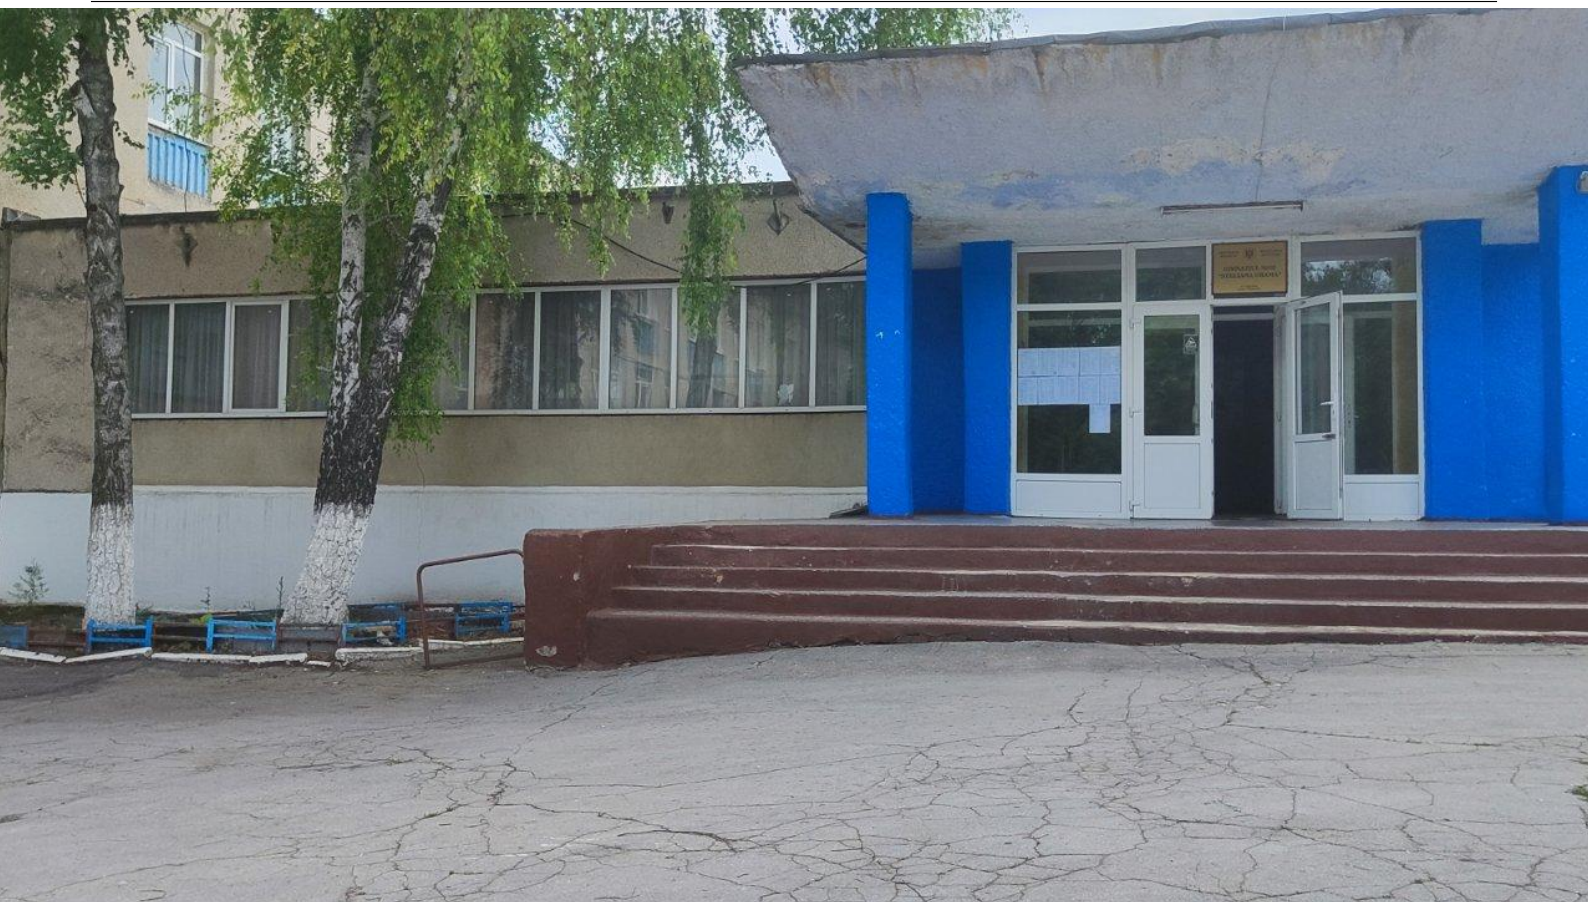
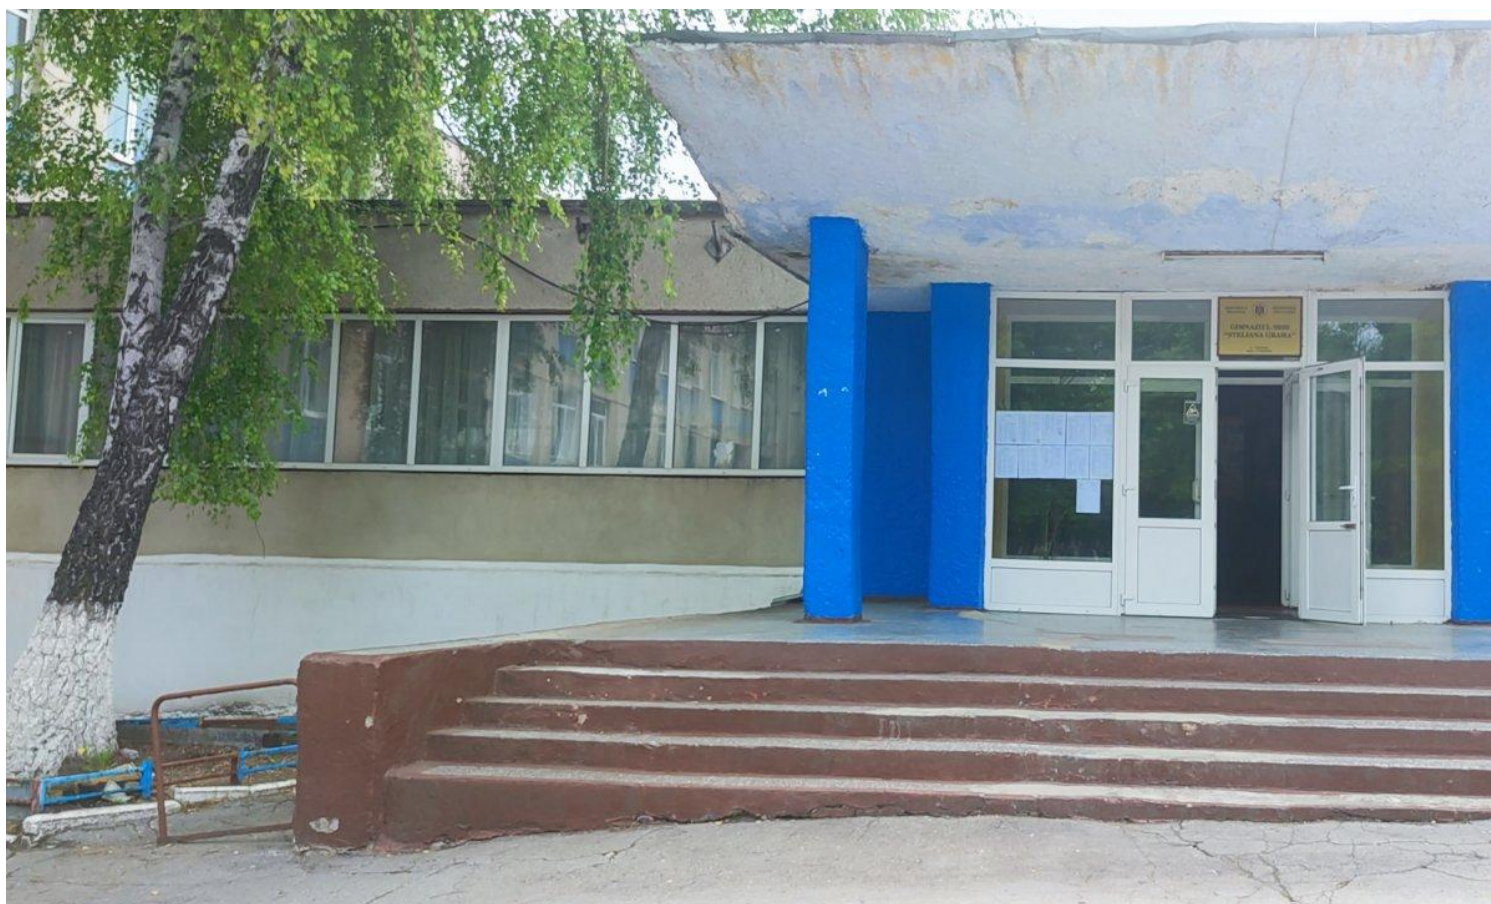
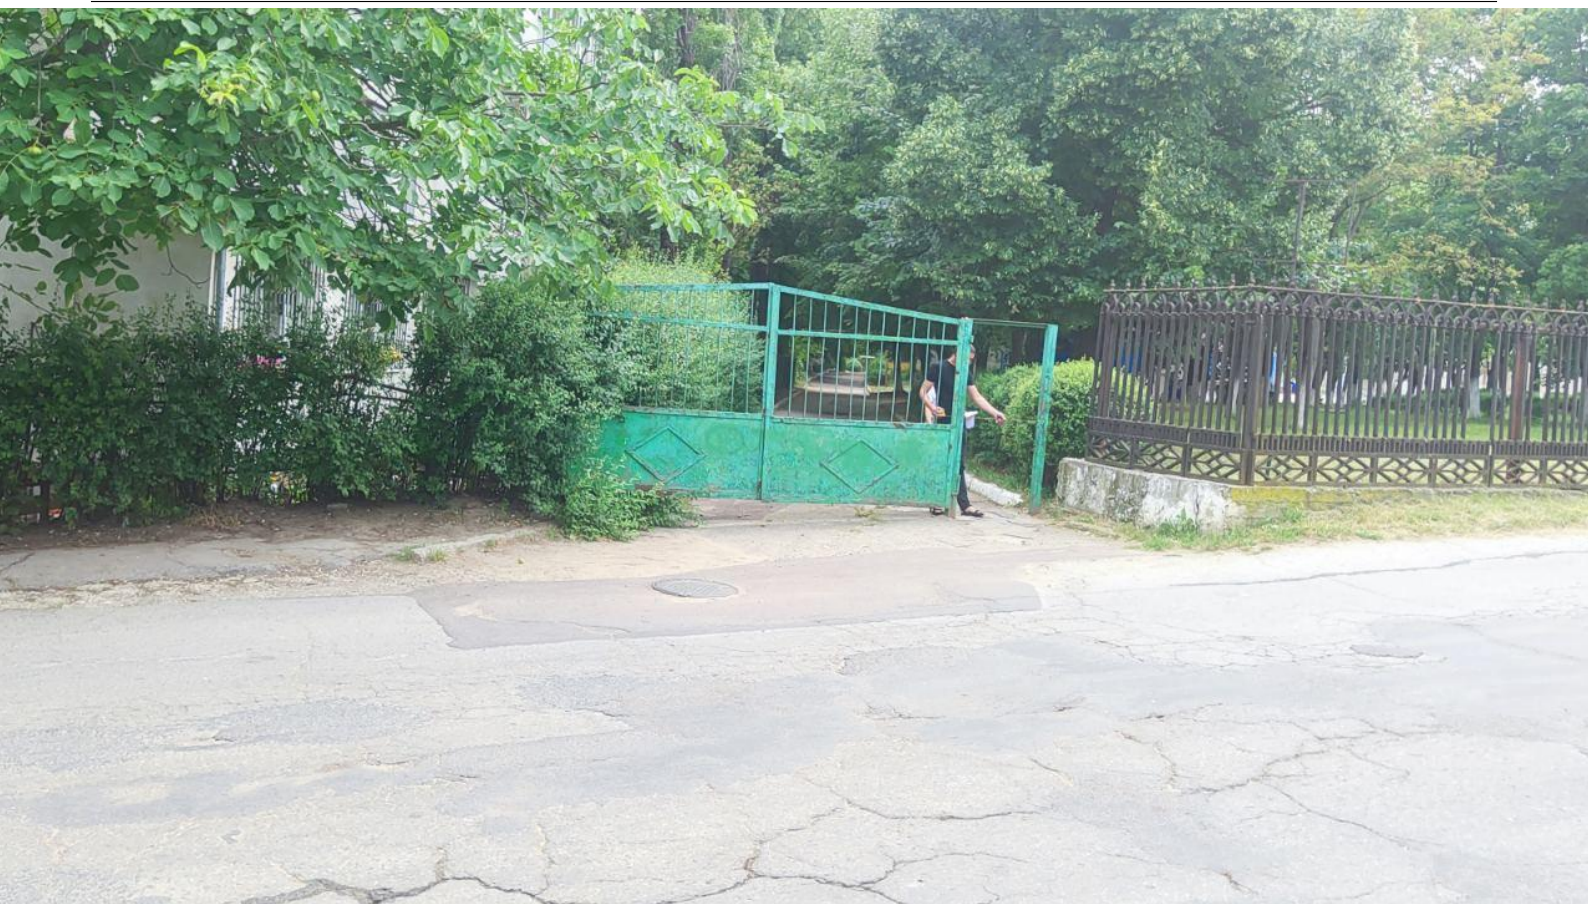
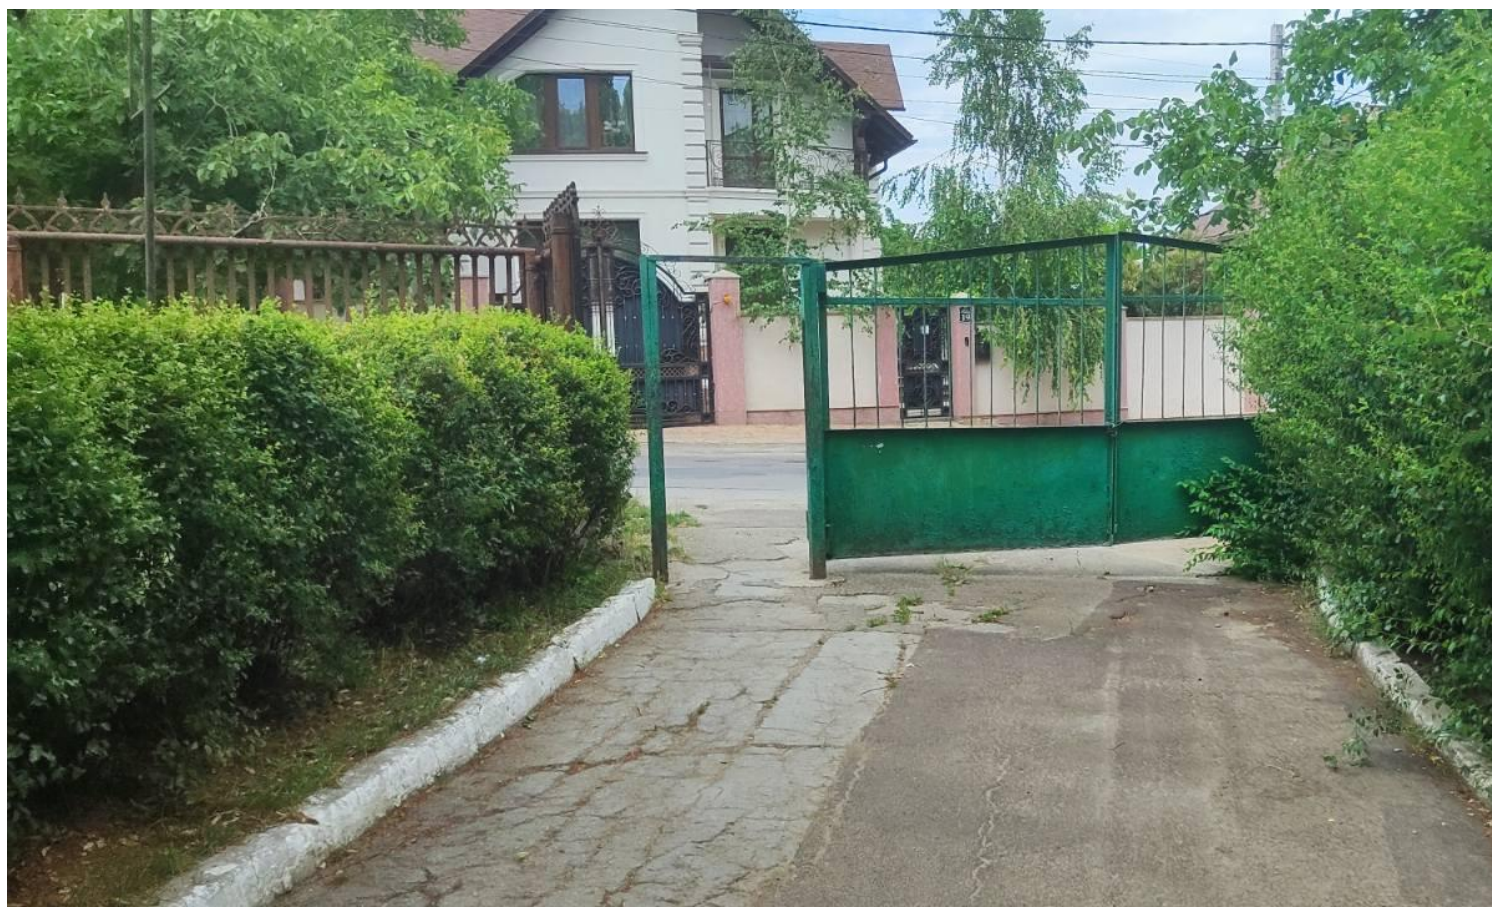
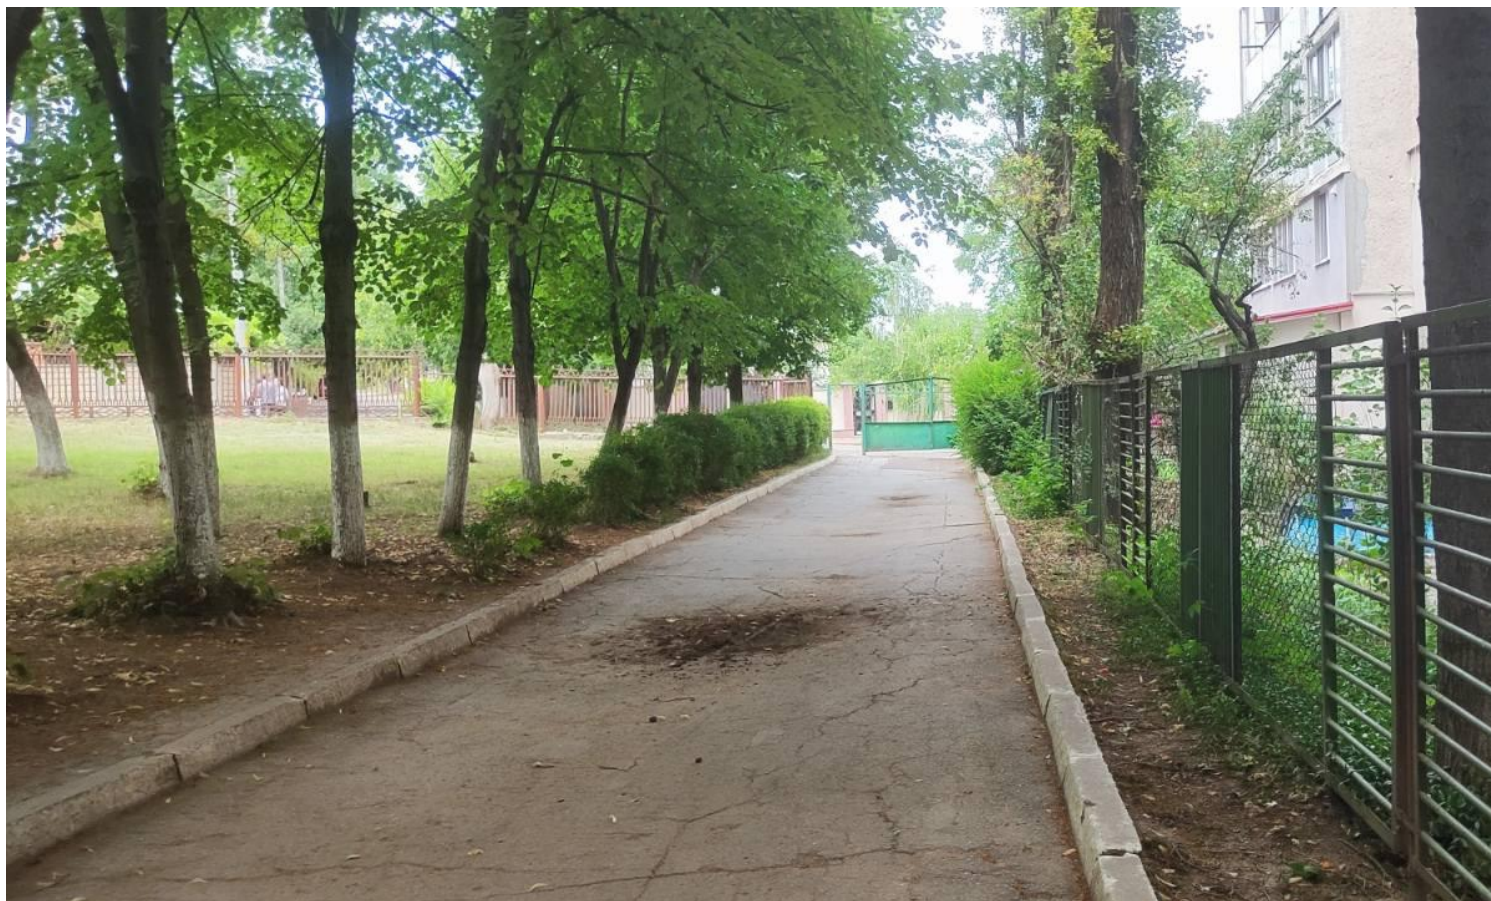
**Galerie - Intrare în clădire**

| Categorii | Indicatori | Date colectate |
|---|---|---|
| | La intrare sunt trepte: | Da, 5 trepte , Înălțime totală a treptelor/scărilor (cm)71 cm |
| | Înălțimea pragului ușii (de la nivelul solului până la nivelul superior al pragului): | -2 cm |
| | Dacă există trepte, sunt semnalate treptele cu elemente contrastante și/sau tactile: | Nu<br>Standard: prima și ultima treaptă trebuie semnalate în culori contrastante |

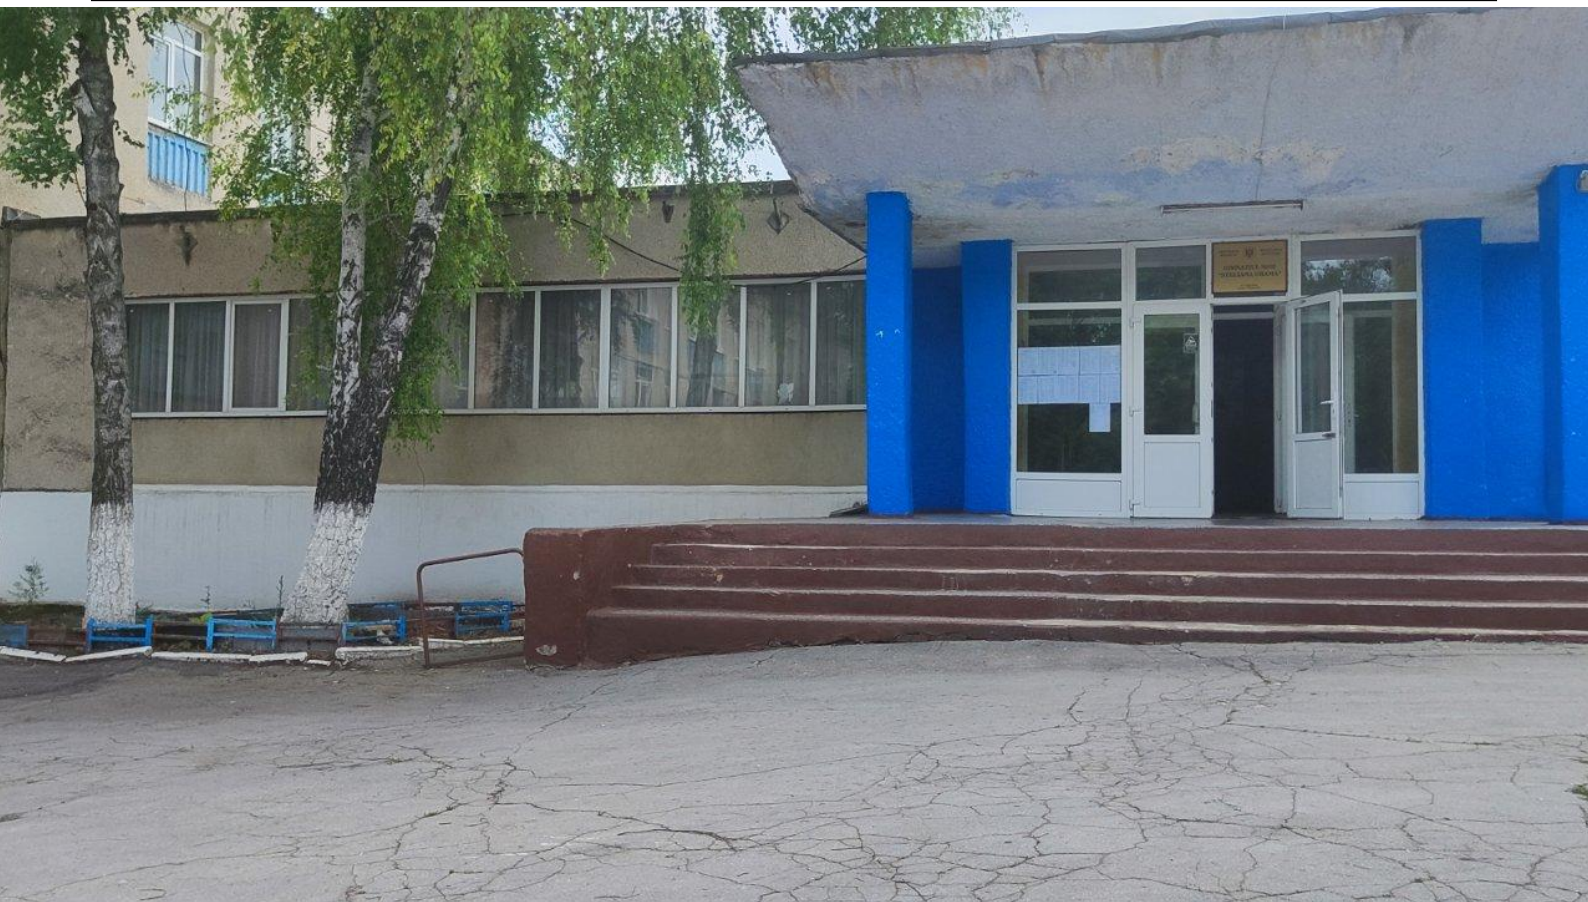
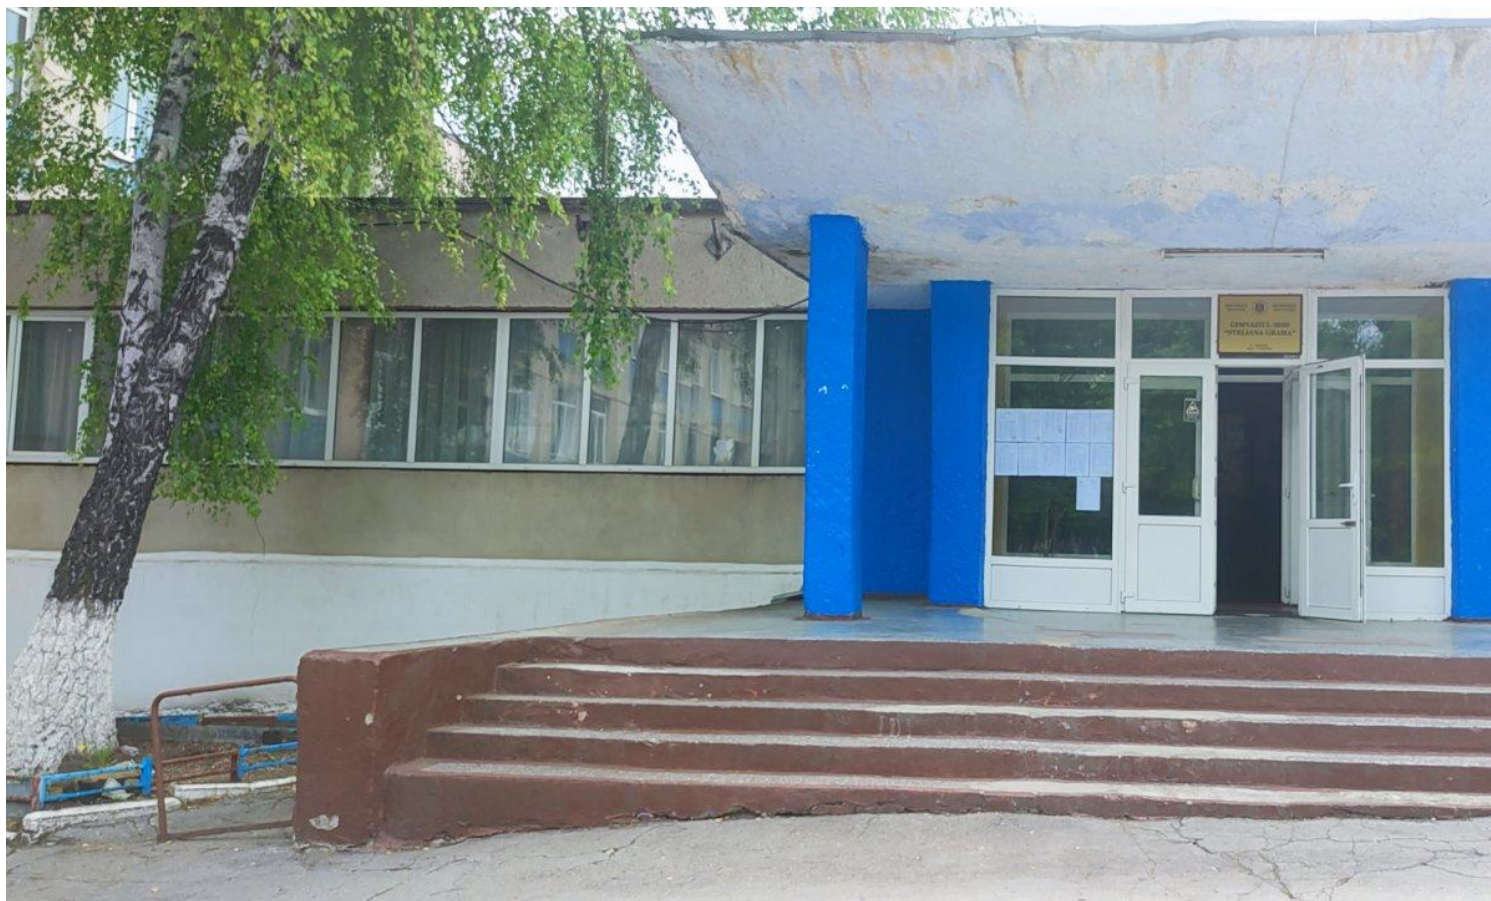
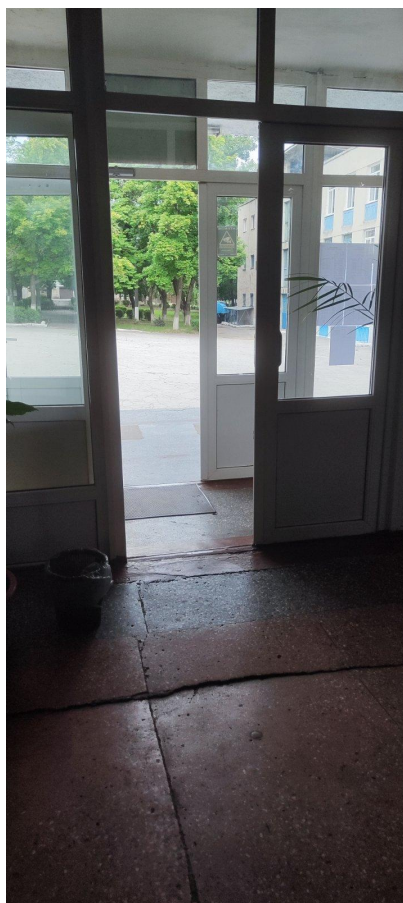
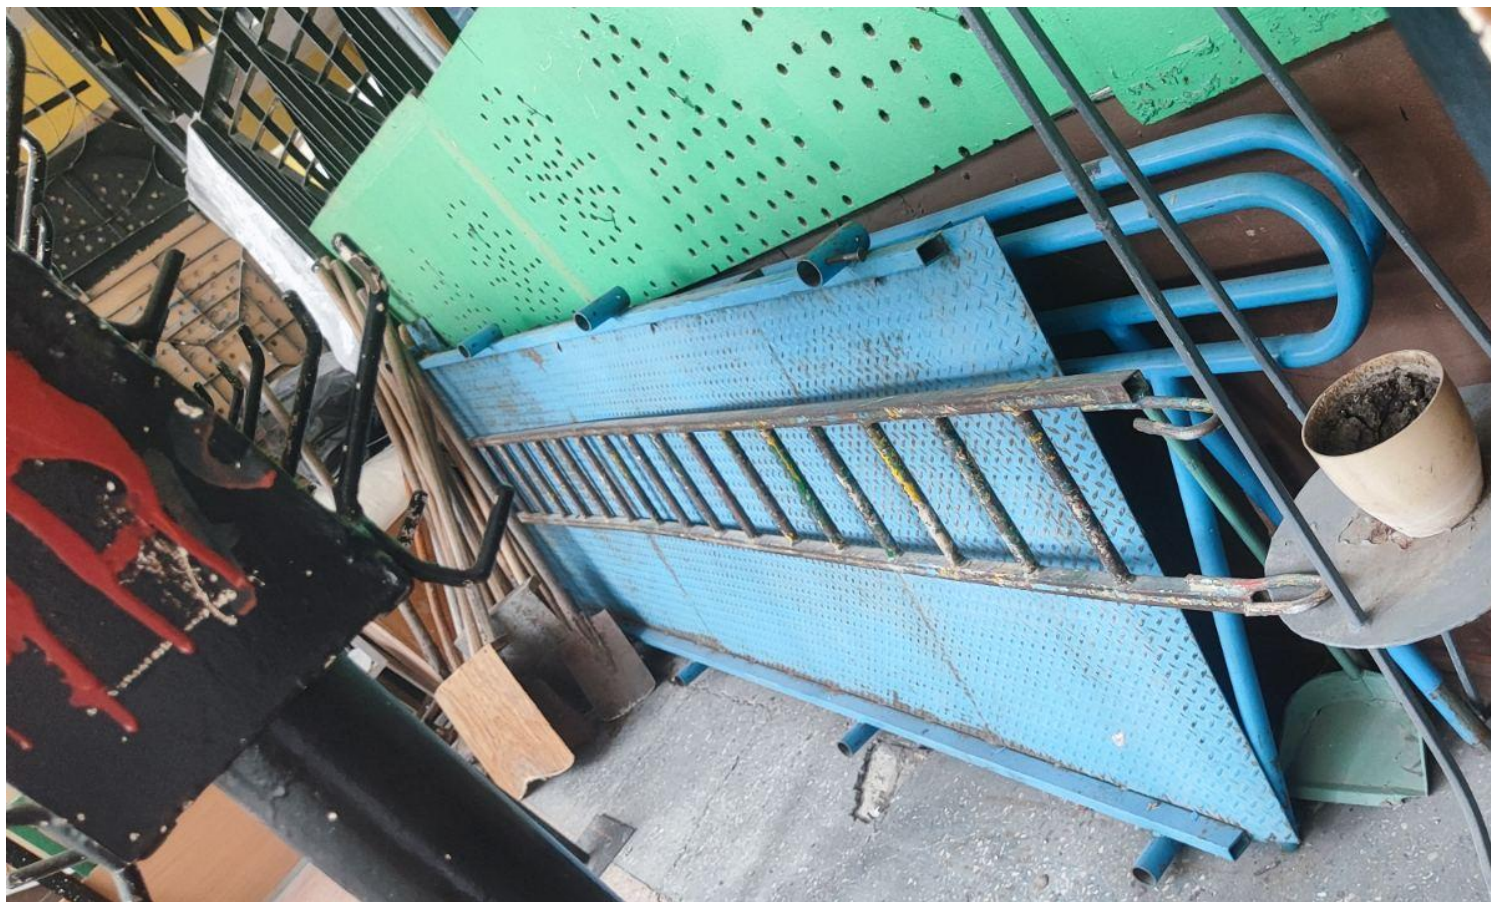
**Galerie - Uși**

| | Dimensiuni ușă de intrare: | Dublă: 70 cm + 68 cm<br>Standard: lumina ușii duble trebuie să fie de minim 90 cm<br>Ușa mică din cea dublă se deschide |
| | Prag ușă de intrare: | Un prag cu înălțimea: 1 cm<br>Standard: pragul trebuie să fie de maxim 2 cm |
| | Praguri de la ușile de interior: | Prag 1 cu înălțimea: 2 cm<br>Standard: pragul trebuie să fie de maxim 2 cm<br>Prag 2 cu înălțimea: 2 cm<br>Standard: pragul trebuie să fie de maxim 2 cm |
| | Ușile de la intrare și din interiorul clădirii sunt dotate/marcate corespunzător cu semne contrastante: | Nu<br>Standard: este o diferență de culoare contrastantă (culori închise / culori deschise) între perete și podea |

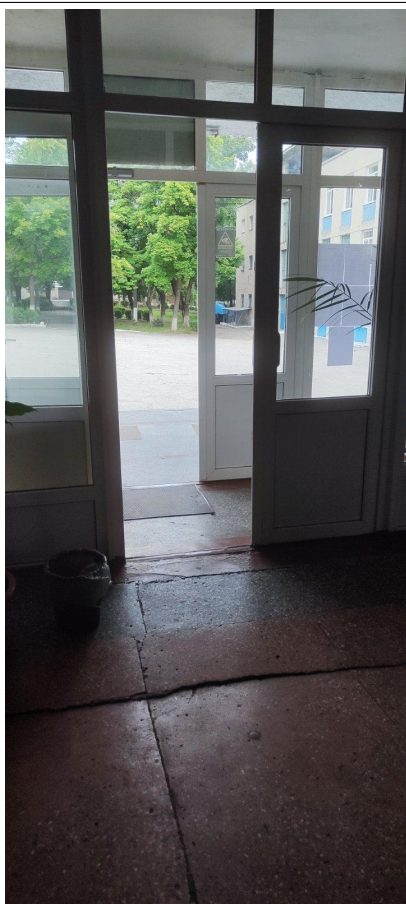
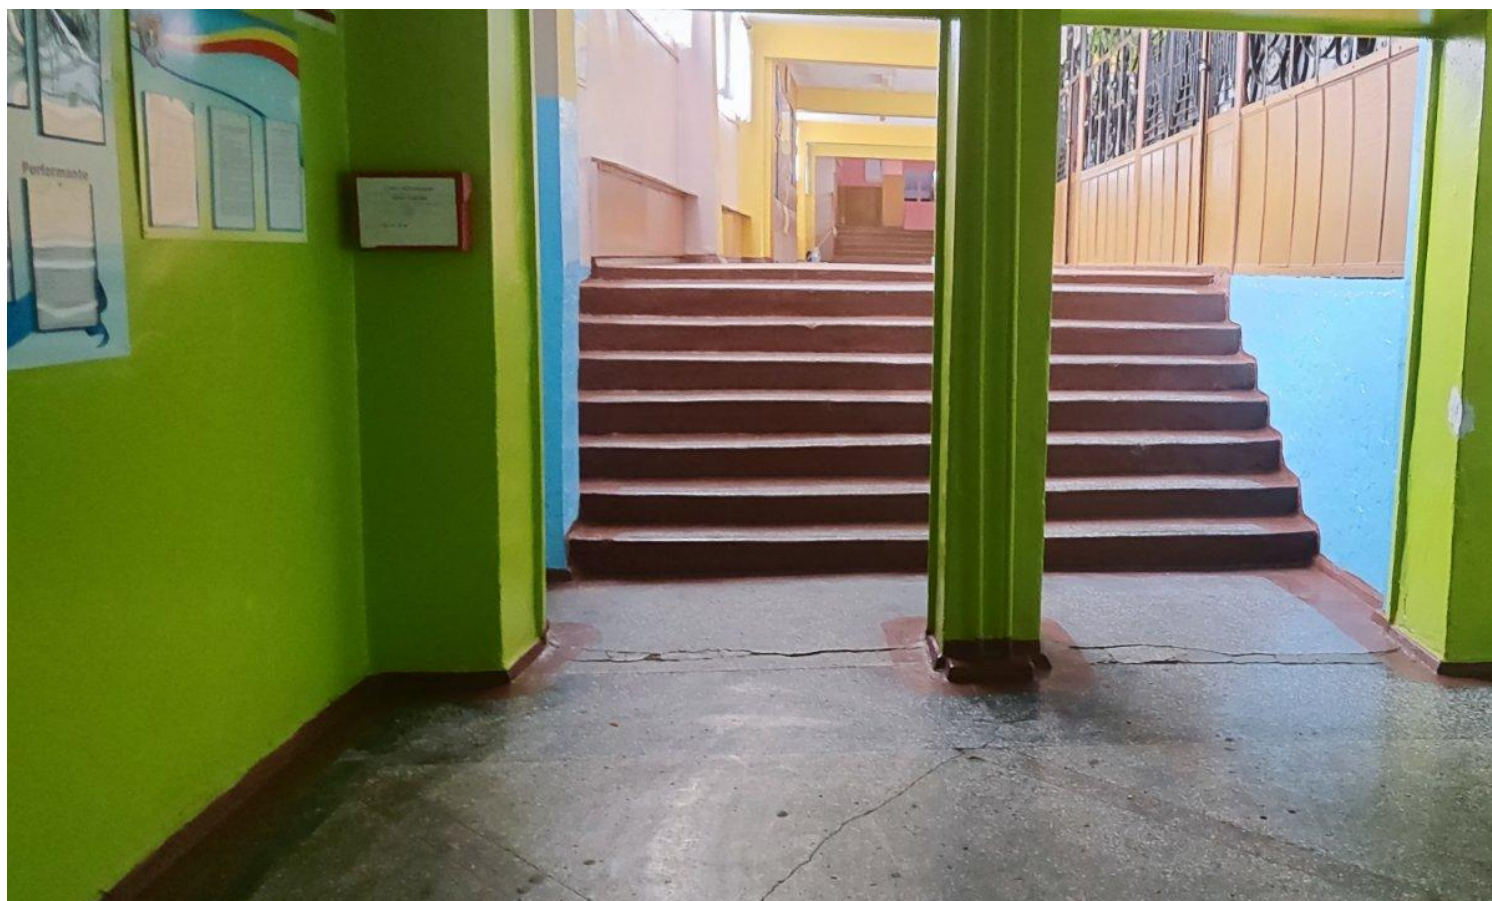
**Galerie - Coridoare**

| Trepte: | Da , 8 trepte , înălțimea:123 cm |
| Dacă există trepte, sunt semnalate treptele cu elemente contrastante și/sau tactile: | Nu<br>Standard: prima și ultima treaptă trebuie semnalate în culori contrastante |

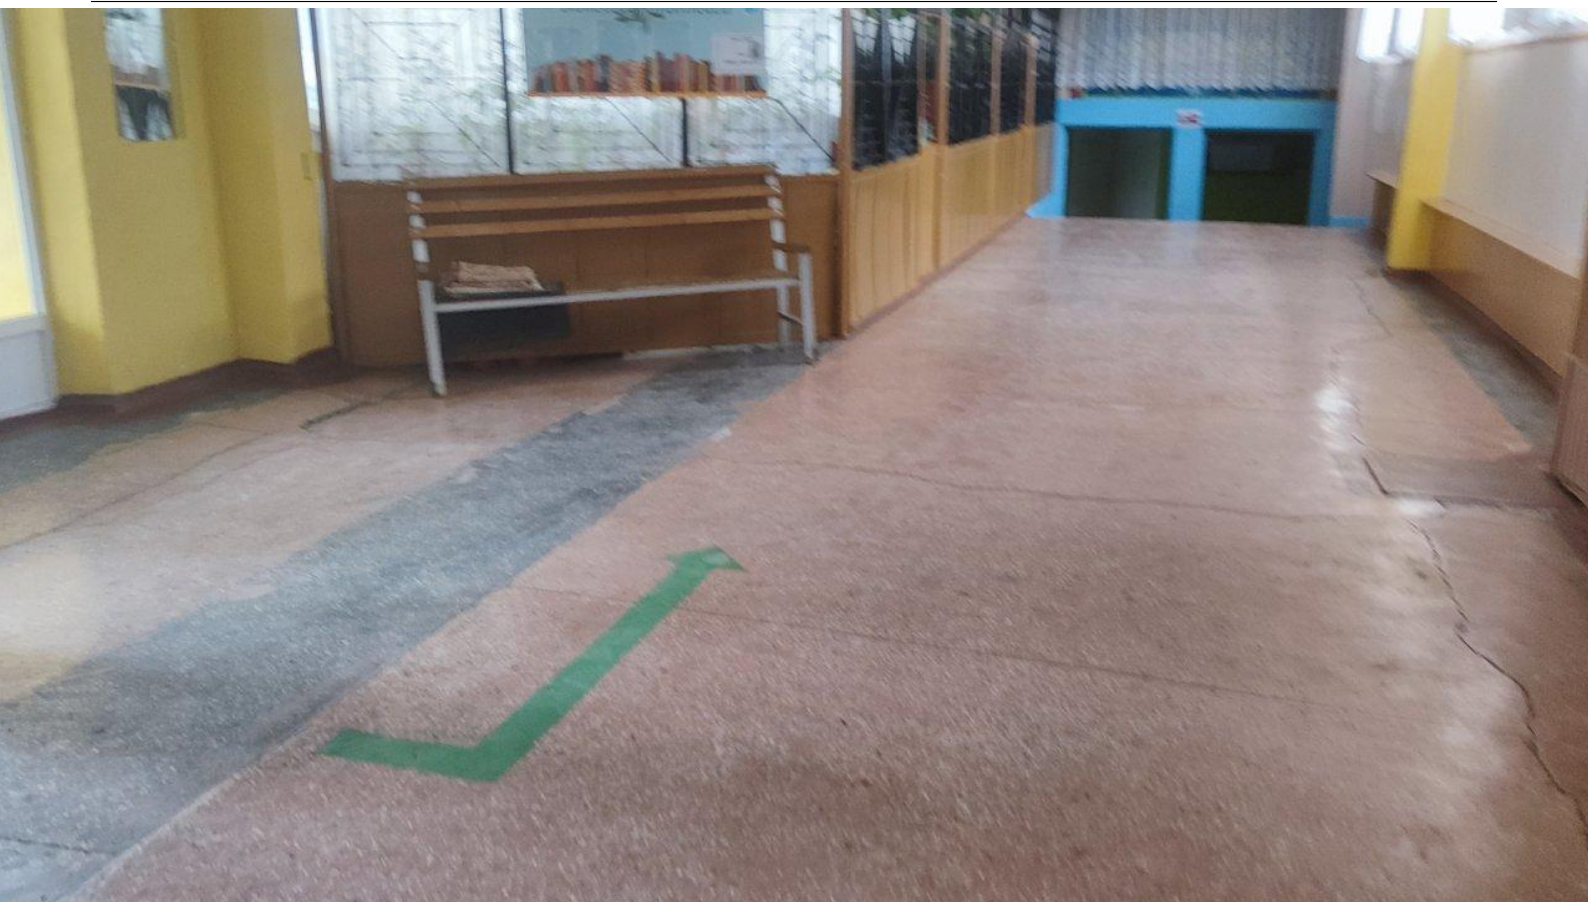
**Galerie - Grup sanitar**

| Ușa de intrare WC interior, lățime: | 65 cm<br>Standard: ușă trebuie să fie de minim 90 cm |
| Prag ușă de intrare: | Prag cu înălțimea: 5 cm<br>Standard: maxim 2 cm |
| Ușa cabină WC, lățime: | 72 cm<br>Standard: ușă trebuie să fie de minim 90 cm |
| Prag ușa cabină WC: | Prag cu înălțimea: 7 cm<br>Standard: maxim 2 cm |
| Vasul WC are bare de suport: | Nu |
| Este uscător de mâini: | Da , se află lângă lavoar , la înălțimea de: 130 cm<br>Standard: maxim 100 cm |
