# Formular de evaluare a condițiilor de accesibilitate a clădirilor publice

| Categorii | Indicatori | Date colectate |
|---|---|---|
| Adresa, strada, nr.: | M.Drăgan 16/2 | |
| Instituția: | BESV-1/182 (Gimnaziu S.Grama) | |

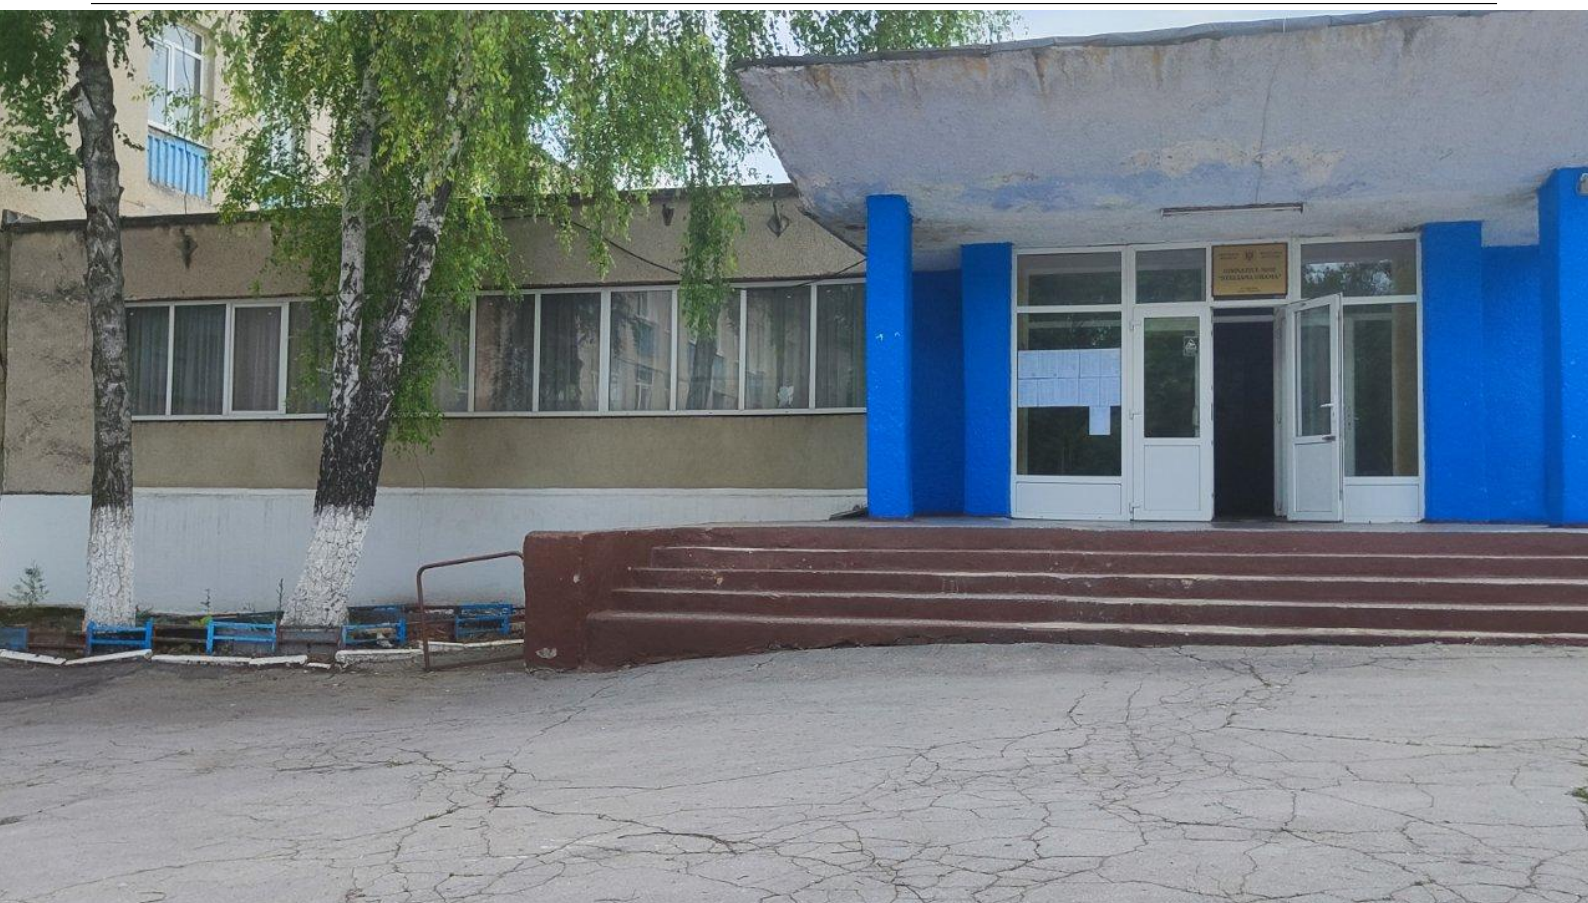
**Galerie - Uși**

| Dimensiuni ușă de intrare: | Dublă: 70 cm + 68 cm<br>Standard: lumina ușii duble trebuie să fie de minim 90 cm<br>Ușa mică din cea dublă se deschide |
| Prag ușă de intrare: | Un prag cu înălțimea: 1 cm<br>Standard: pragul trebuie să fie de maxim 2 cm |
| Ușile de la intrare și din interiorul clădirii sunt dotate/marcate corespunzător cu semne contrastante: | Nu<br>Standard: este o diferență de culoare contrastantă (culori închise / culori deschise) între perete și podea |

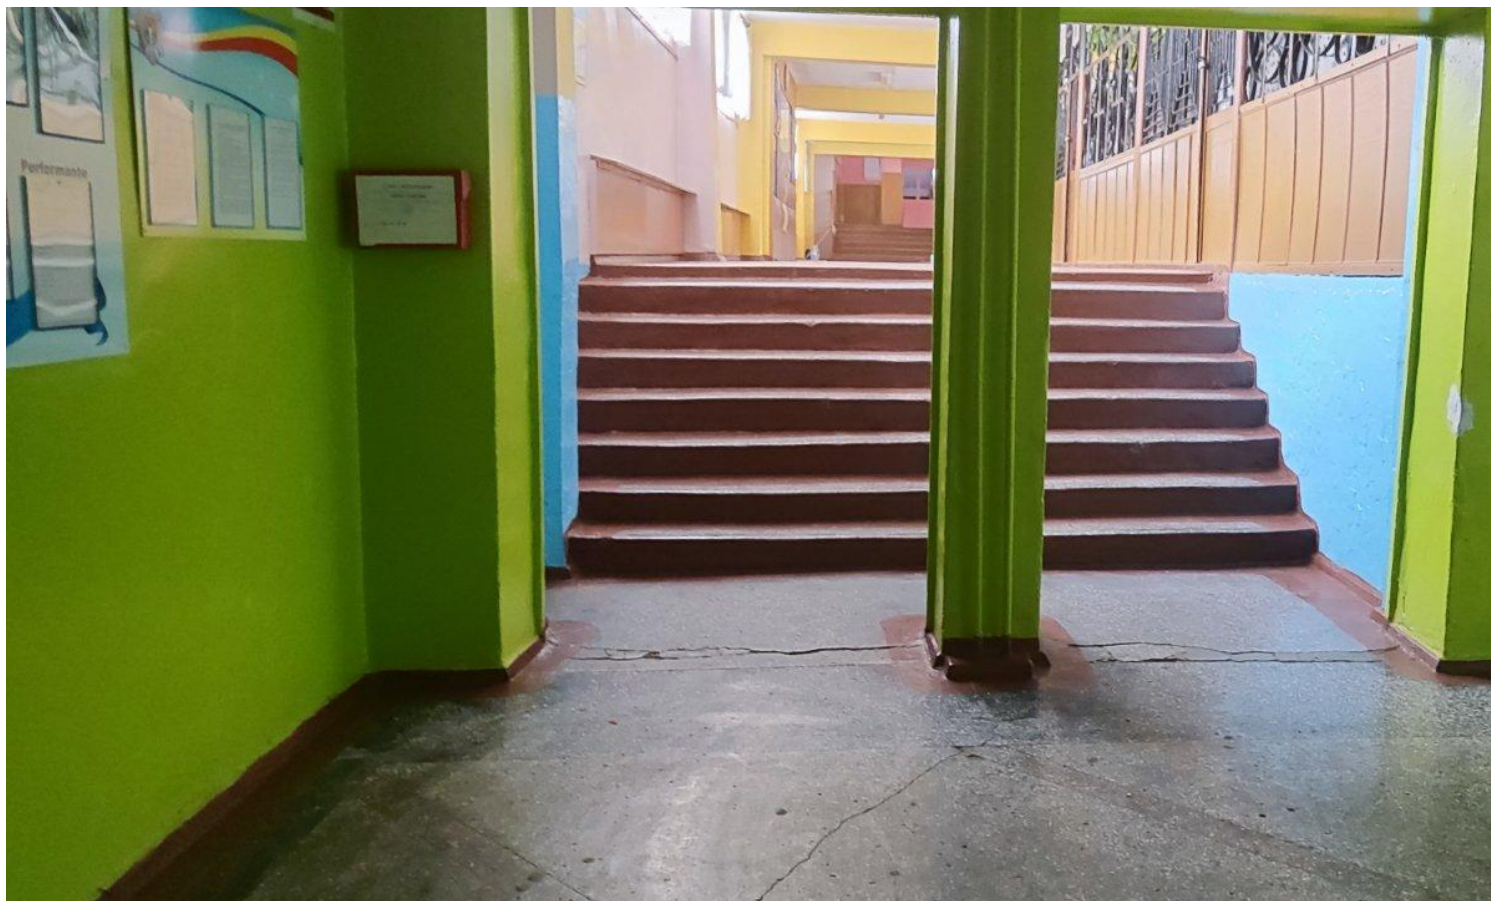
**Galerie - Coridoare**

| Trepte: | Da , 8 trepte , înălțimea:123 cm |
| Dacă există trepte, sunt semnalate treptele cu elemente contrastante și/sau tactile: | Nu<br>Standard: prima și ultima treaptă trebuie semnalate în culori contrastante |

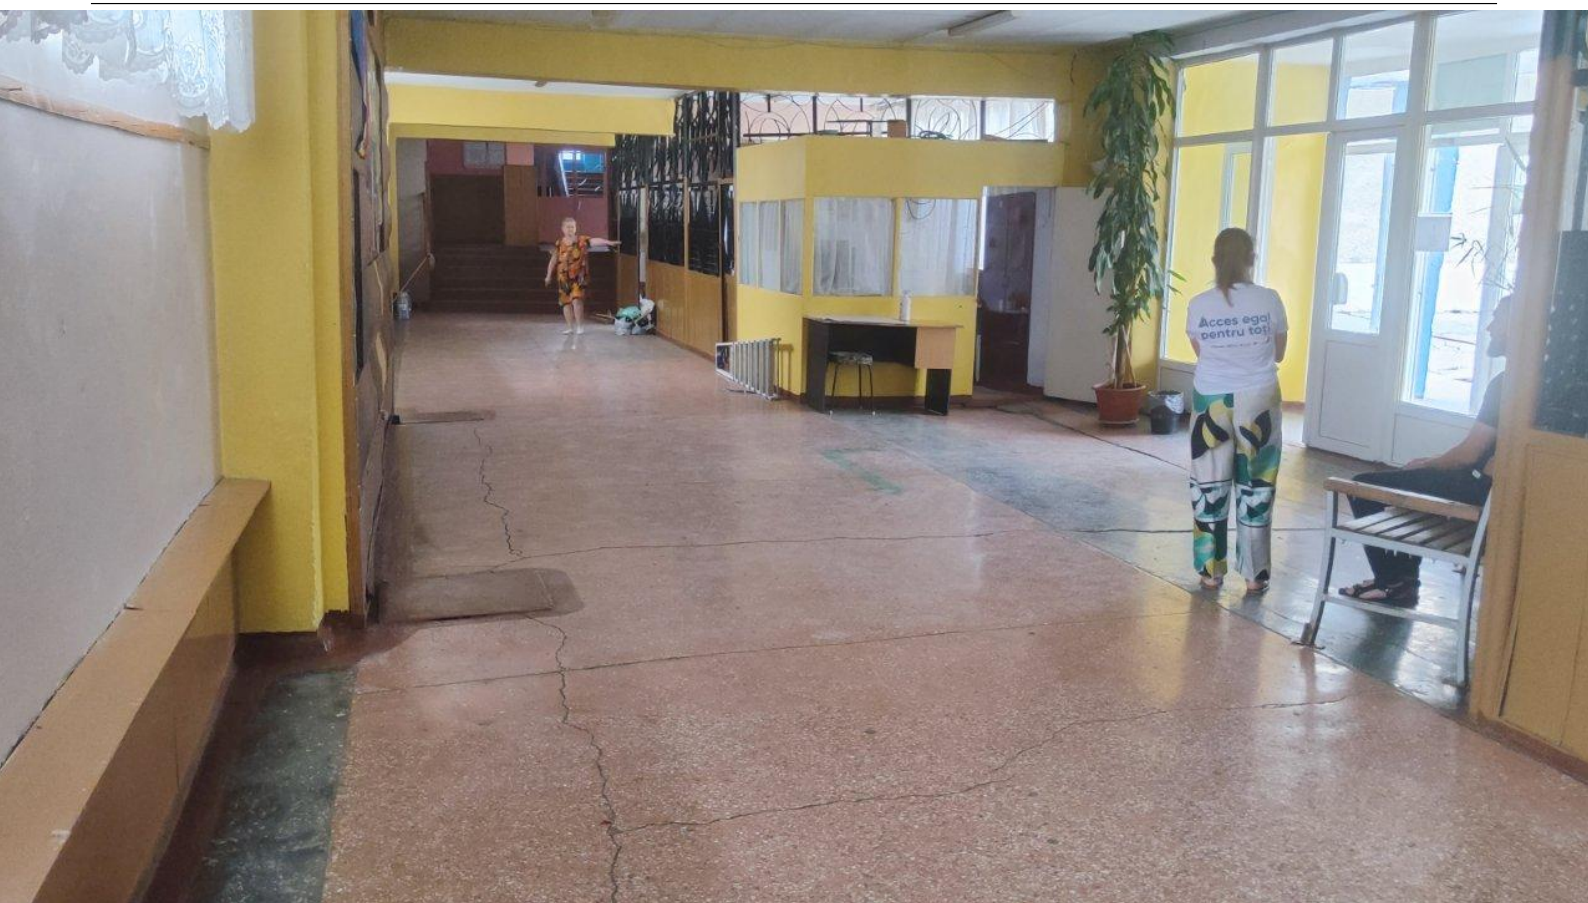
**Galerie - Sala de prestare a serviciului**

| În sală este spațiu de manevră pentru un scaun rulant cu diagonala minimă de 140 cm: | Da |
| Culori contrastante pentru sală: | Da<br>Standard: este o diferență de culoare contrastantă (culori închise / culori deschise) între perete și podea |

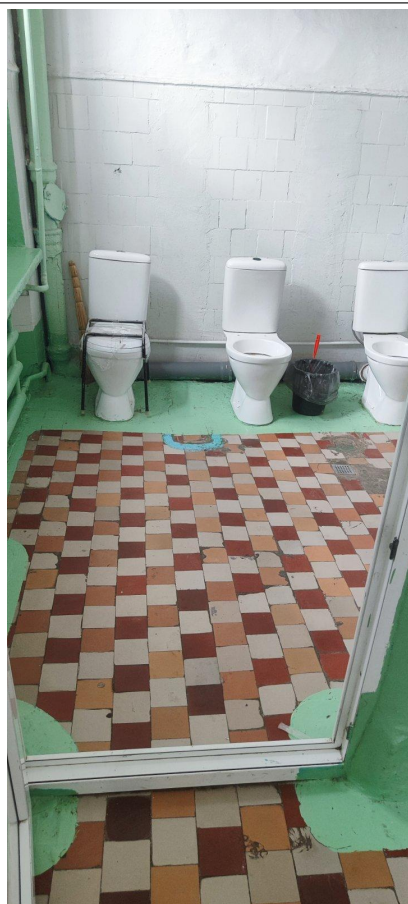
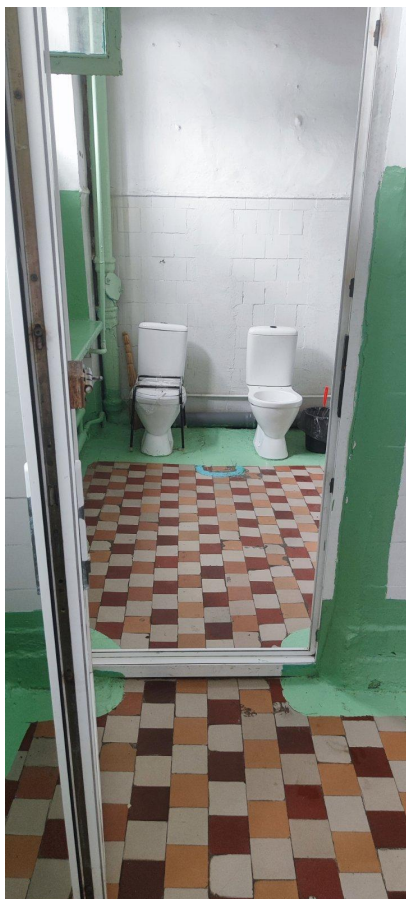
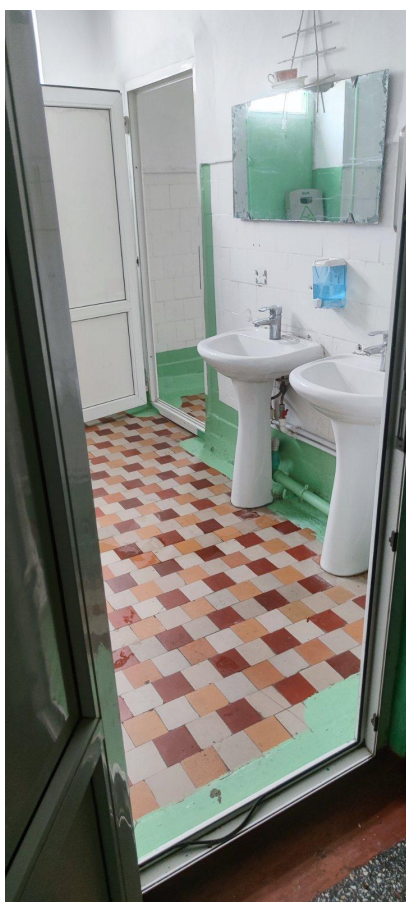
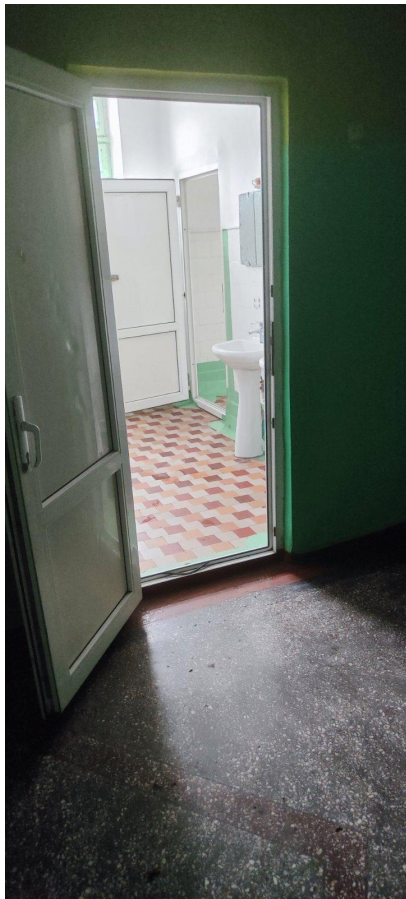
**Galerie - Grup sanitar**

| Ușa de intrare WC interior, lățime: | 65 cm<br>Standard: ușa trebuie să fie de minim 90 cm |
| Prag ușă de intrare: | Prag cu înălțimea: 5 cm<br>Standard: maxim 2 cm |
| Ușa cabină WC, lățime: | 72 cm<br>Standard: ușa trebuie să fie de minim 90 cm |
| Prag ușa cabină WC: | Prag cu înălțimea: 7 cm<br>Standard: maxim 2 cm |
| Vasul WC are bare de suport: | Nu |
| Este uscător de mâini: | Da , se află lângă lavoar , la înălțimea de: 130 cm<br>Standard: maxim 100 cm |
