# Formular de evaluare a condițiilor de accesibilitate a clădirilor publice

Data: 12-06-2025

| Categorii | Indicatori | Date colectate |
|---|---|---|
| Localitate, raion: | Homuteanovca (Ialoveni) | |
| Instituția: | BESV-21/19 (Casa de cultură) | |

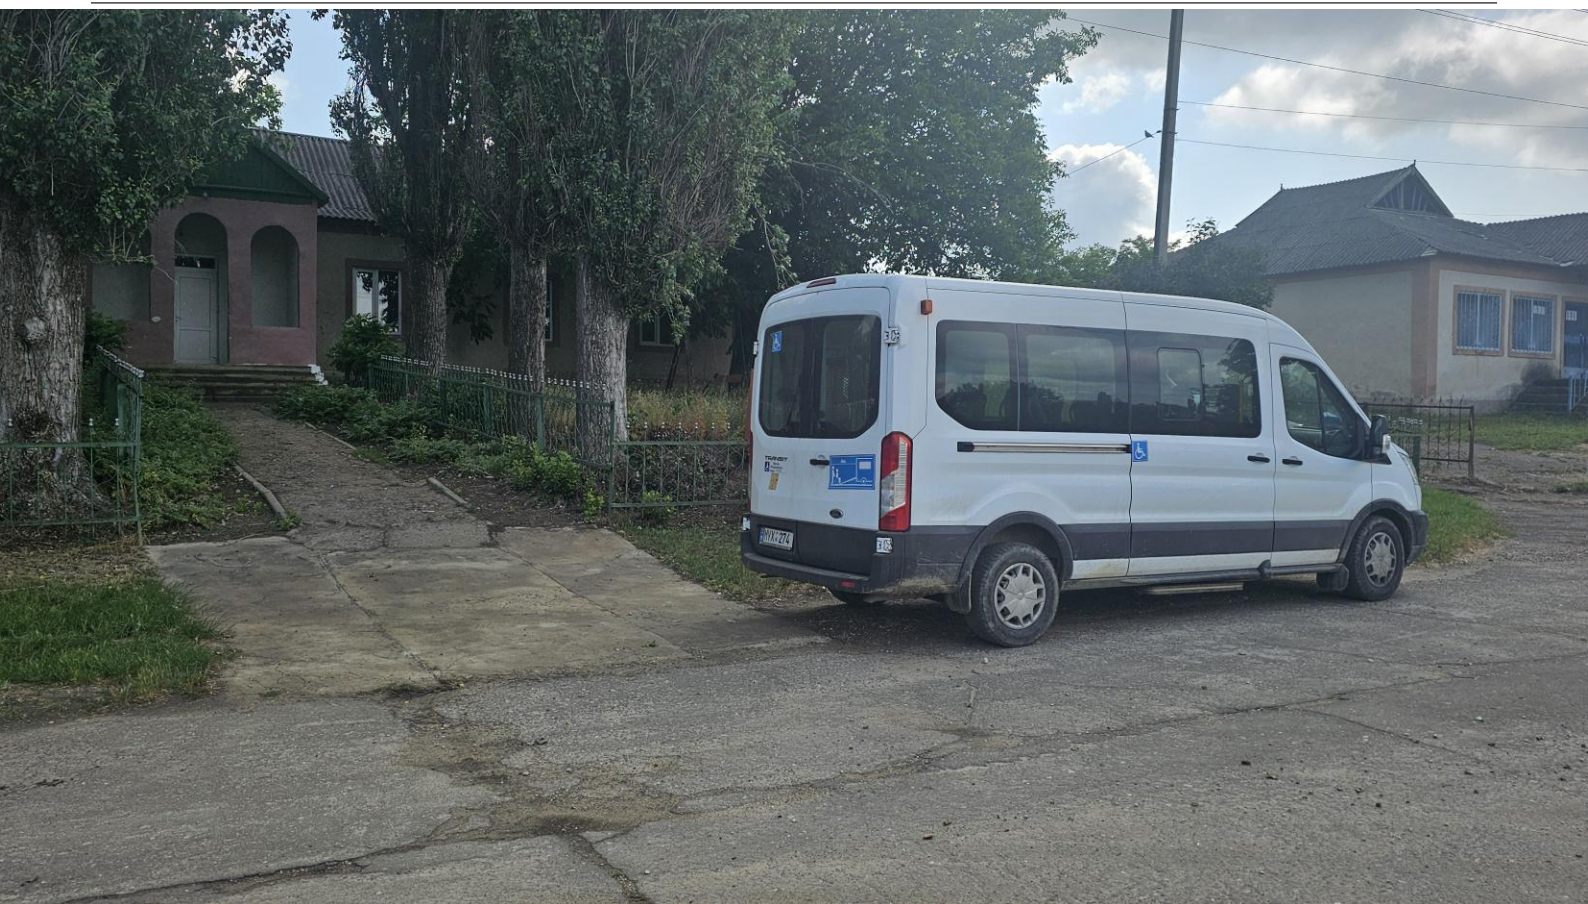
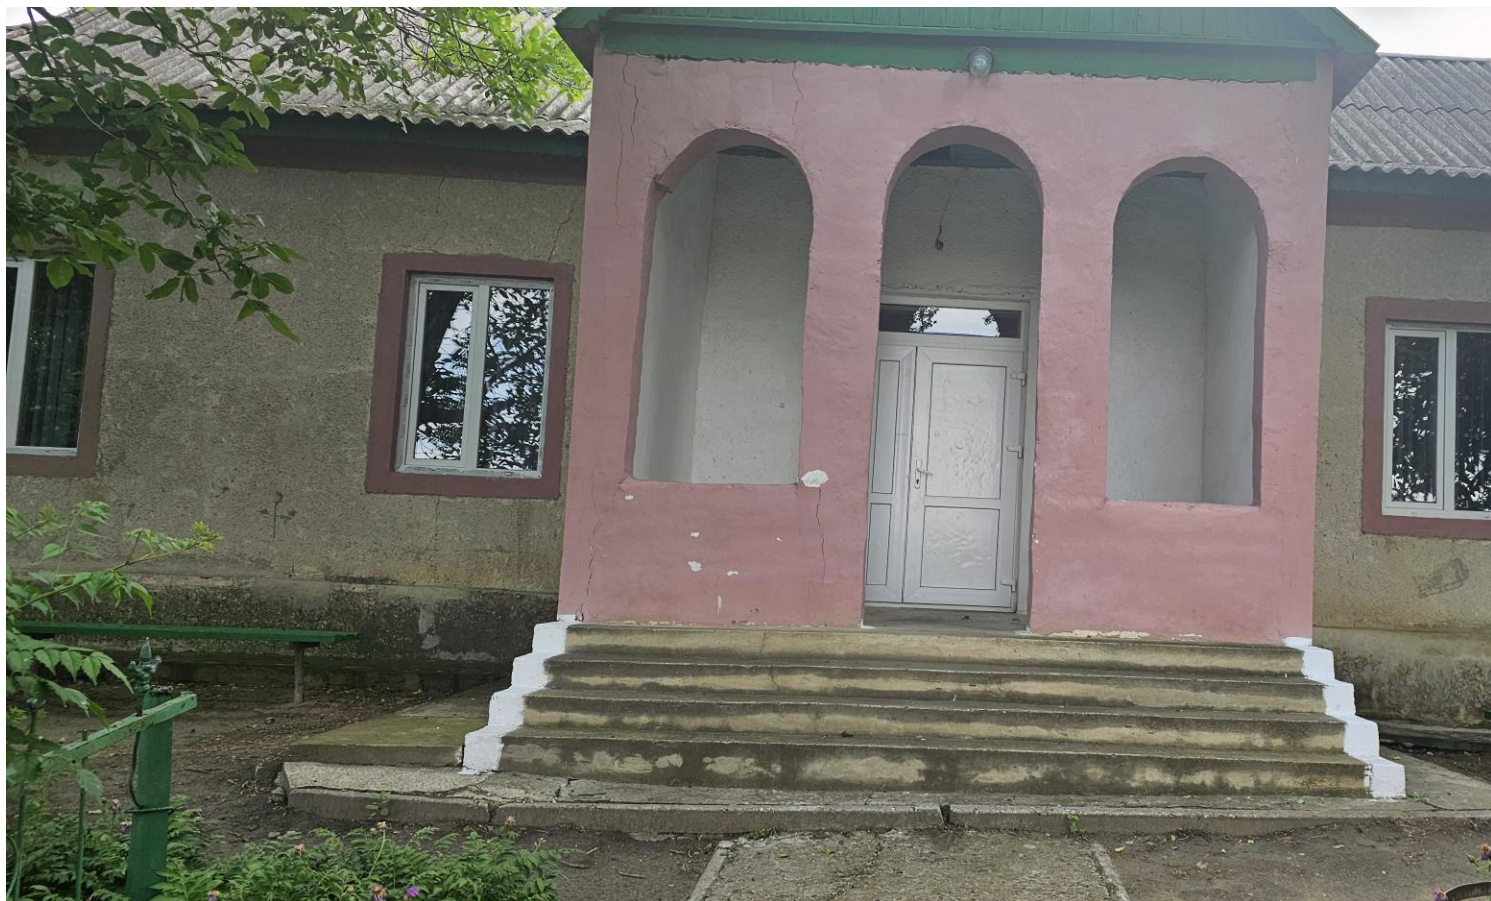
## Galerie - Căi de acces către clădire

| Tip înveliș: | asfalt calitativ + beton detereorat |
| Drumurile/Căile de acces sunt: | Deteriorate |
| Nivel: | Înclinat în urcuș |

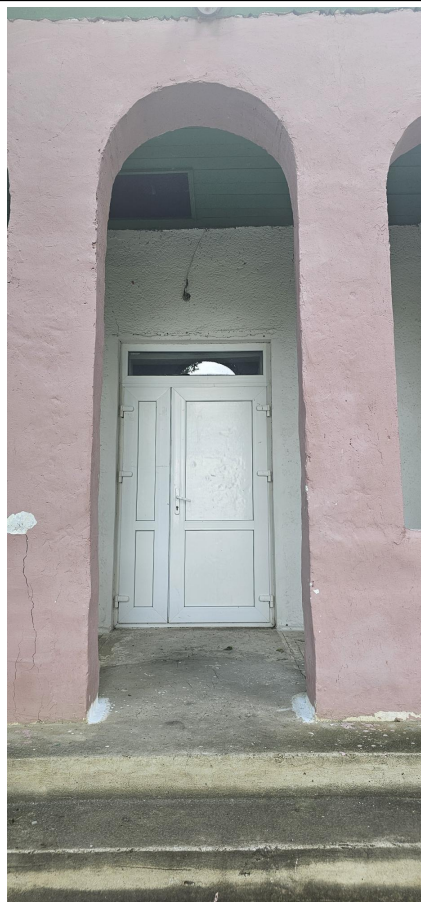
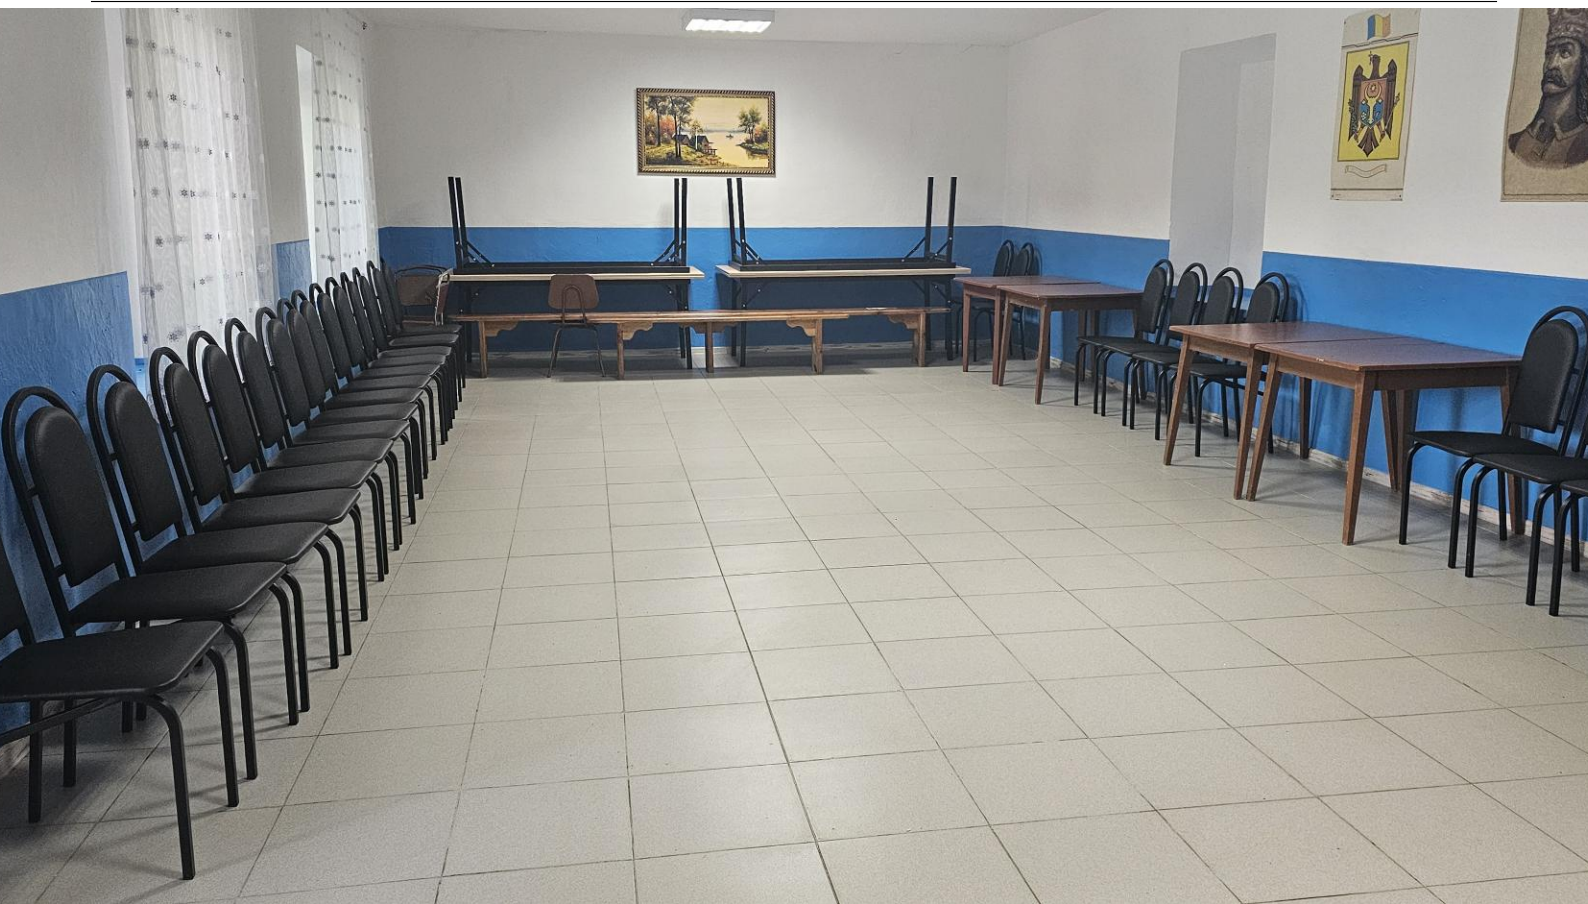
**Galerie - Intrare în clădire**

| Categorii | Indicatori | Date colectate |
|---|---|---|
| | La intrare sunt trepte: | Da, 5 trepte , Înălțime totală a treptelor/scărilor (cm)27 cm |
| | Înălțimea pragului ușii (de la nivelul solului până la nivelul superior al pragului): | 8 cm<br><b>Standard: Se aplica regula de 1:10</b> |
| | Dacă există trepte, sunt semnalate treptele cu elemente contrastante și/sau tactile: | Nu<br><b>Standard: prima și ultima treaptă trebuie semnalate în culori contrastante</b> |

| Dimensiuni ușă de intrare: | Dublă: 74 cm + 36 cm<br><b>Standard: lumina ușii duble trebuie să fie de minim 90 cm</b> |
| Prag ușă de intrare: | Prag exterior și interior cu înălțimile: 8 + 1 cm<br><b>Standard: pragul trebuie să fie de maxim 2 cm</b> |
