## Formular de evaluare a condițiilor de accesibilitate a clădirilor publice

| Categorii | Indicatori | Date colectate |
|---|---|---|
| Localitate, raion: | Budai (Ialoveni) | |
| Instituția: | BESV-21/44 (Fost Centru medical) | |

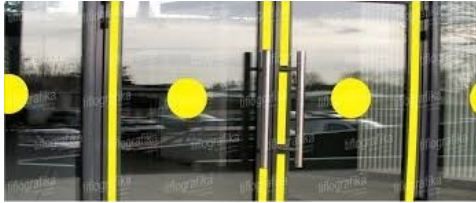
| Categorii | Indicatori | Date colectate |
|---|---|---|
| | <p>Fig. V.23. – Exemplu de conformare a suprafețelor vitrate în cadrul foii de ușă și realizarea contrastului vizual</p> | |
| | <p>Fig. V.24. – Exemplu de conformare a suprafețelor vitrate în cadrul foii de ușă și realizarea contrastului vizual, atunci când ușa și suprafețele adiacente sunt vitrate</p> | |

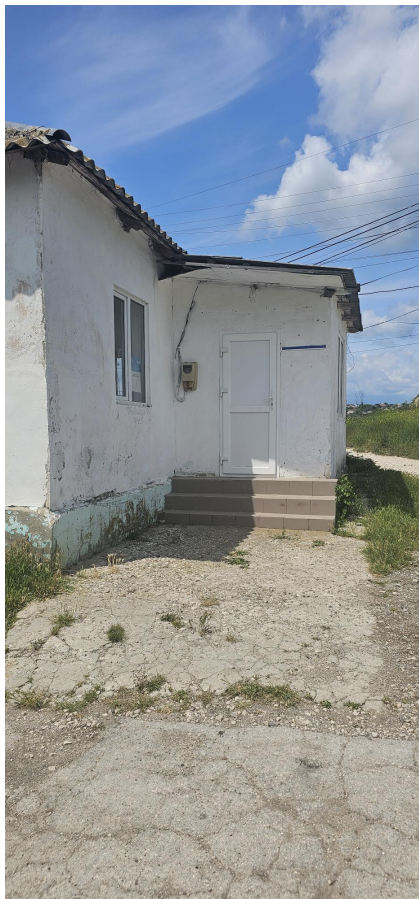
## Galerie - Căi de acces către clădire

| Tip înveliș: | Pământ tasat |
| Drumurile/Căile de acces sunt: | Deteriorate |
| Nivel: | Înclinat în urcuș |
