# Formular de evaluare a condițiilor de accesibilitate a clădirilor publice

Data: **18-06-2025**

| Categorii | Indicatori | Date colectate |
|---|---|---|
| Instituția: | BESV-21/16 (Grădinița Poiana) | |

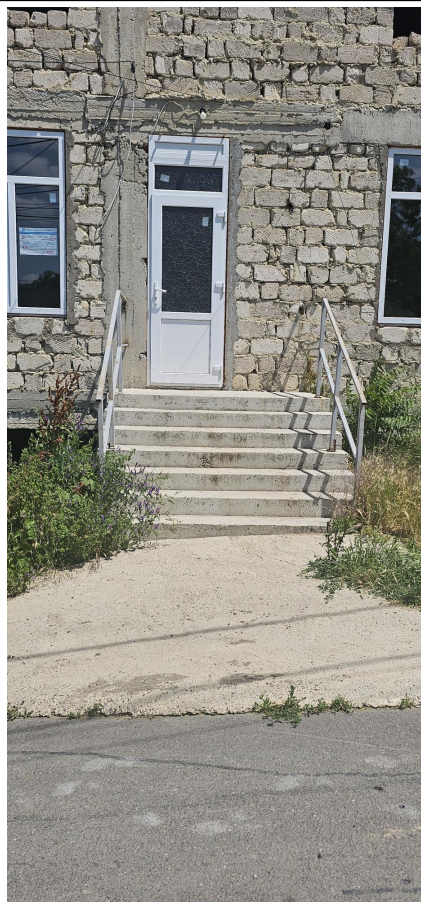
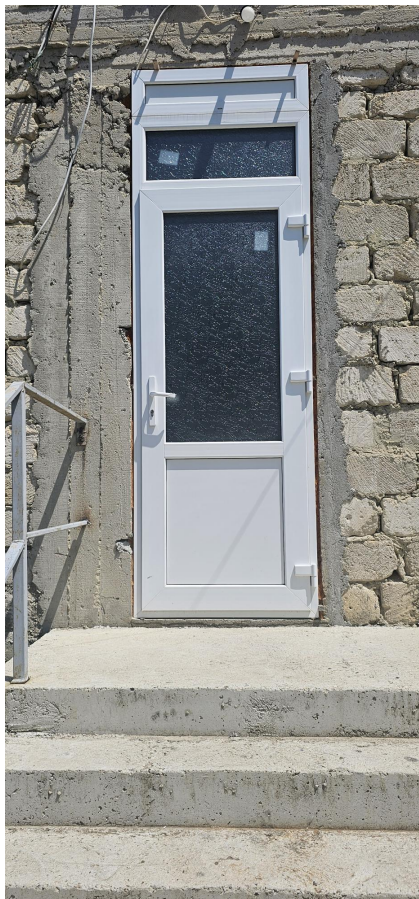
**Galerie - Intrare în clădire**

| La intrare sunt trepte: | Da, 7 trepte, Înălțime totală a treptelor/scărilor (cm) 170 cm |
| Înălțimea pragului ușii (de la nivelul solului până la nivelul superior al pragului): | 9 cm<br>Standard: Se aplica regula de 1:10 |
| Dacă există trepte, sunt semnalate treptele cu elemente contrastante și/sau tactile: | Nu<br>Standard: prima și ultima treaptă trebuie semnalate în culori contrastante |
| Există rampă de acces: | Nu |
