# Formular de evaluare a condițiilor de accesibilitate a clădirilor publice

Data: 05-06-2025

| Categorii | Indicatori | Date colectate |
|---|---|---|
| Localitate, raion: | Vadul-rascov (Soldanesti) | |
| Instituția: | BESV-31/32 (Casa de cultură) | |

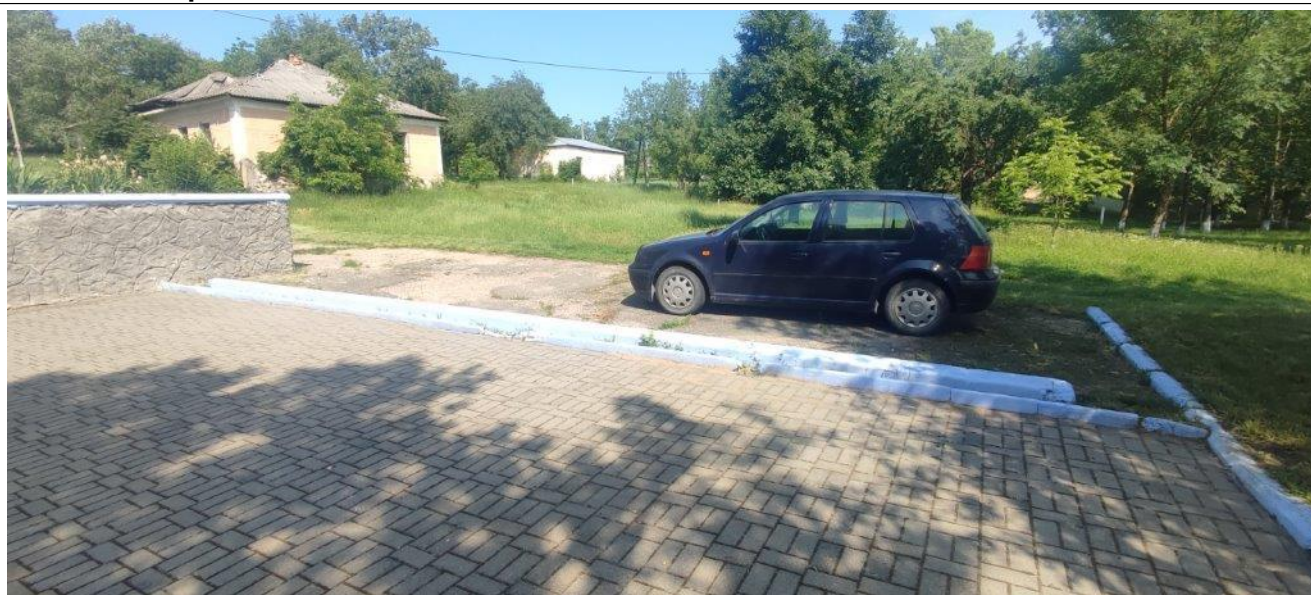
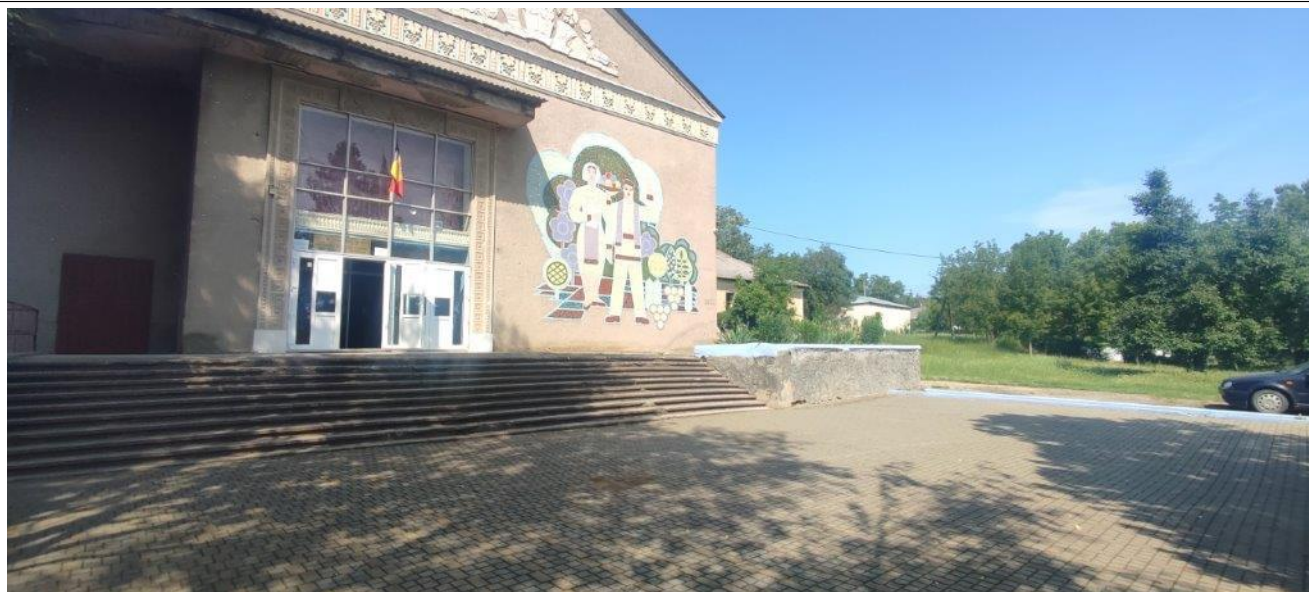
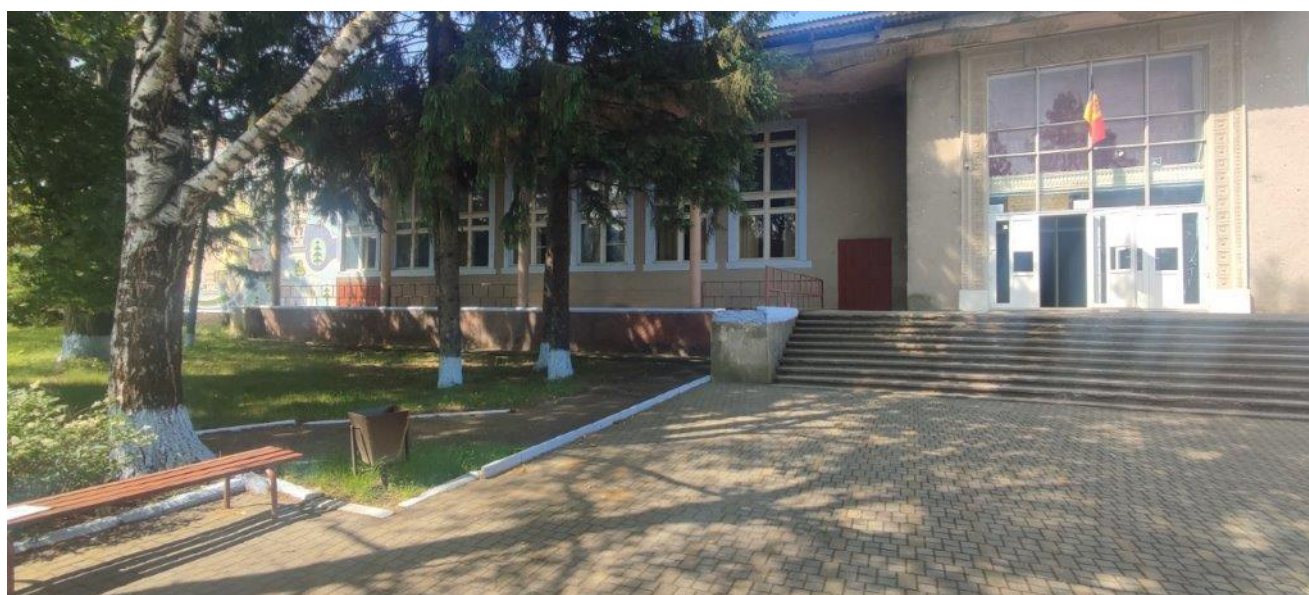
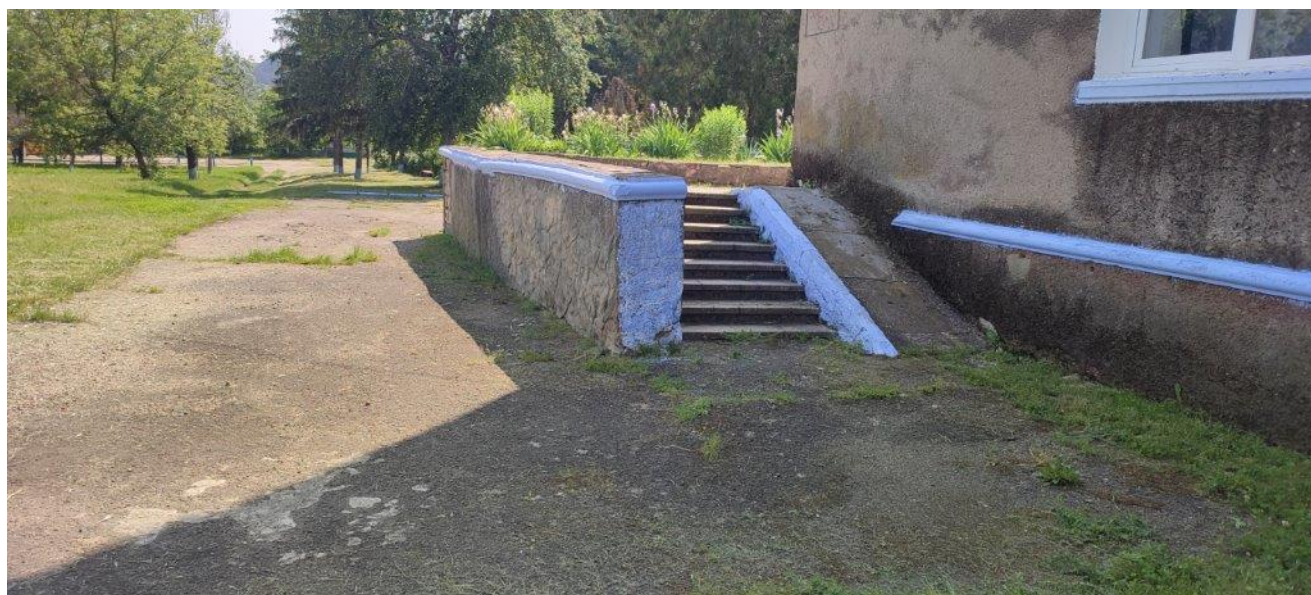
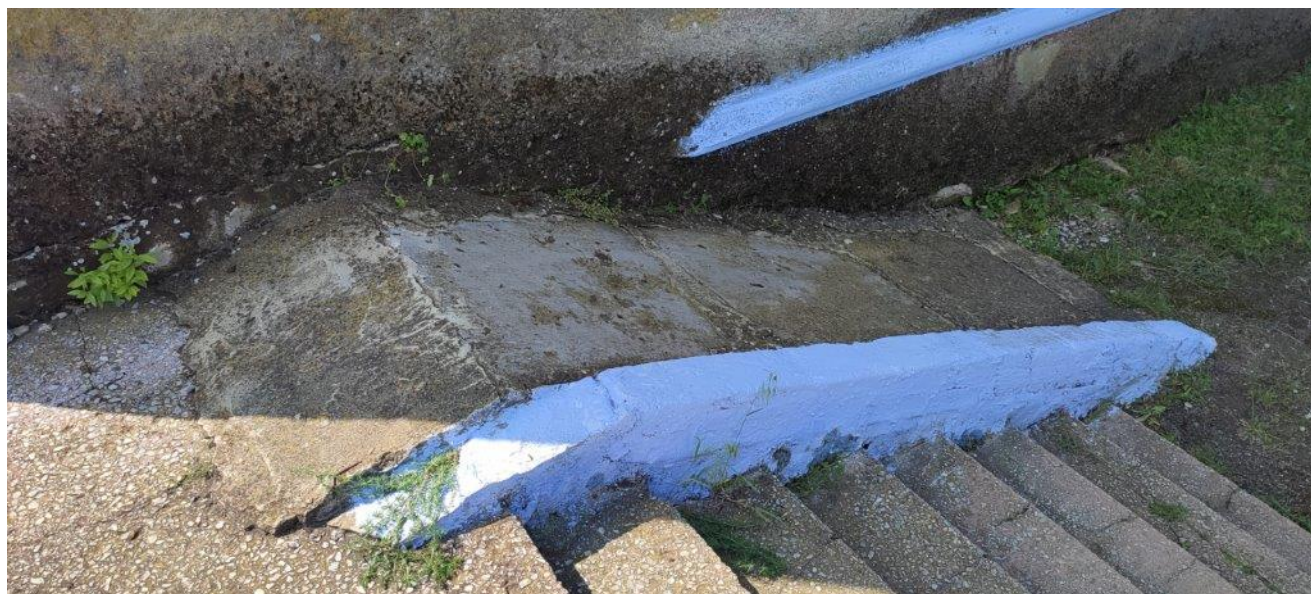
#### Galerie - Loc de parcare

| Parcare obișnuită: | Nu , dar există loc unde poate fi amenajată parcare |
| Locuri de parcare amenajate pentru persoanele cu dizabilități: | Nu |

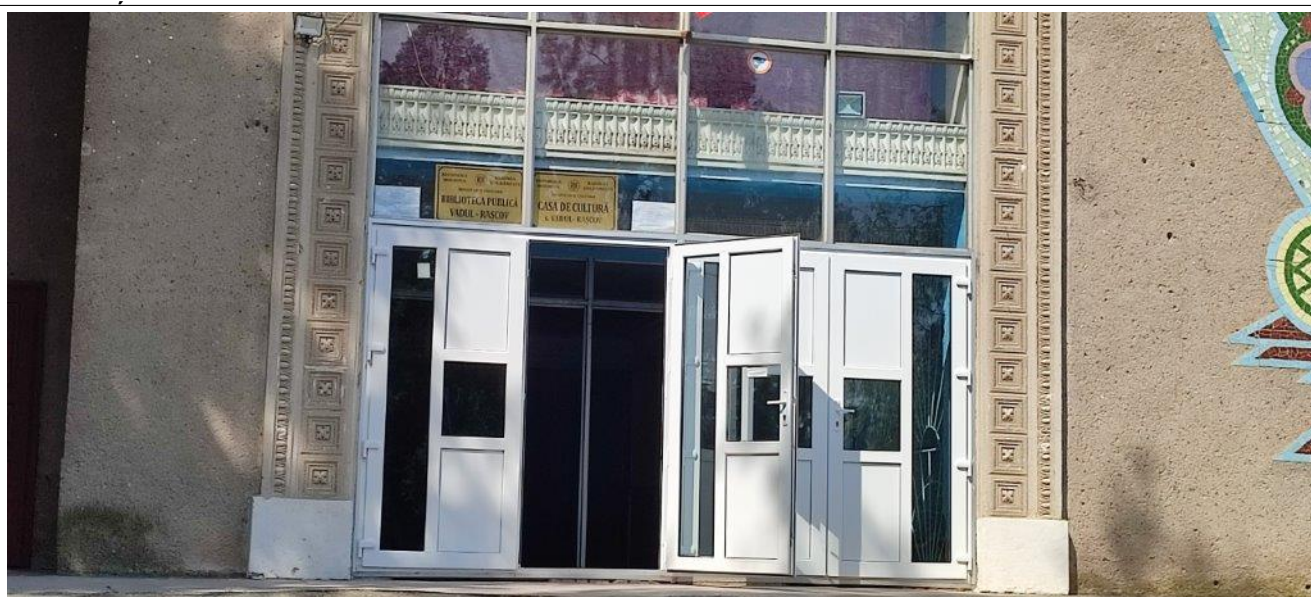
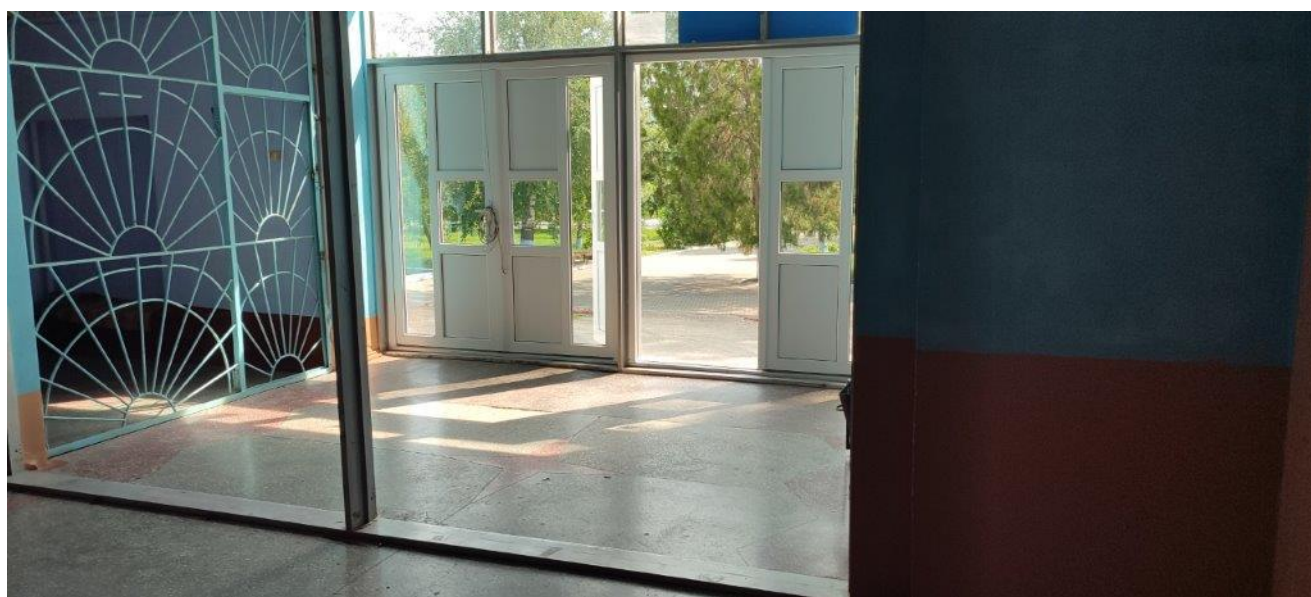
## Galerie - Uși

| Dimensiuni ușă de intrare: | Dublă: 93 cm + 99 cm<br>Standard: lumina ușii duble trebuie să fie de minim 90 cm<br>Ușa mică din cea dublă se deschide |
| Prag ușă de intrare: | Un prag cu înălțimea: 10 cm<br>Standard: pragul trebuie să fie de maxim 2 cm |
| Ușile de la intrare și din interiorul clădirii sunt dotate/marcate corespunzător cu semne contrastante: | Nu<br>Standard: este o diferență de culoare contrastantă (culori închise / culori deschise) între perete și podea |

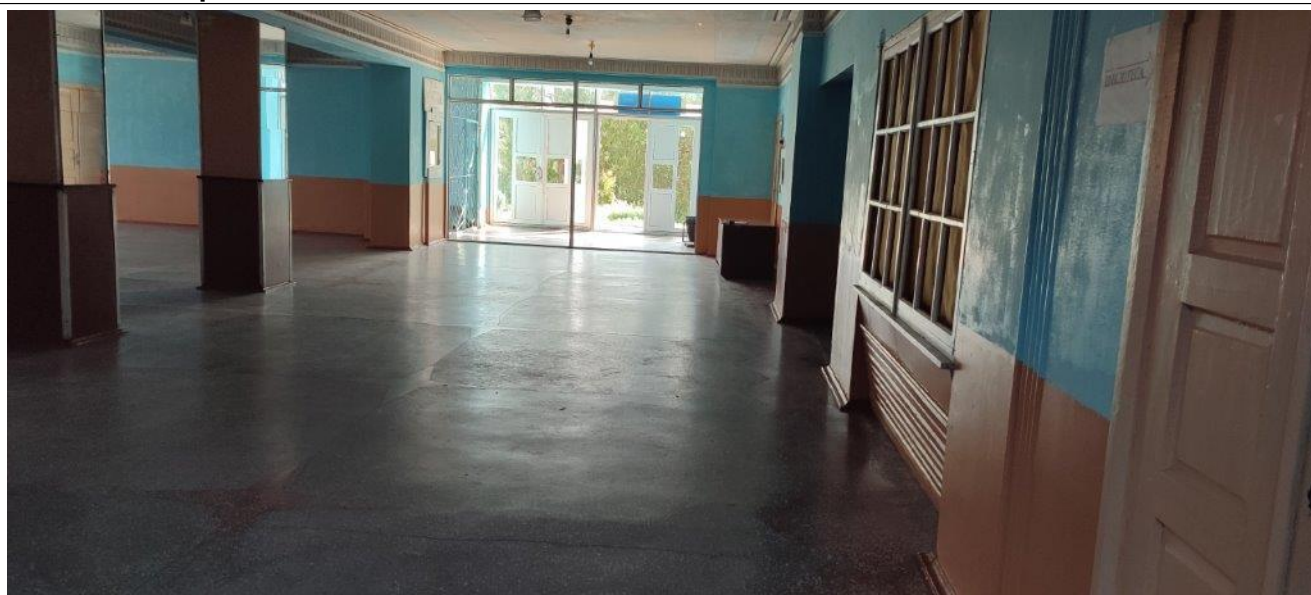
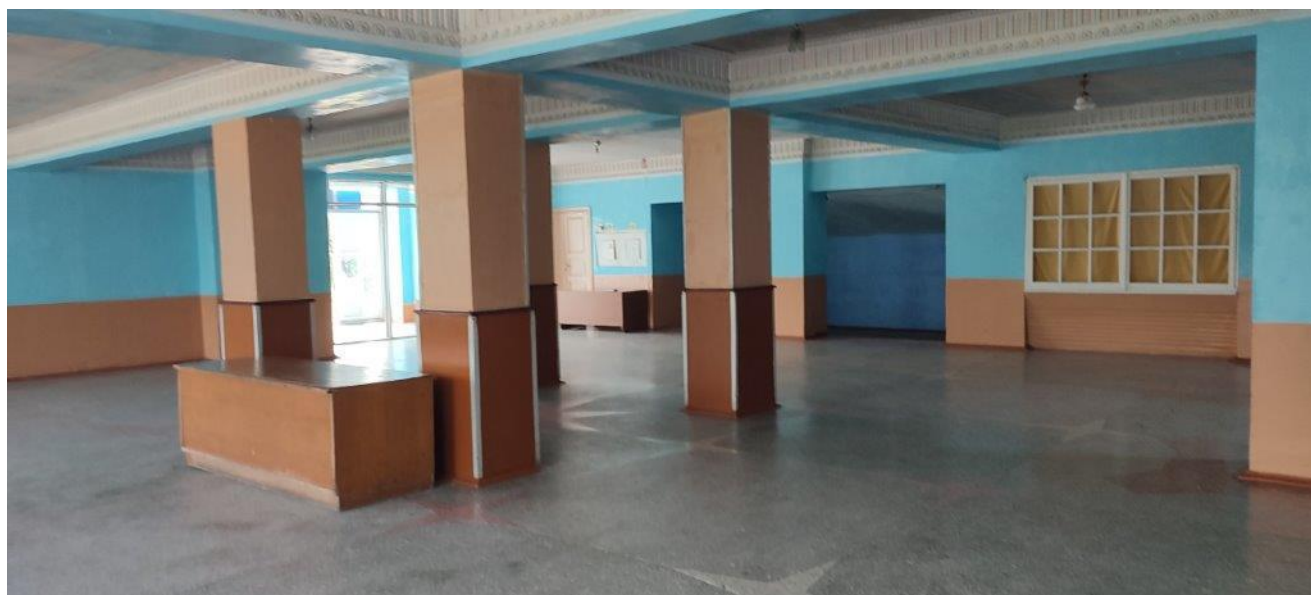
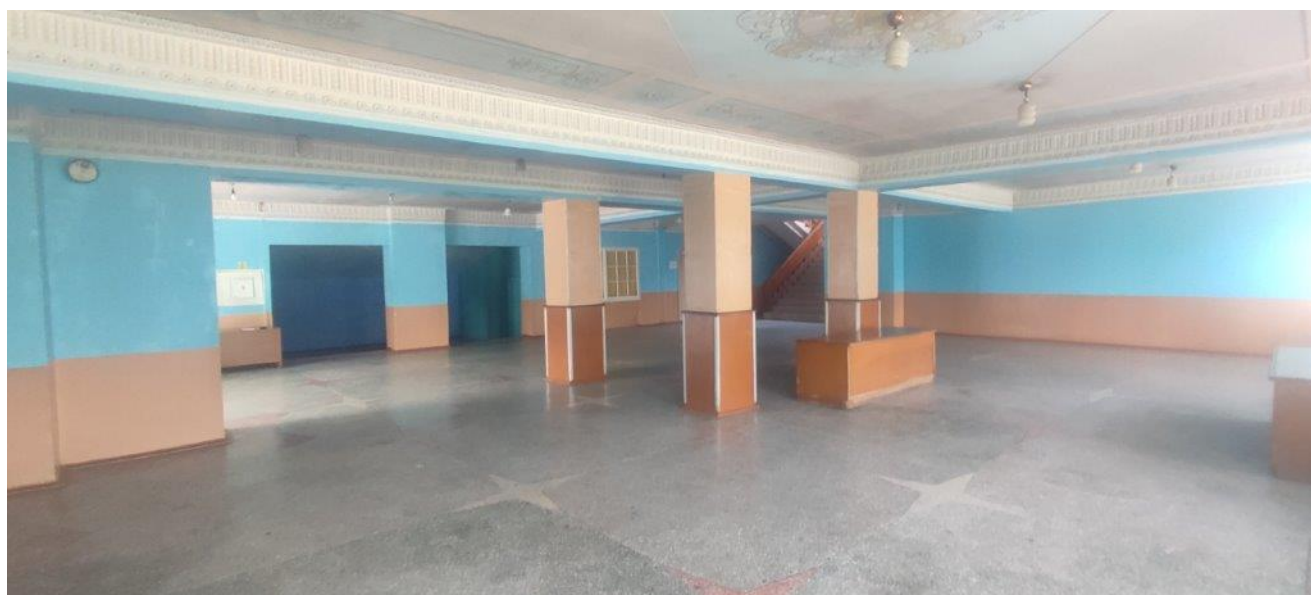
**Galerie - Sala de prestare a serviciului**

Da, 1 trepte , înălțimea:4 cm

În sală este spațiu de manevră pentru un scaun rulant cu diagonala minimă de 140 cm:

Da  
Standard: este o diferență de culoare contrastantă (culori închise / culori deschise) între perete și podea
