# Formular de evaluare a condițiilor de accesibilitate a clădirilor publice

Data: **18-06-2025**

| Categorii | Indicatori | Date colectate |
|---|---|---|
| Localitate, raion: | Costesti (Ialoveni) | |
| Instituția: | BESV-21/15 (Gimnaziu Costești) | |

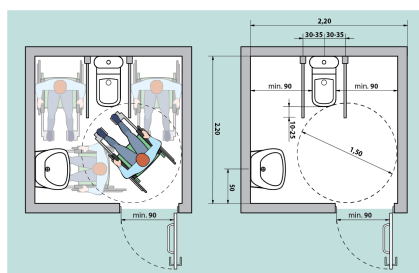
Fig. V42a Amenajarea unei cabine WC adaptate - tip A

| Ușa de intrare WC interior, lățime: | 70 cm<br>Standard: ușa trebuie să fie de minim 90 cm |
| Prag ușă de intrare: | Prag cu înălțimea: 6 cm<br>Standard: maxim 2 cm |
| Dimensiuni grup sanitar: | 984 cm x 281 cm<br>Standard: minim 160 x 180 cm |
| Lavoar/chiuveță: | Da , înălțimea de: 80 cm<br>Standard: h - 85 cm |
| Este spațiu liber sub lavoar: | Nu |
| Este uscător de mâini: | Da , nu se află lângă lavoar , la înălțimea de: 112 cm<br>Standard: maxim 100 cm |

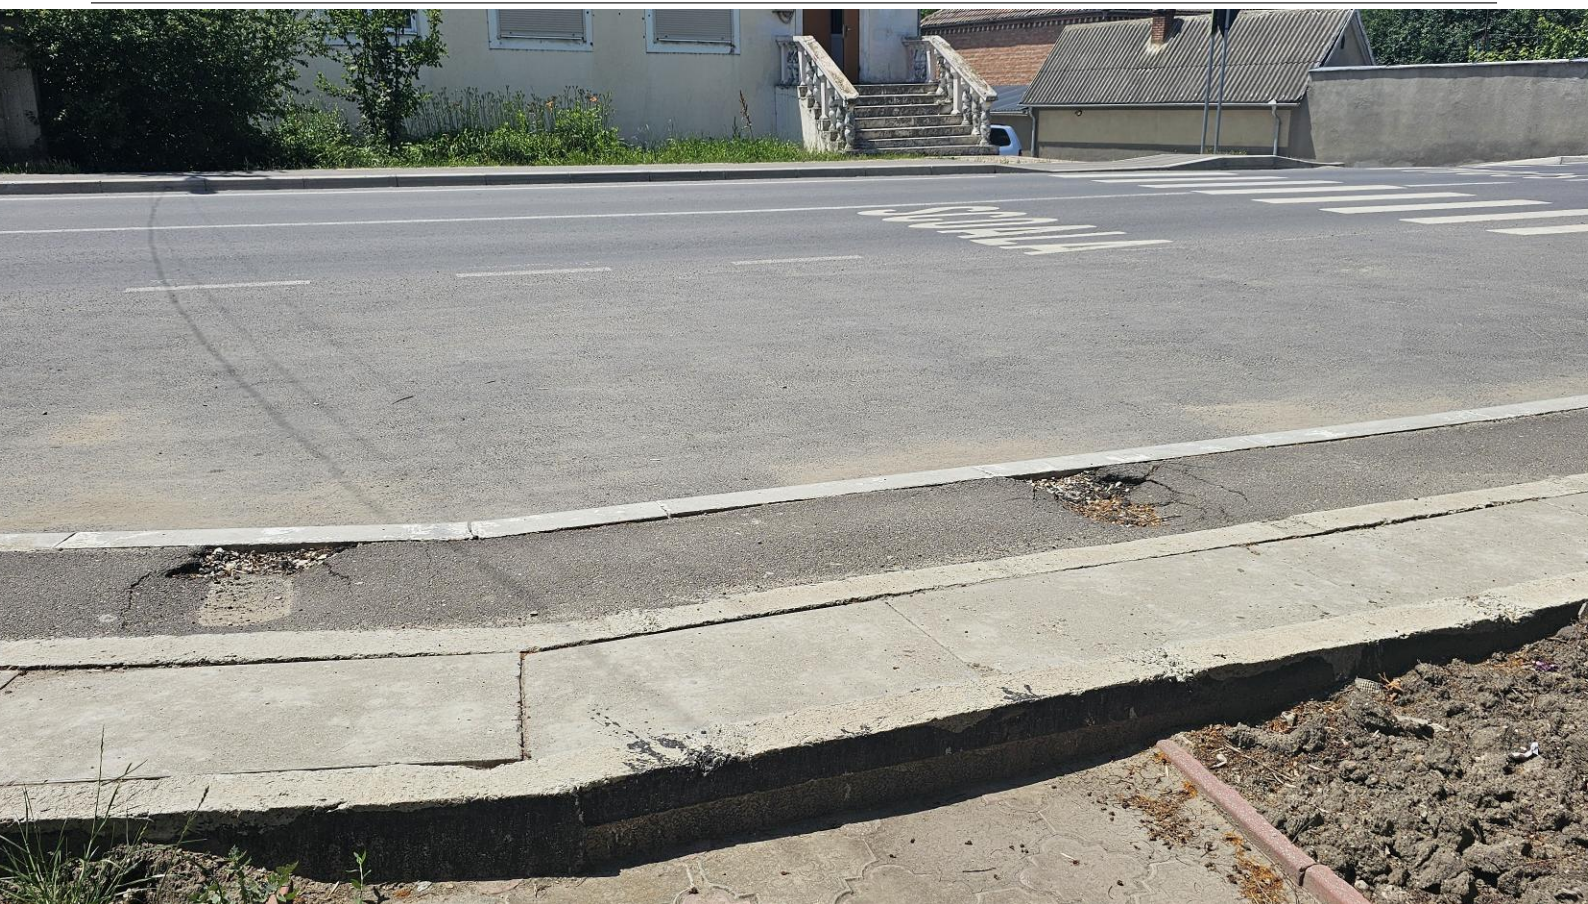
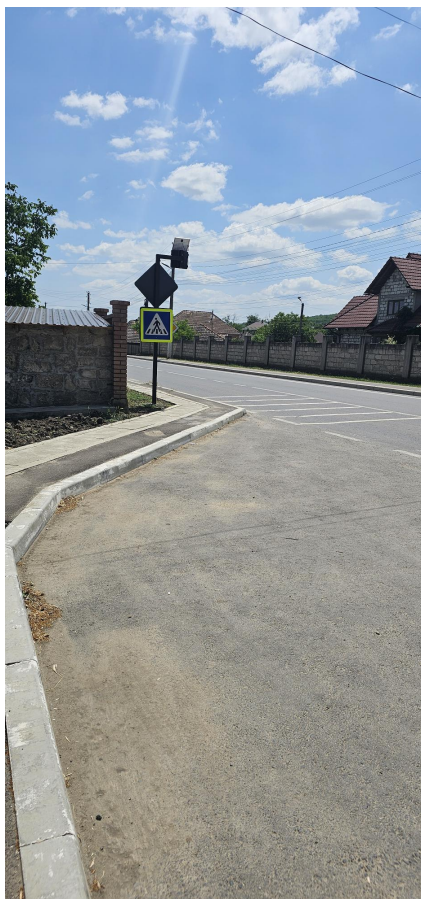
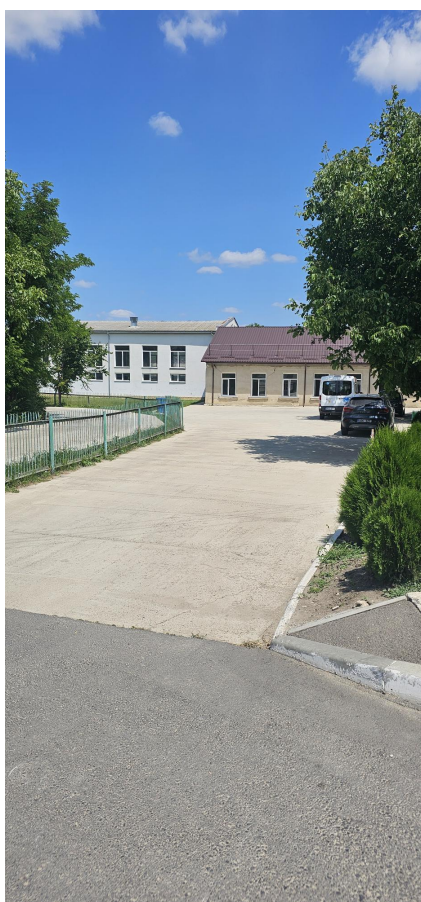
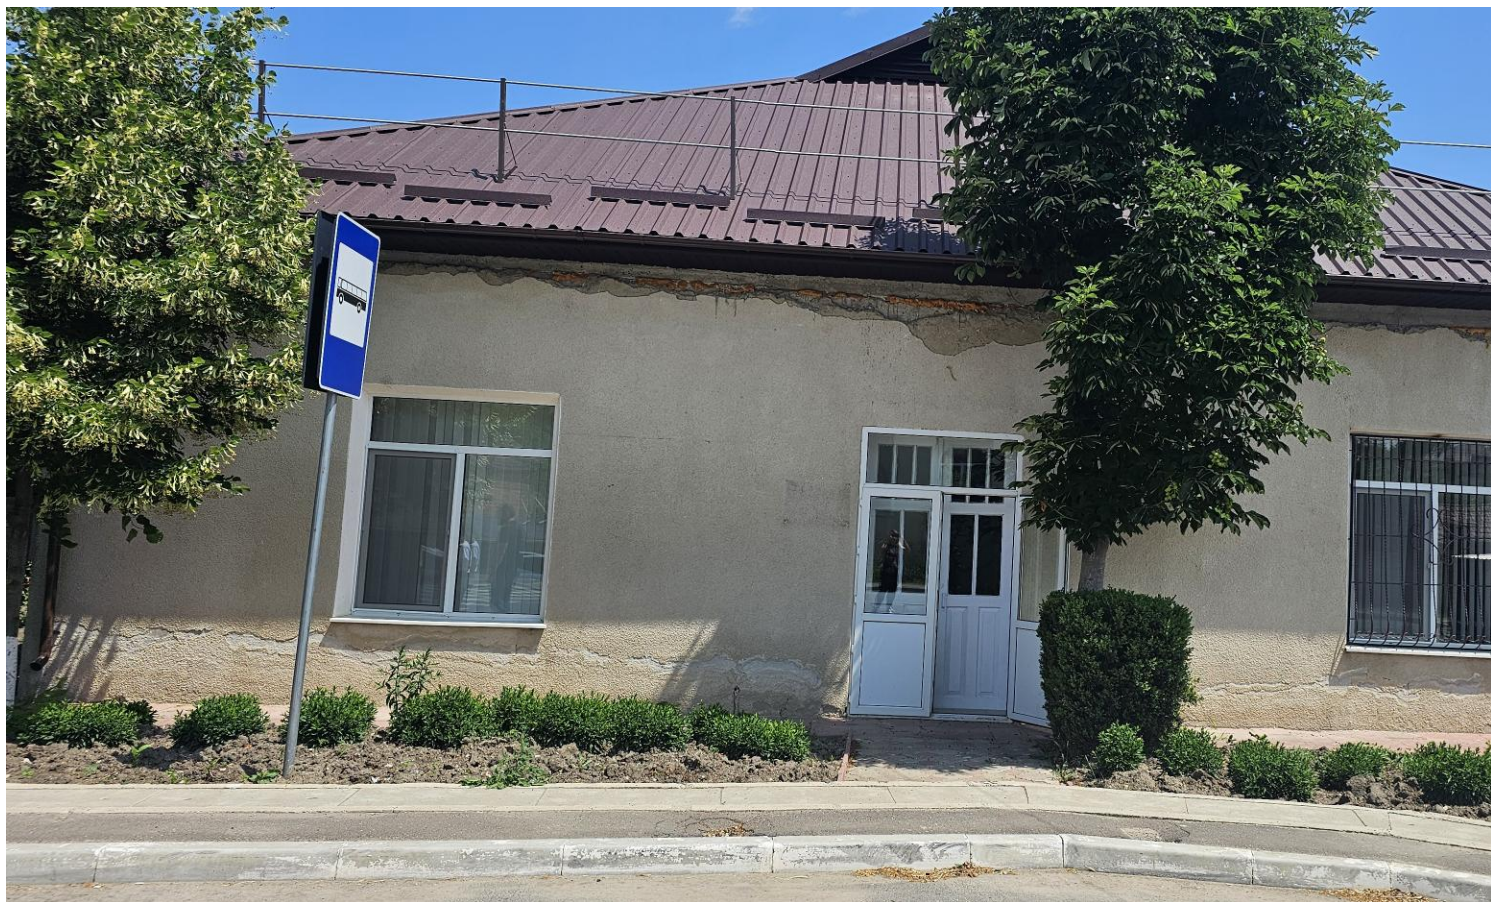
## Galerie - Căi de acces către clădire

| Tip înveliș: | Beton |
| Borduri: | Da, 1 borduri , înălțimea:4 cm |
| Nivel: | Înclinat în coborâș |

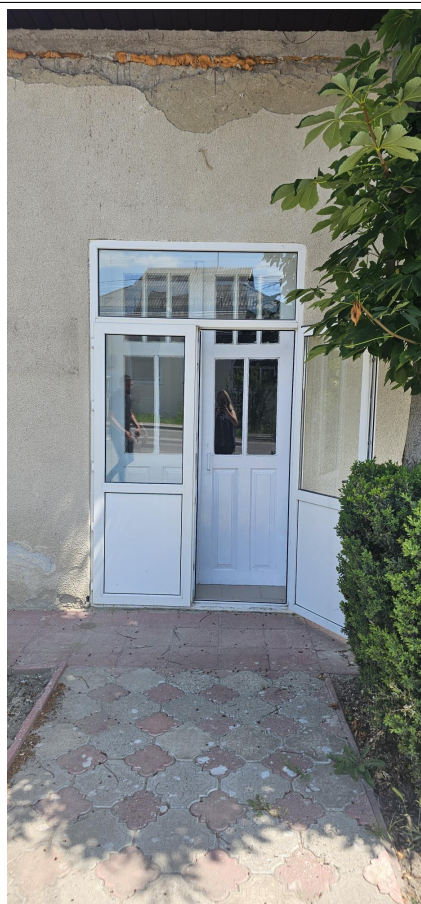
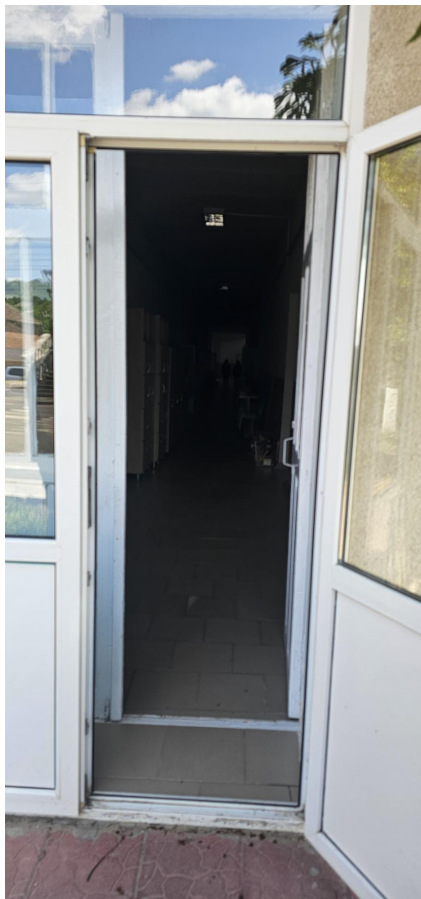
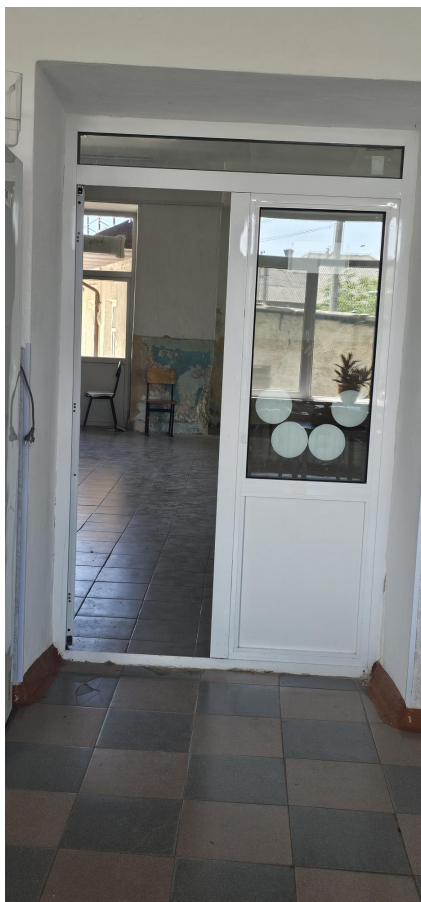
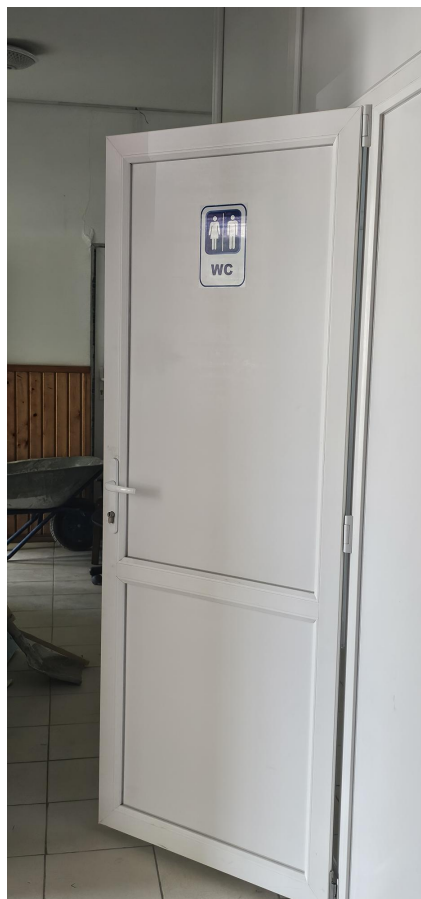
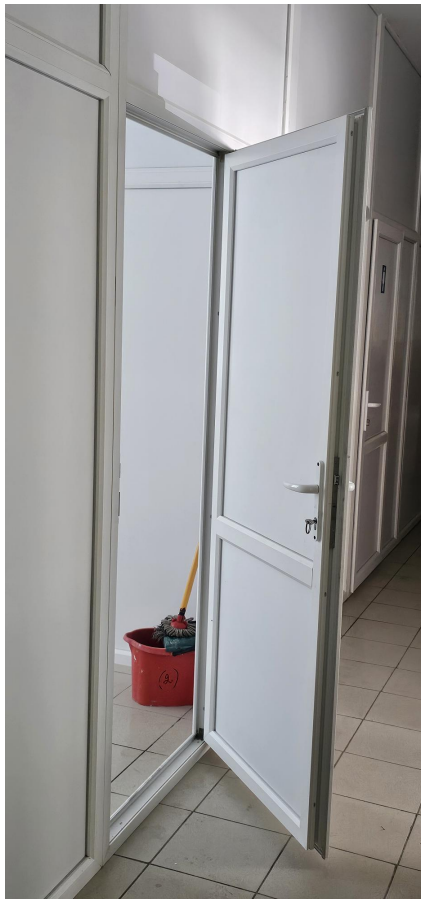
**Galerie - Intrare în clădire**

| Dimensiuni ușă de intrare: | Dublă: 67 cm + 67 cm<br>Standard: lumina ușii duble trebuie să fie de minim 90 cm<br>Ușa mică din cea dublă se deschide |
| Prag ușă de intrare: | Prag exterior și interior cu înălțimile: 5 + 2 cm<br>Standard: pragul trebuie să fie de maxim 2 cm |

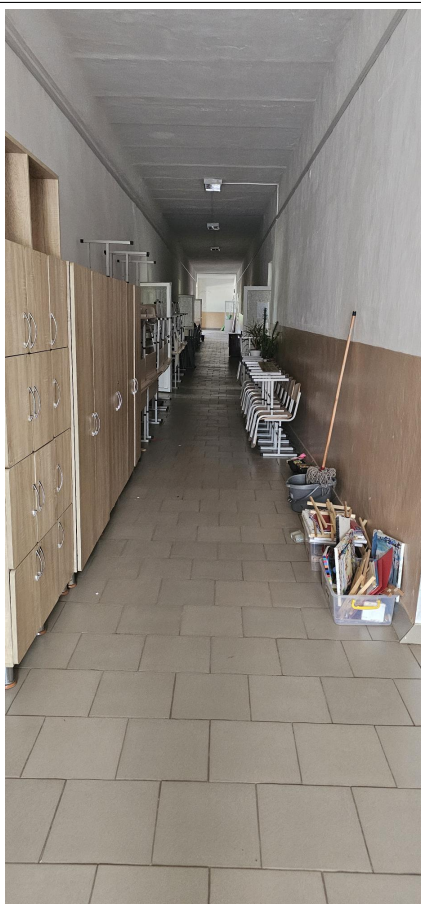
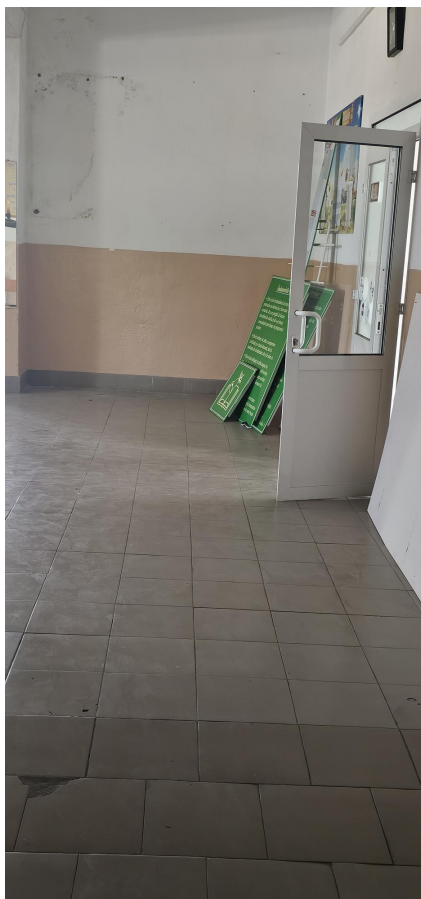
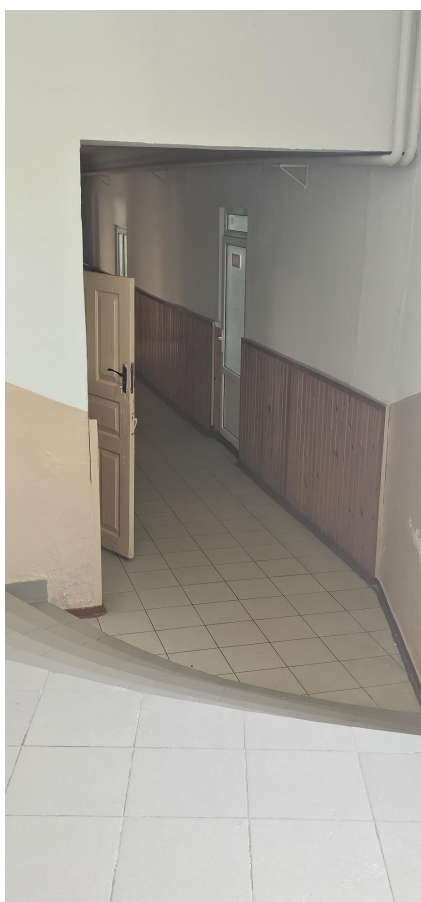
## Galerie - Coridoare

| Lățimea coridorului (în cel mai îngust loc) este peste 150 cm? | Da |
| Culori contrastante (este o diferență de culoare contrastantă (culori închise / culori deschise) între perete și podea): | Da |

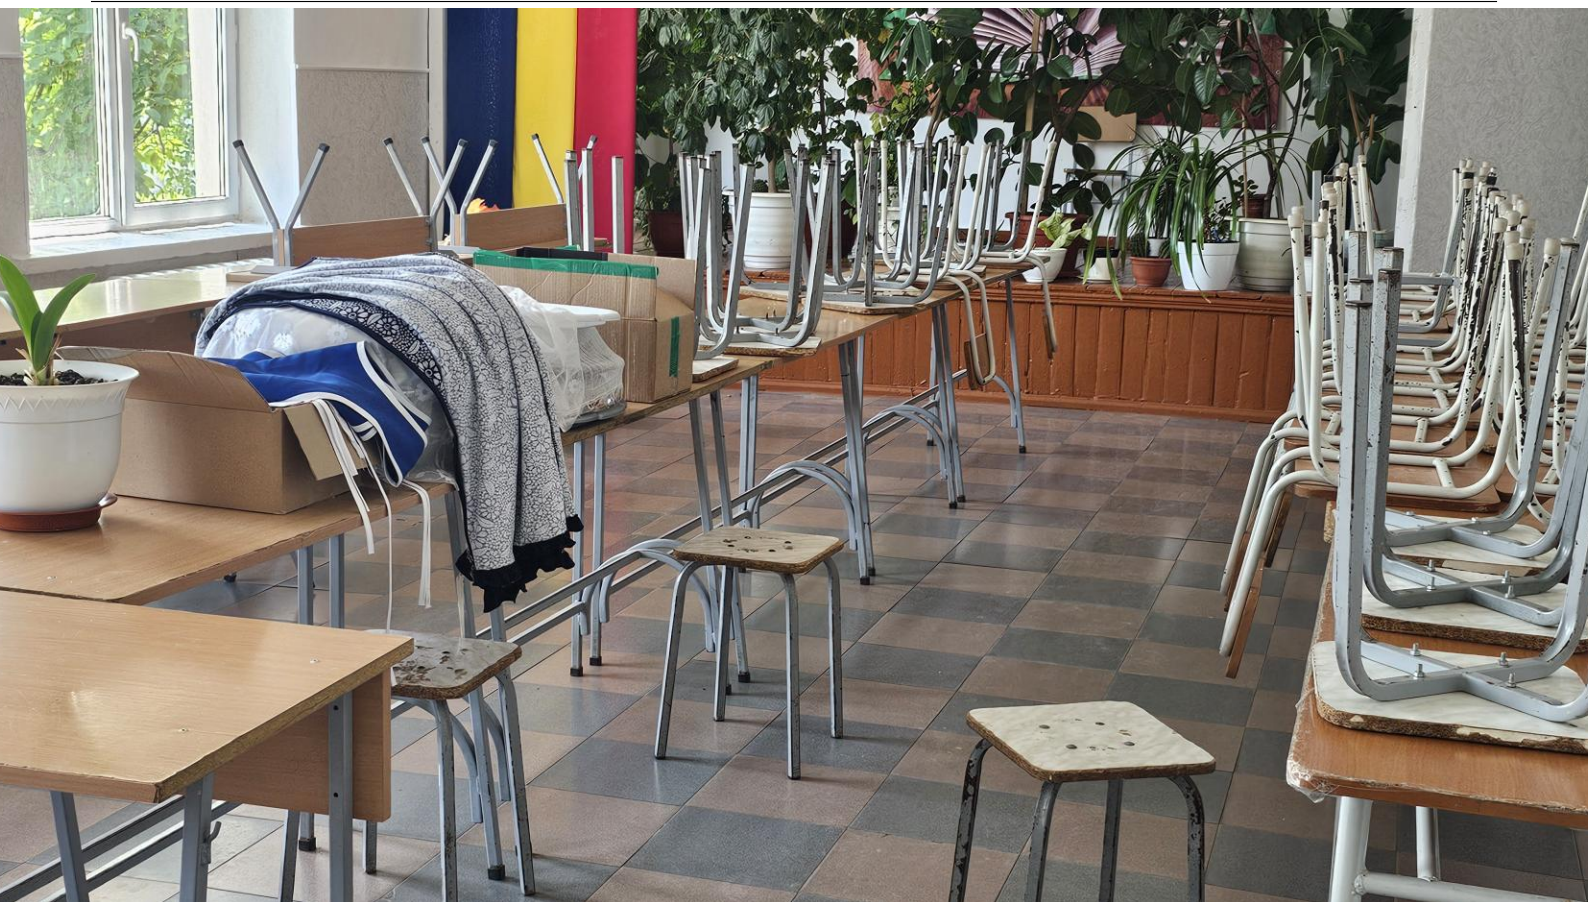
**Galerie - Sala de prestare a serviciului**

| Este la nivel de: | Parter |
| În sală este spațiu de manevră pentru un scaun rulant cu diagonala minimă de 140 cm: | Da |

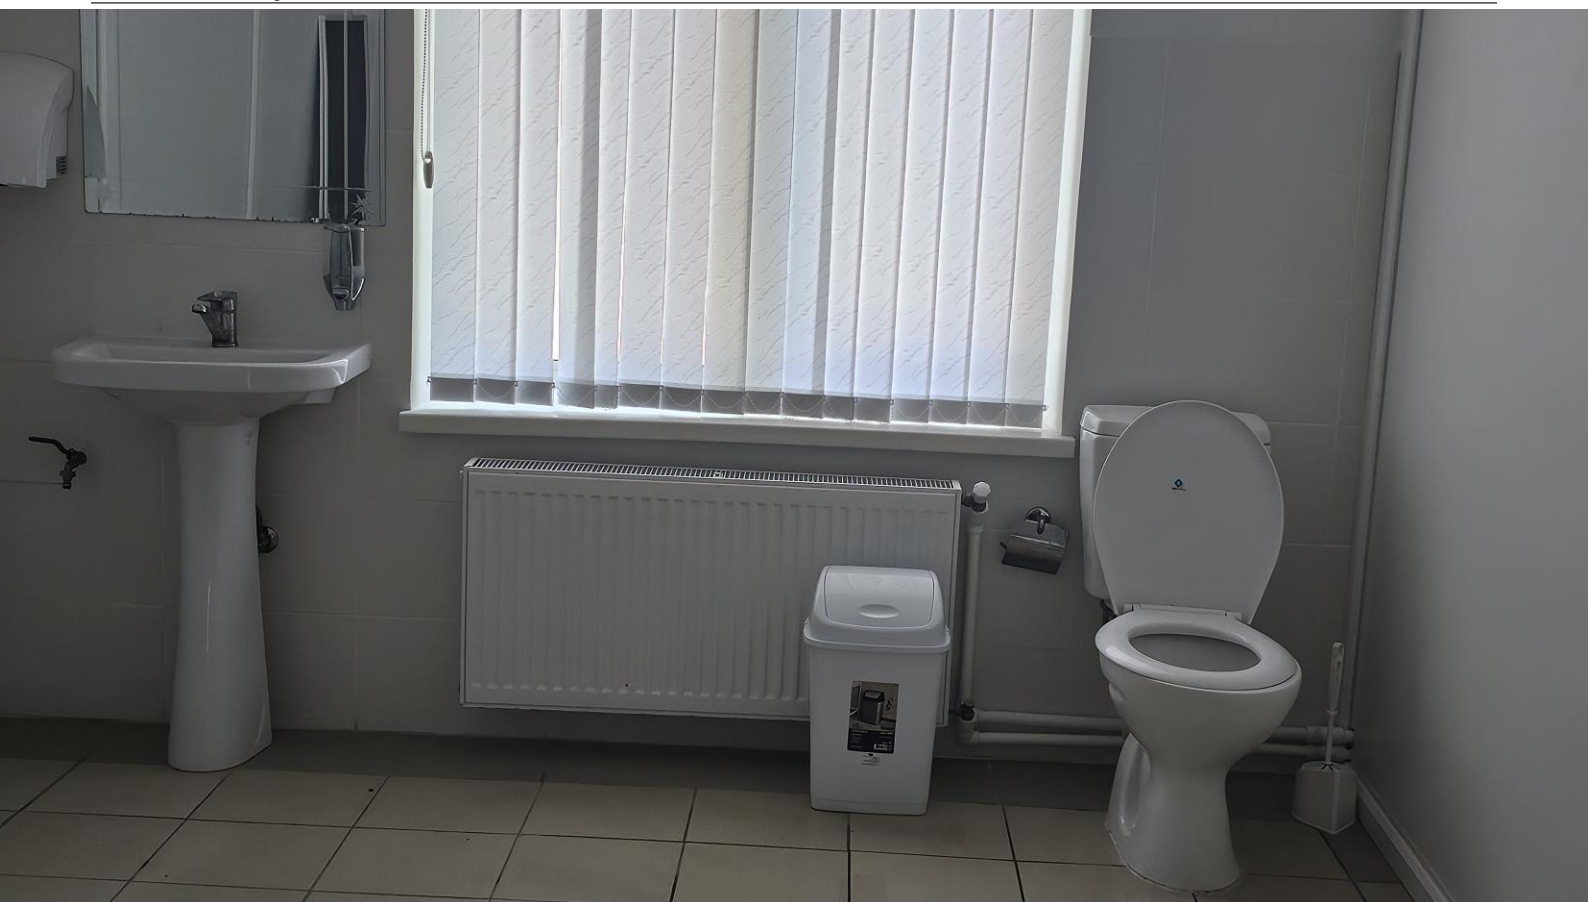
**Galerie - Grup sanitar**

| Culori contrastante: | Nu<br>Standard: este o diferență de culoare contrastantă (culori închise / culori deschise) între perete și podea |
