# Formular de evaluare a condițiilor de accesibilitate a clădirilor publice

Data: 05-06-2025

| Categorii | Indicatori | Date colectate |
|---|---|---|
| Localitate, raion: | Socola (Soldanesti) | |
| Instituția: | BESV-31/33 (Căminul cultural) | |

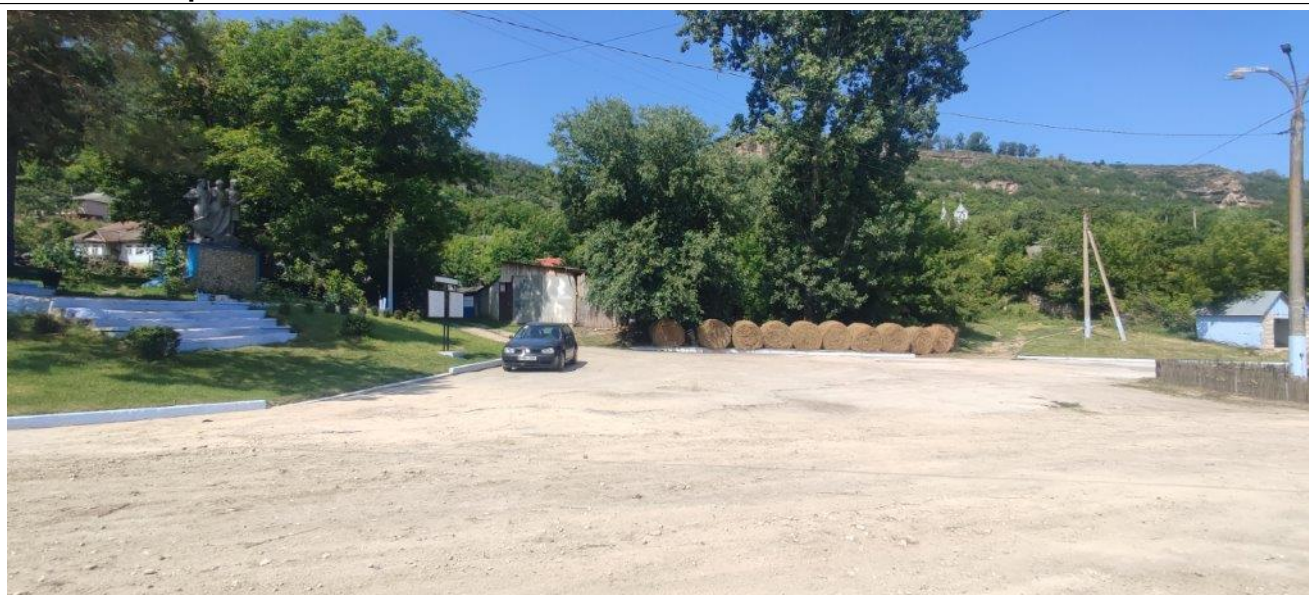
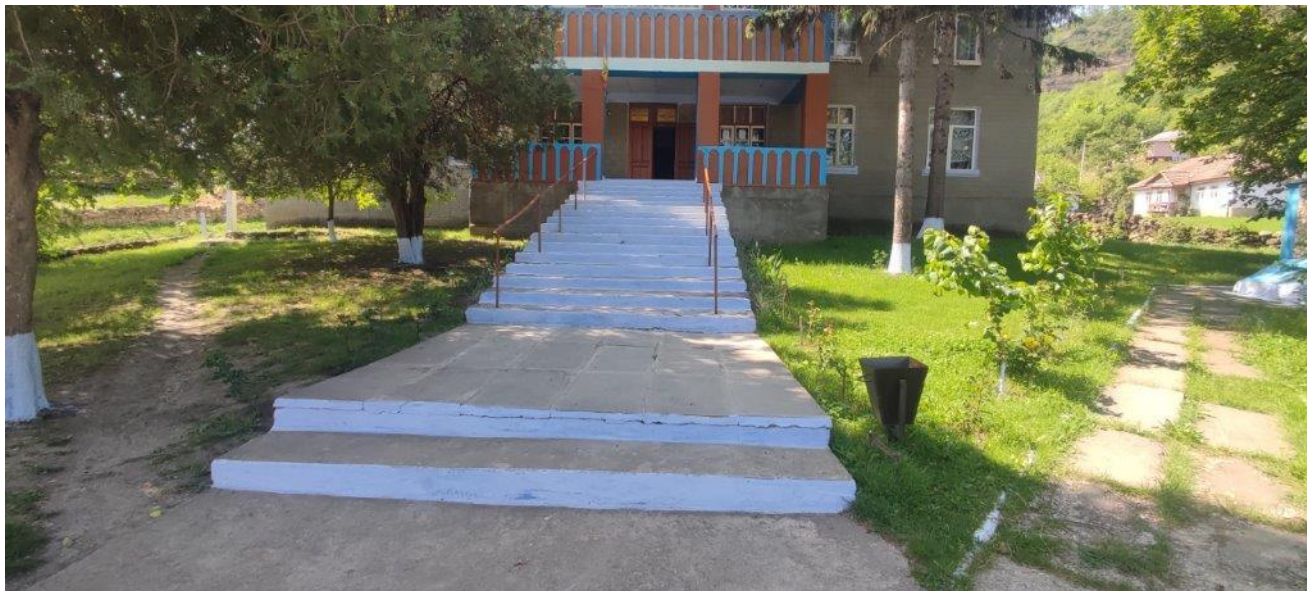
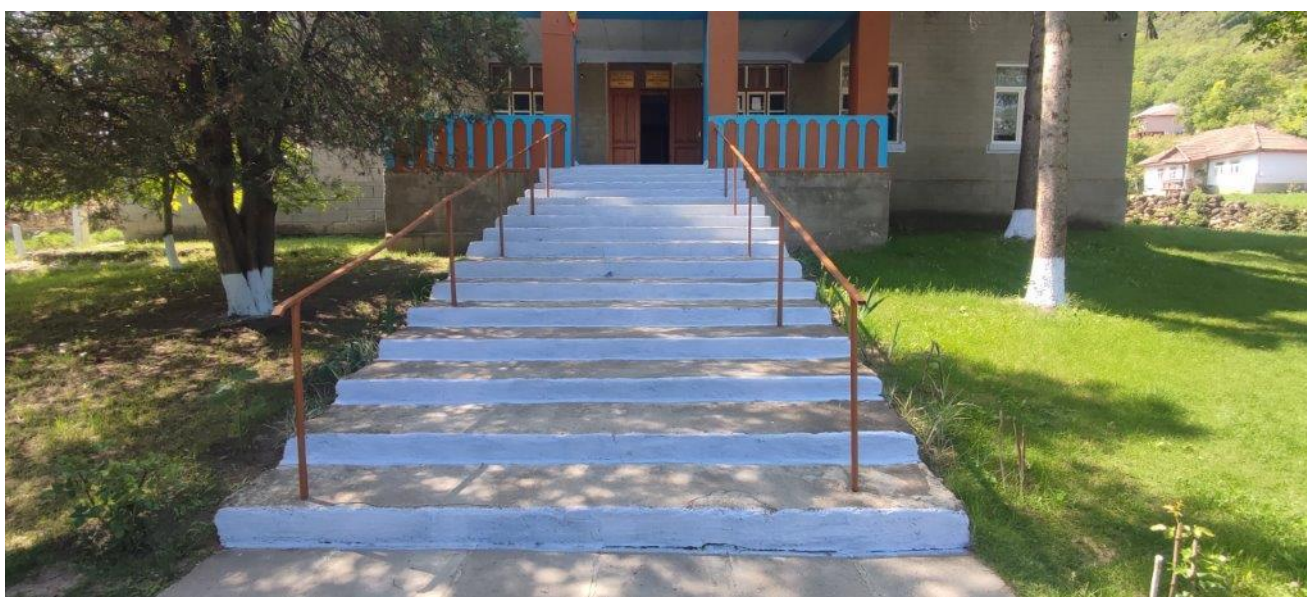
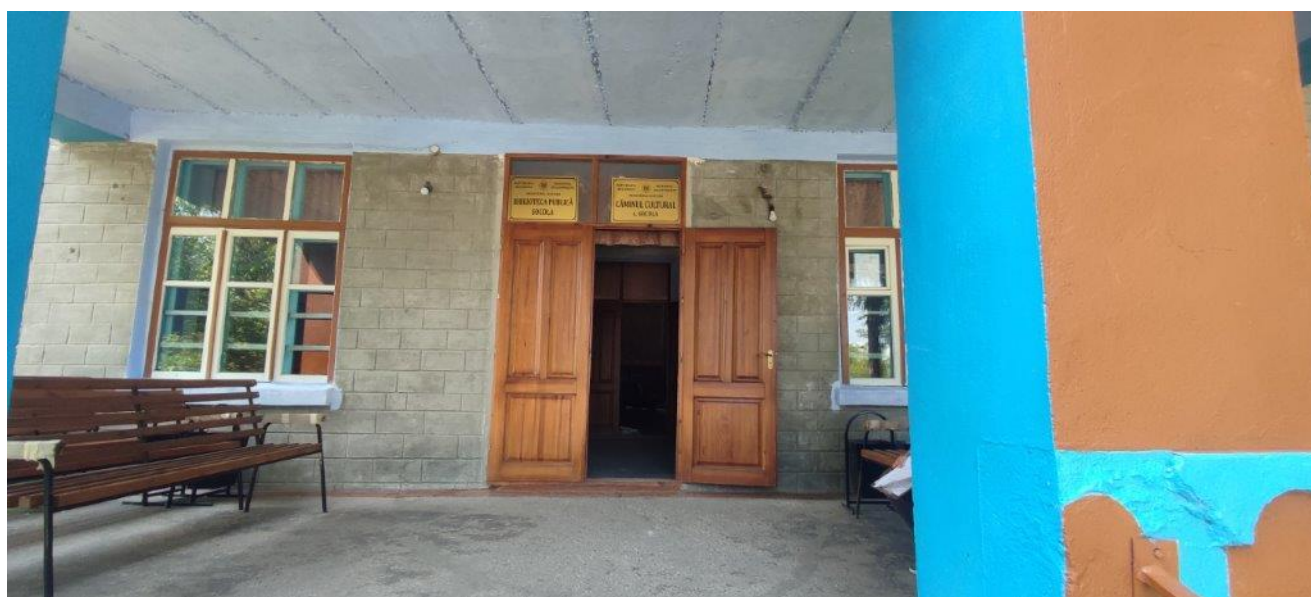
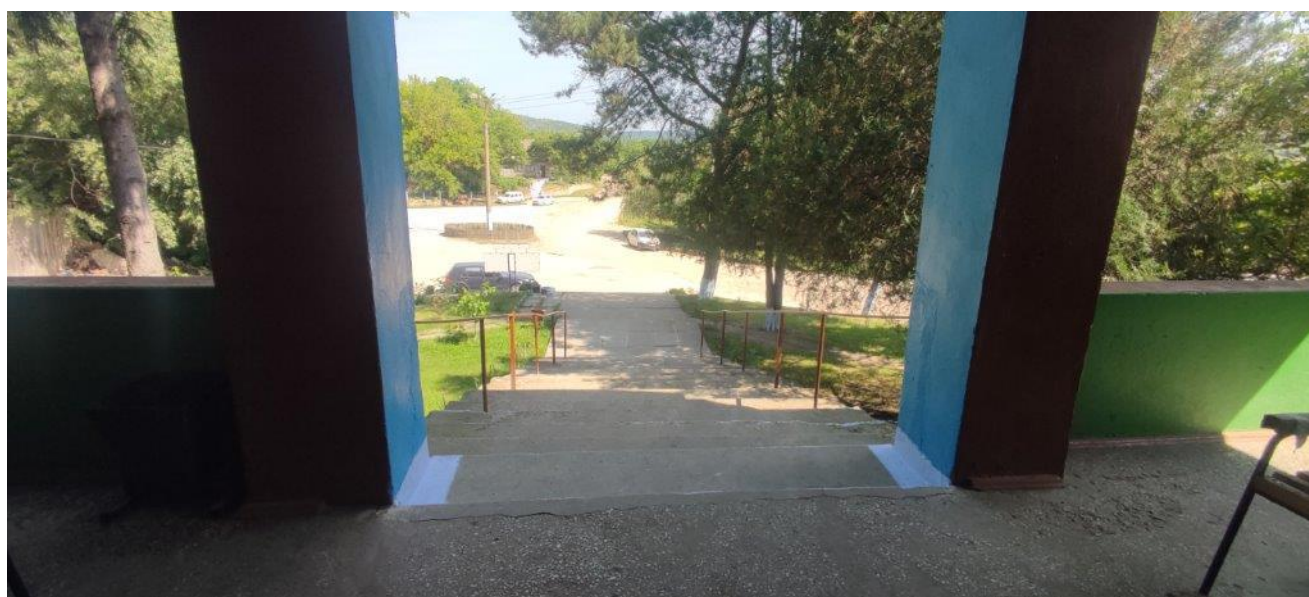
#### Galerie - Loc de parcare

| Parcare obișnuită: | Nu , dar există loc unde poate fi amenajată parcare |
| Locuri de parcare amenajate pentru persoanele cu dizabilități: | Nu |

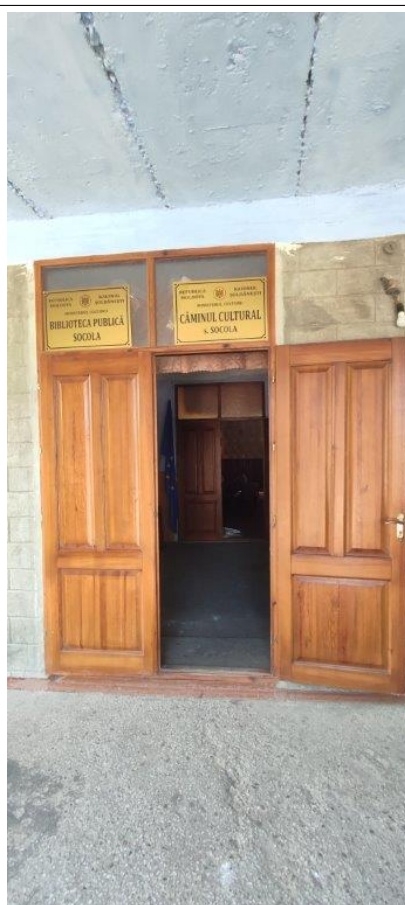
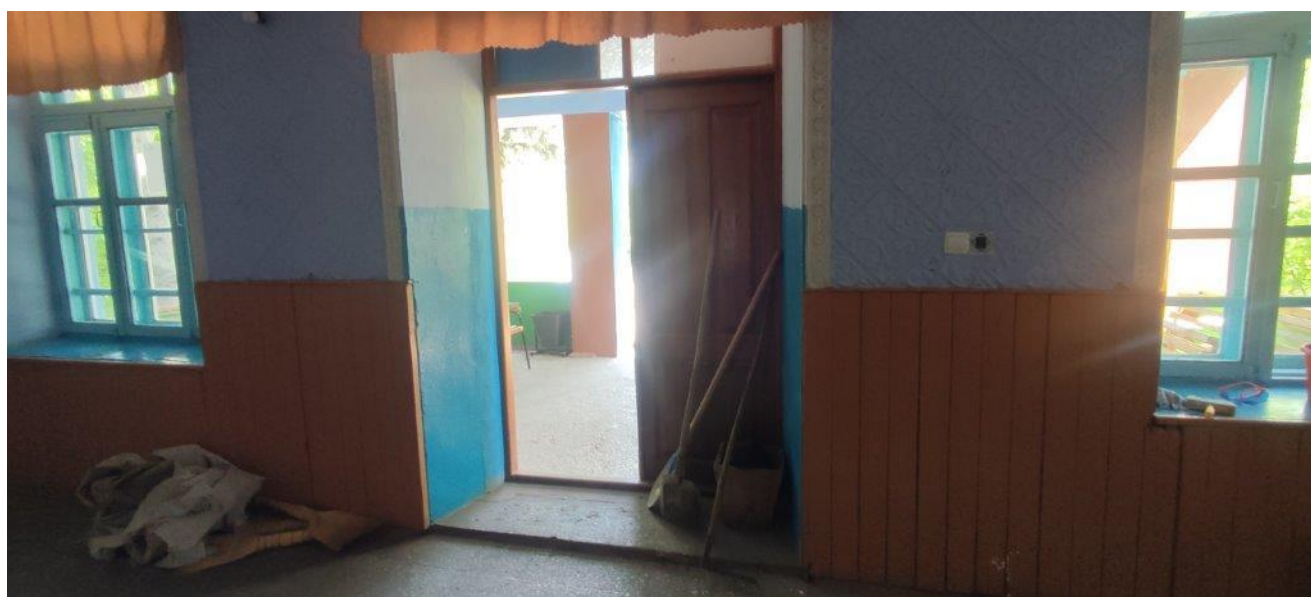
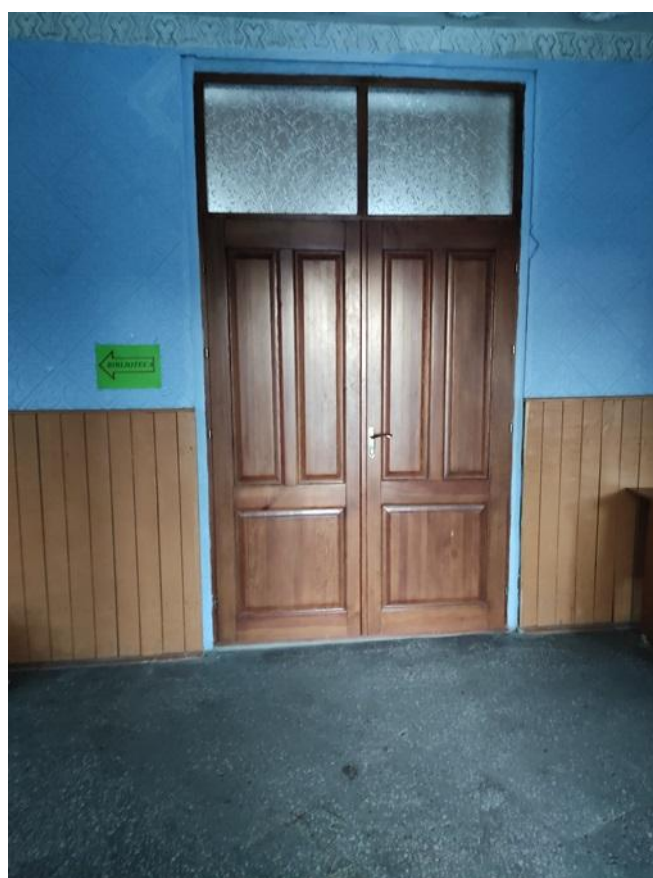
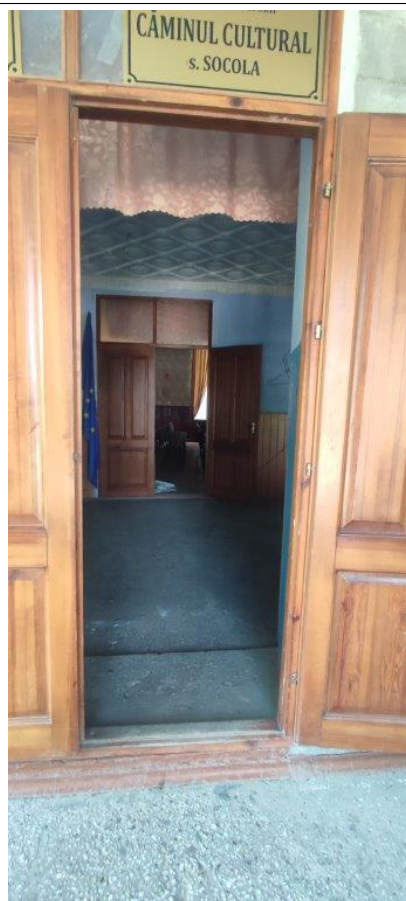
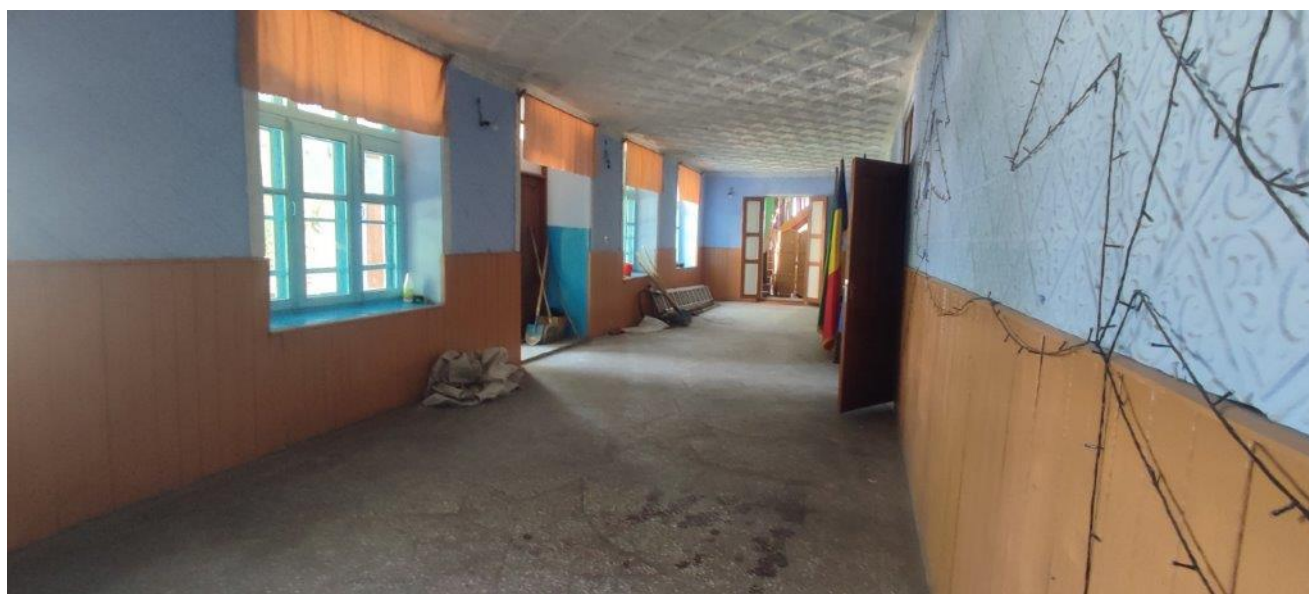
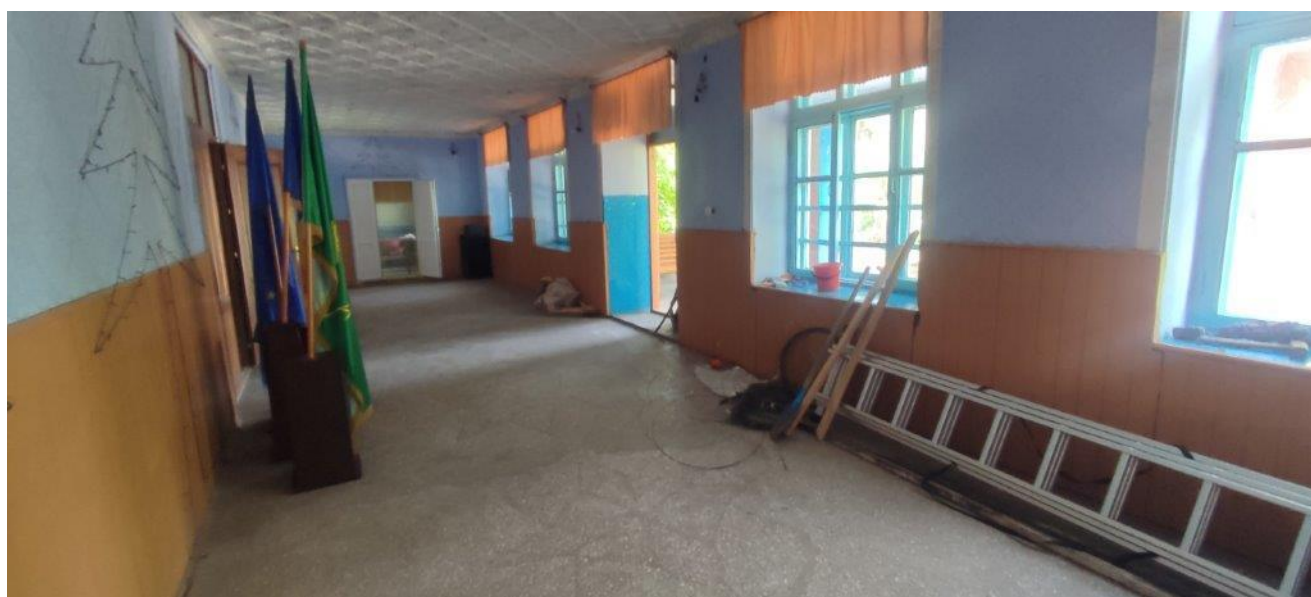
## Galerie - Uși

| Categorii | Indicatori | Date colectate |
|---|---|---|
| | Dimensiuni ușă de intrare: | Dublă: 73 cm + 76 cm<br>Standard: lumina ușii duble trebuie să fie de minim 90 cm<br>Ușa mică din cea dublă se deschide |
| | Prag ușă de intrare: | Prag exterior și interior cu înălțimile: 15 + 4 cm<br>Standard: pragul trebuie să fie de maxim 2 cm |
| | Ușile de la intrare și din interiorul clădirii sunt dotate/marcate corespunzător cu semne contrastante: | Nu<br>Standard: este o diferență de culoare contrastantă (culori închise / culori deschise) între perete și podea |

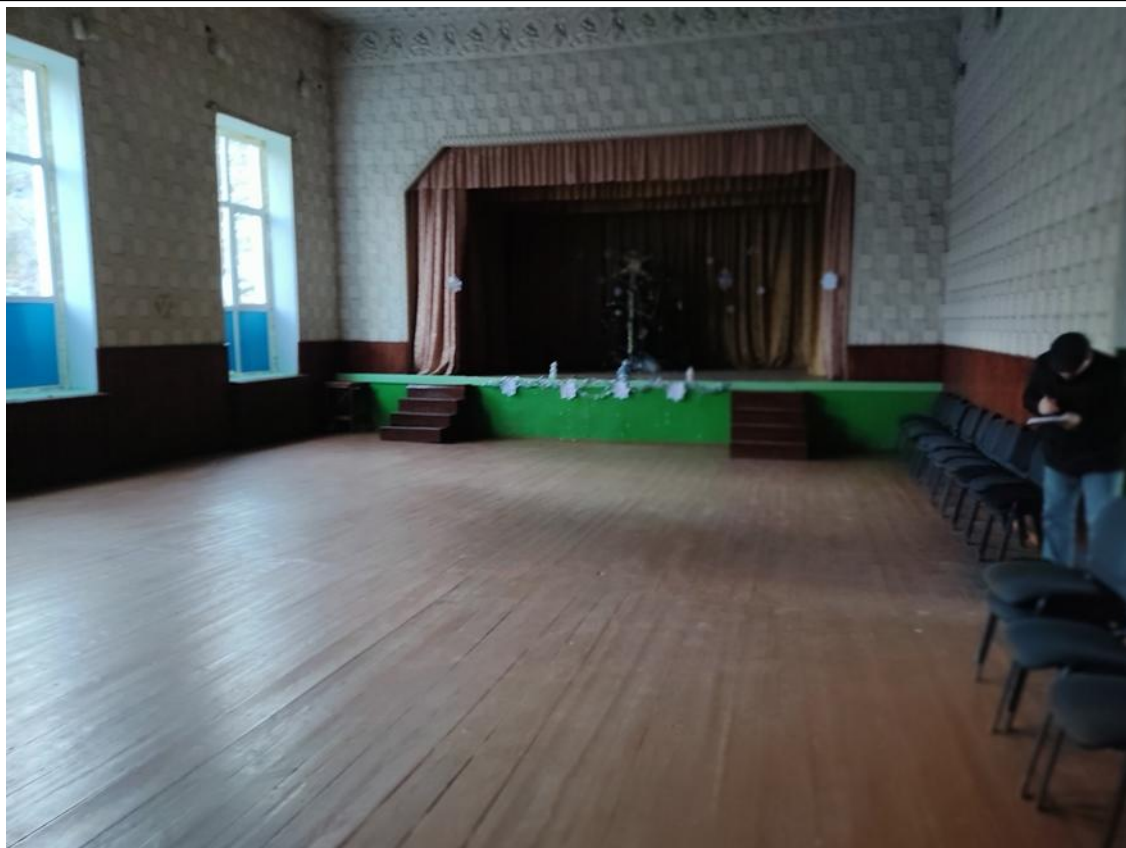
**Galerie - Sala de prestare a serviciului**

| În sală este spațiu de manevră pentru un scaun rulant cu diagonala minimă de 140 cm: | Da |
| Spațiul interior este suficient iluminat: | Da |

| Categorii | Indicatori | Date colectate |
|---|---|---|
| | Culori contrastante pentru sală: | Da<br>Standard: este o diferență de culoare contrastantă (culori închise / culori deschise) între perete și podea |
