# Formular de evaluare a condițiilor de accesibilitate a clădirilor publice

Data: 23-06-2025

Echipa de evaluare: Asociația Obștească Agenția pentru Dezvoltare Regională (AO ADR) "Habitat", Monitor de accesibilitate

| Categorii | Indicatori | Date colectate |
|---|---|---|
| Instituția: | BESV-26/11 primăria | |

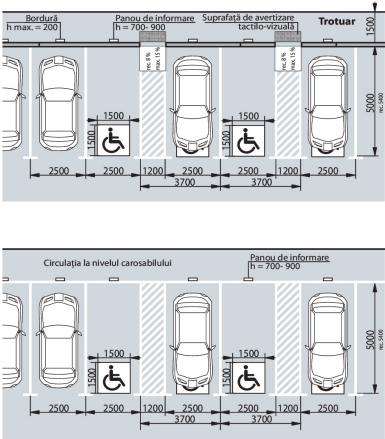
Fig. IV.18 Parcare pe o direcție perpendiculară față de carosabil

Parcare obișnuită: -

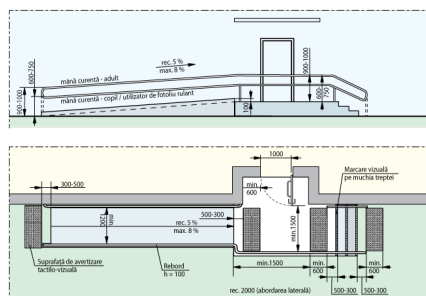
Fig. V.32.b Pampă de acces paralelă cu intrare în clădire

Intrarea în clădire este la nivelul solului:

-

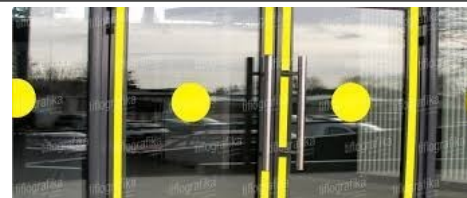
Fig. V.24. — Exemplu de conformare a suprafețelor vitrate în cadrul foii de ușă și realizarea contrastului vizual, atunci când ușa și suprafețele adiacente sunt vitrate

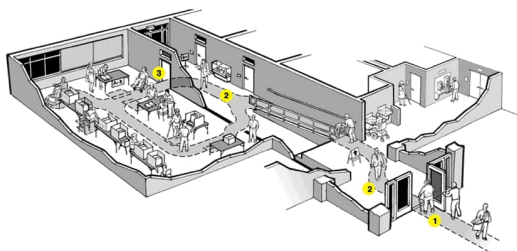
| Categorii | Indicatori | Date colectate |
|---|---|---|
| Sala în care se prestează serviciul public (un birou sau o cameră unde poate fi deservită o persoană cu dizabilități) | Este la nivel de: | Etaj |
| | Dacă sala este la etaj, atunci există un ascensor/elevator: | Nu . Nu există opțiune alternativă pentru a urca la etaj |
| | Culori contrastante pentru trepte: | Nu<br>Standard: prima și ultima treaptă trebuie semnalate în culori contrastante |

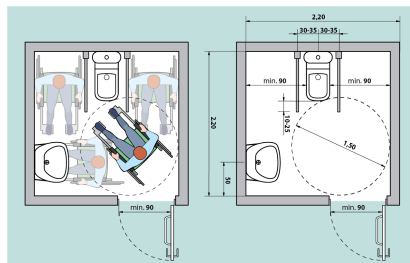
Fig. V.42.a Amenajarea unei cabine WC adaptate - tip A

| Grup sanitar în exterior: | Da |
| Grup sanitar în interior: | Nu |
