# Formular de evaluare a condițiilor de accesibilitate a clădirilor publice

| Categorii | Indicatori | Date colectate |
|---|---|---|
| Localitate, raion: | Climautii de jos (Soldanesti) | |
| Instituția: | BESV-31/7 (Centrul de cultură) | |

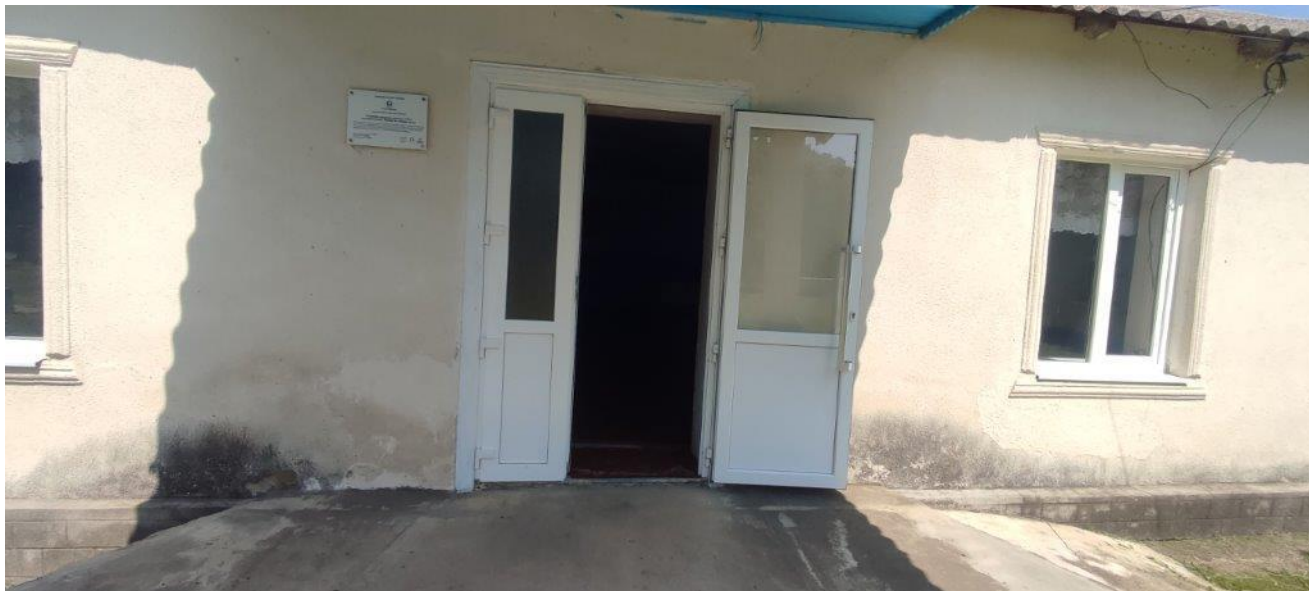
**Galerie - Uși**

| Categorii | Indicatori | Date colectate |
|---|---|---|
| | Dimensiuni ușă de intrare: | Dublă: 81 cm + 49 cm<br>Standard: lumina ușii duble trebuie să fie de minim 90 cm<br>Ușa mică din cea dublă se deschide |
| | Prag ușă de intrare: | Un prag cu înălțimea: 6 cm<br>Standard: pragul trebuie să fie de maxim 2 cm |
| | Ușile de la intrare și din interiorul clădirii sunt dotate/marcate corespunzător cu semne contrastante: | Nu<br>Standard: este o diferență de culoare contrastantă (culori închise / culori deschise) între perete și podea |
