# Formular de evaluare a condițiilor de accesibilitate a clădirilor publice

Echipa de evaluare: Asociația pentru Combaterea Izolării Informaționale "ECOU", Monitor de accesibilitate  
Datele de contact (mobil, e-mail) ale evaluatorului: ecou.cahul@gmail.com, +37369708107

| Categorii | Indicatori | Date colectate |
|---|---|---|
| Instituția: | BESV Huluboaia nr. 7/42, Sediul Primăriei | |

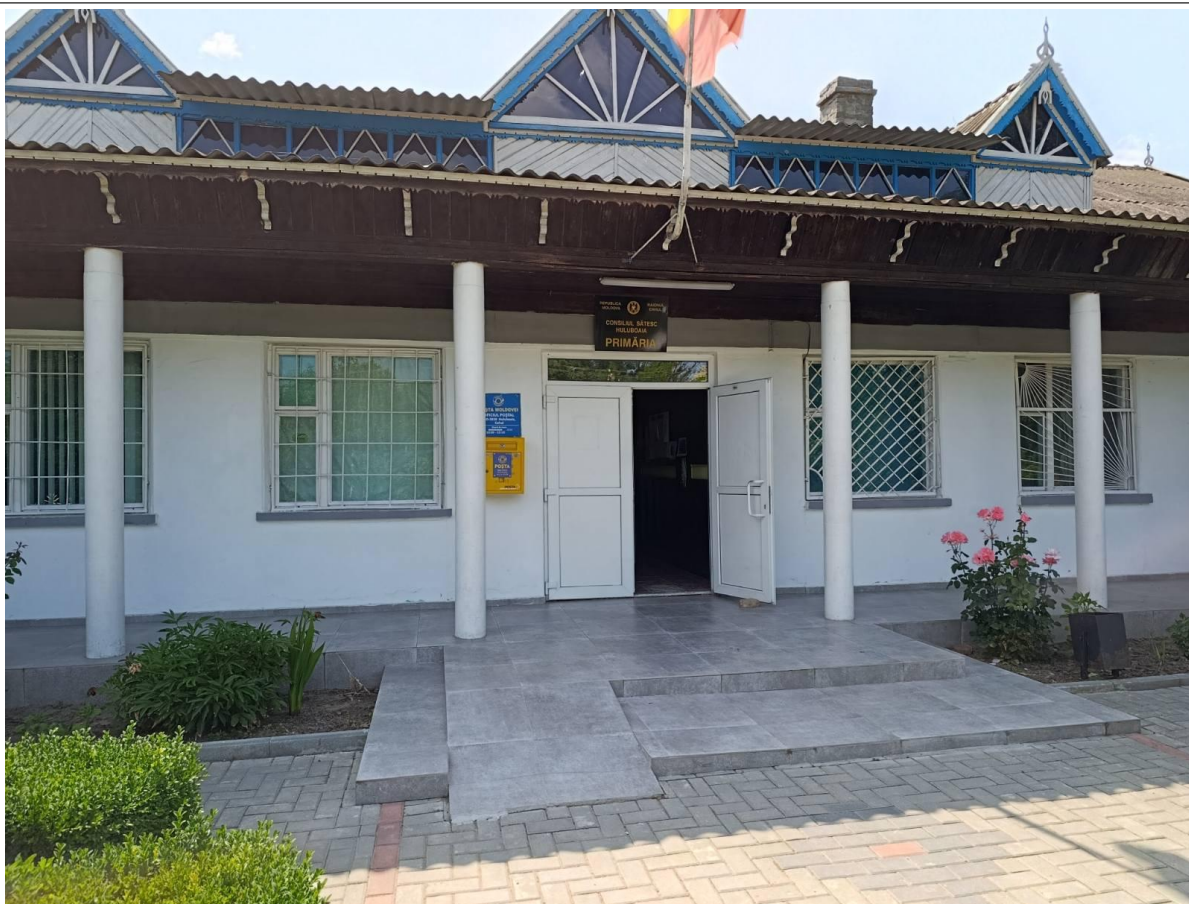
## Galerie - Intrare în clădire

| Categorii | Indicatori | Date colectate |
|---|---|---|
| | La intrare sunt trepte: | Da, 2 trepte , Înălțime totală a treptelor/scărilor (cm)10 cm |
| | Înălțimea pragului ușii (de la nivelul solului până la nivelul superior al pragului): | 20 cm<br>Standard: Se aplica regula de 1:10 |
| | Dacă există trepte, sunt semnalate treptele cu elemente contrastante și/sau tactile: | Nu<br>Standard: prima și ultima treaptă trebuie semnalate în culori contrastante |
| | Suprafața rampei este antiderapantă (nealunecoasă): | Nu |
| | Sunt bare de suport: | Nu |
