# Formular de evaluare a condițiilor de accesibilitate a clădirilor publice

Data: 01-06-2025

| Categorii | Indicatori | Date colectate |
|---|---|---|
| Instituția: | BESV-12/5 (Gimnaziu) | |

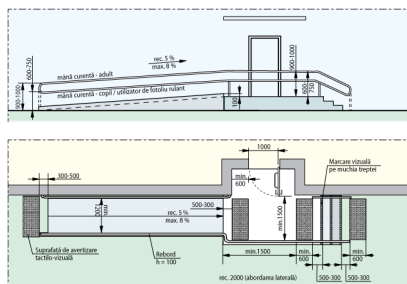
Fig. V.32.b Rampă de acces paralelă cu intrare în clădire

| Înălțimea pragului ușii (de la nivelul solului până la nivelul superior al pragului): | 24 cm<br>Standard: Se aplica regula de 1:12 |
| Există rampă de acces: | Nu |

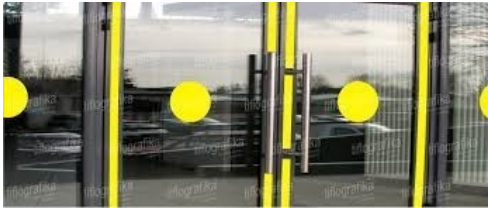
| Categorii | Indicatori | Date colectate |
|---|---|---|
| | Fig. V.23. – Exemplu de conformare a suprafețelor vitrate în cadrul foi de ușă și realizarea contrastului vizual | |

| Categorii | Indicatori | Date colectate |
|---|---|---|
| | Ușile de la intrare și din interiorul clădirii sunt dotate/marcate corespunzător cu semne contrastante: | Nu<br>Standard: este o diferență de culoare contrastantă (culori închise / culori deschise) între perete și podea |

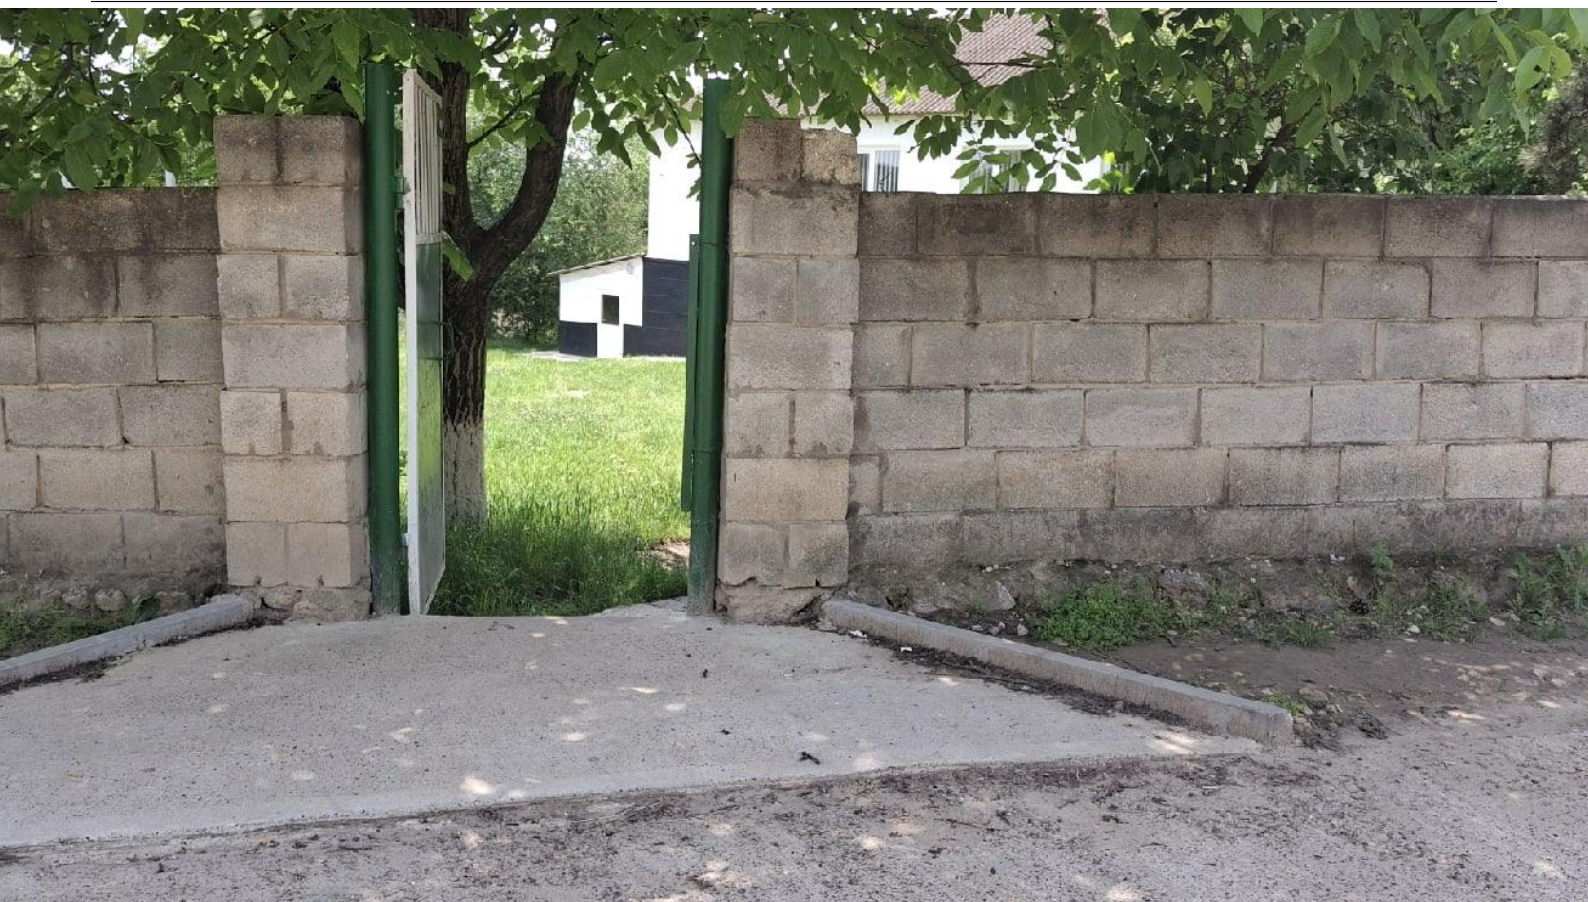
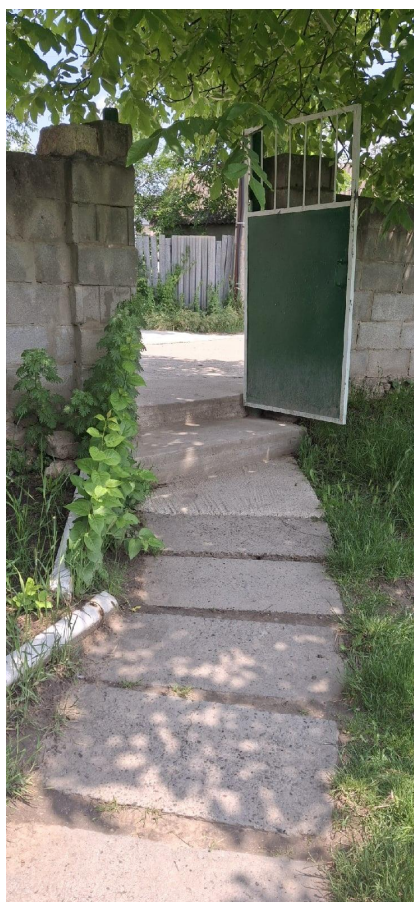
## Galerie - Intrare în clădire

| La intrare sunt trepte: | Da, 1 trepte , Înălțime totală a treptelor/scărilor (cm)24 cm |
| Dacă există trepte, sunt semnalate treptele cu elemente contrastante și/sau tactile: | Nu<br>Standard: prima și ultima treaptă trebuie semnalate în culori contrastante |

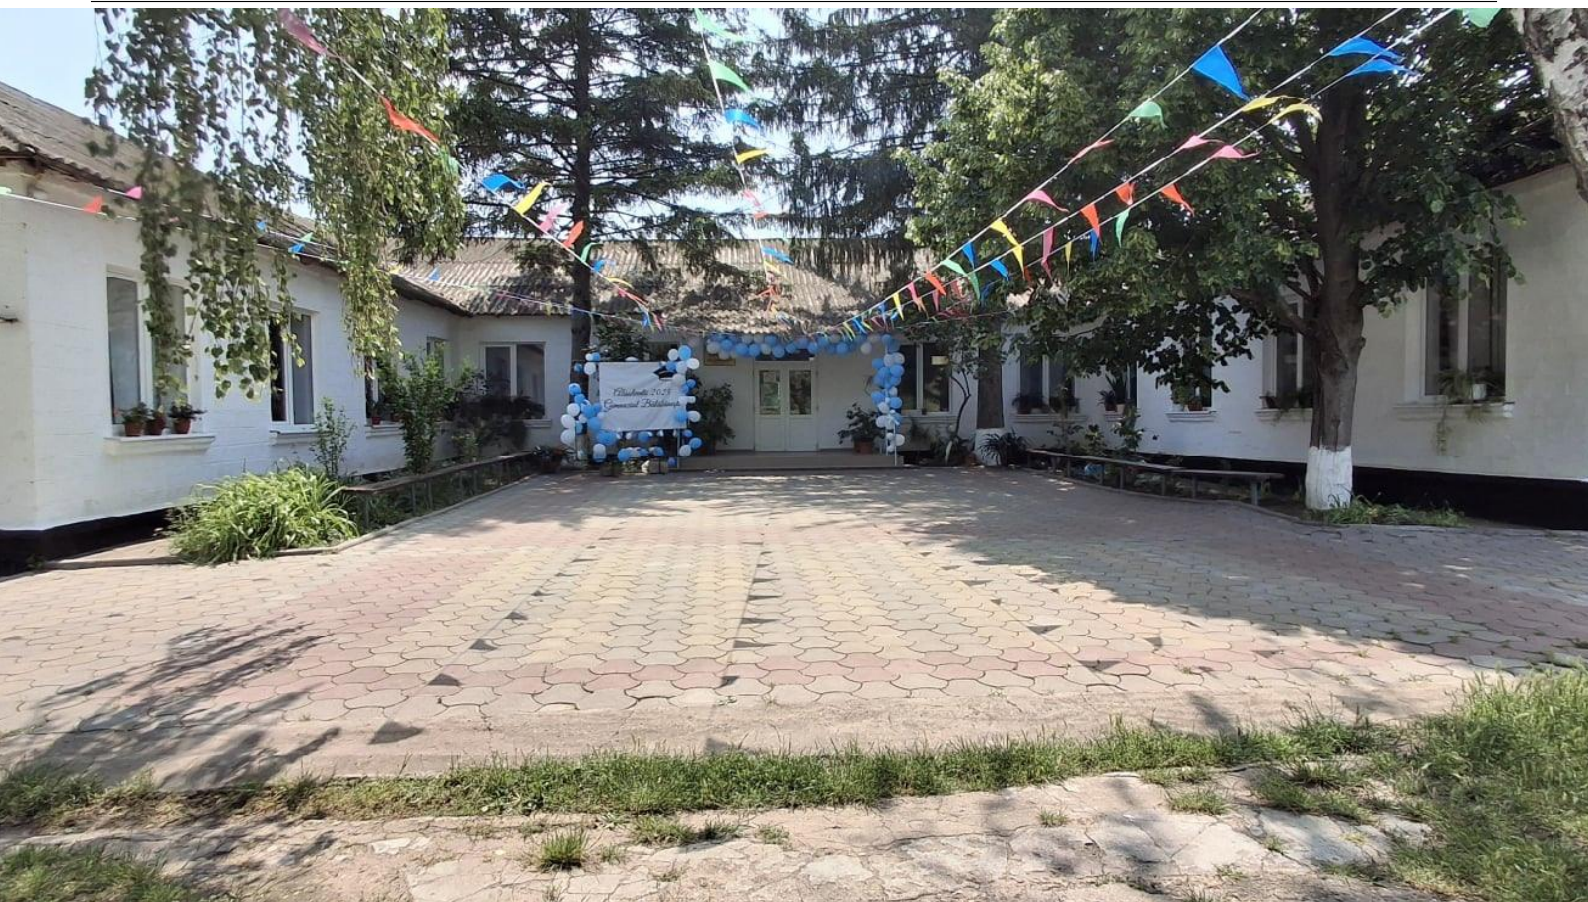
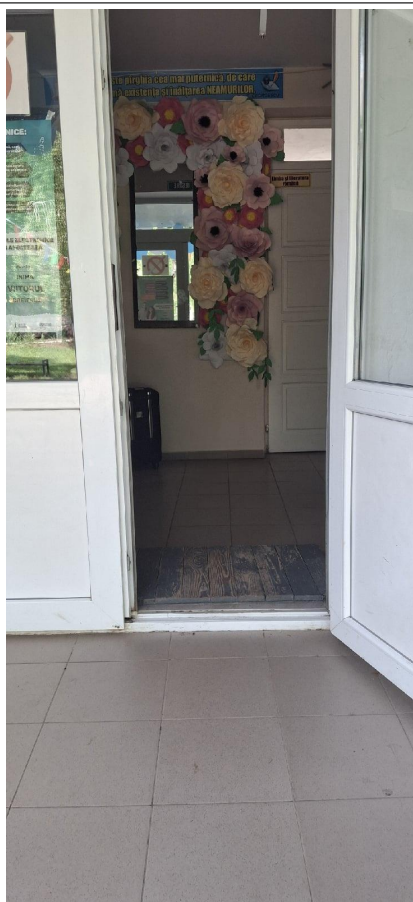
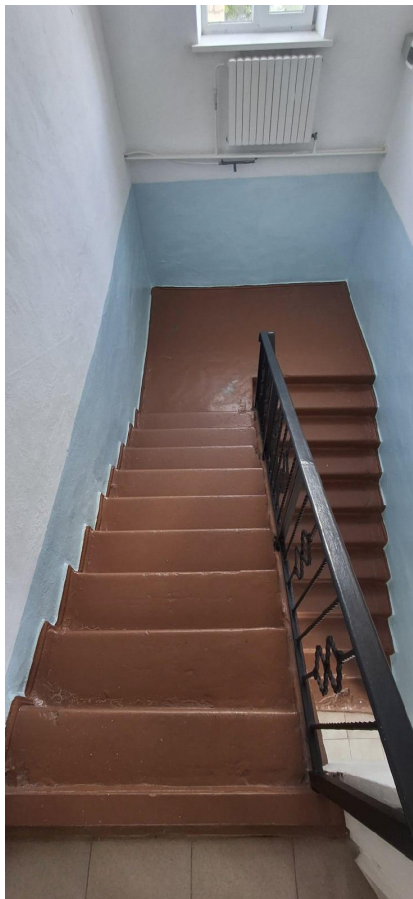
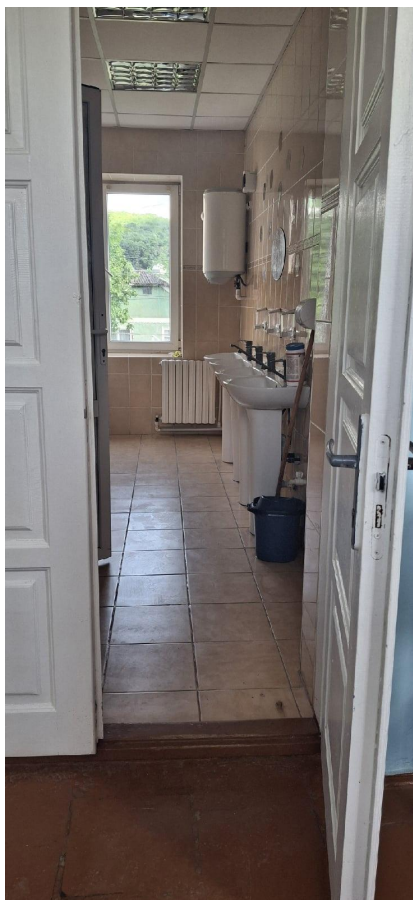
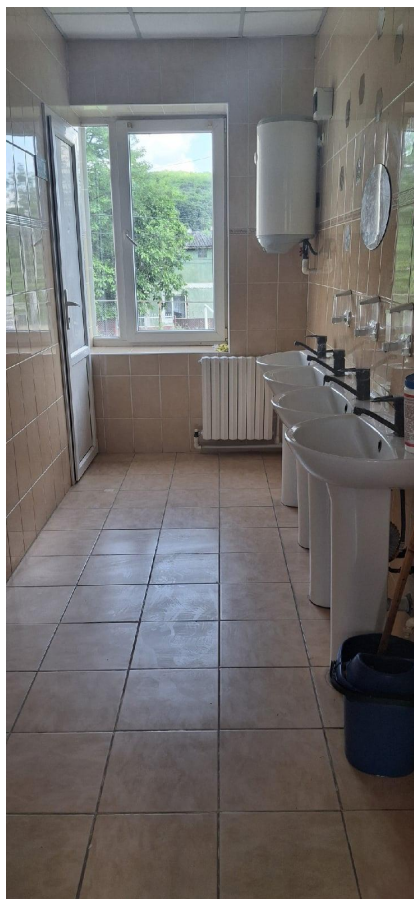
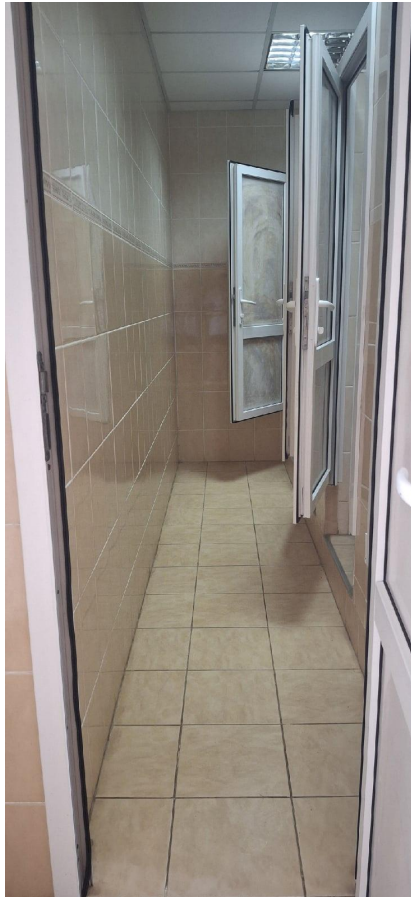
## Galerie - Uși

| Categorii | Indicatori | Date colectate |
|---|---|---|
| | Dimensiuni ușă de intrare: | Dublă: 66 cm + 66 cm<br>Standard: lumina ușii duble trebuie să fie de minim 90 cm<br>Ușa mică din cea dublă se deschide |
| | Prag ușă de intrare: | Prag exterior și interior cu înălțimile: 6 + 10 cm<br>Standard: pragul trebuie să fie de maxim 2 cm |
