# Formular de evaluare a condițiilor de accesibilitate a clădirilor publice

| Categorii | Indicatori | Date colectate |
|---|---|---|
| Localitate, raion: | Riscova (Criuleni) | |
| Instituția: | BESV-12/36 (Primăria) | |

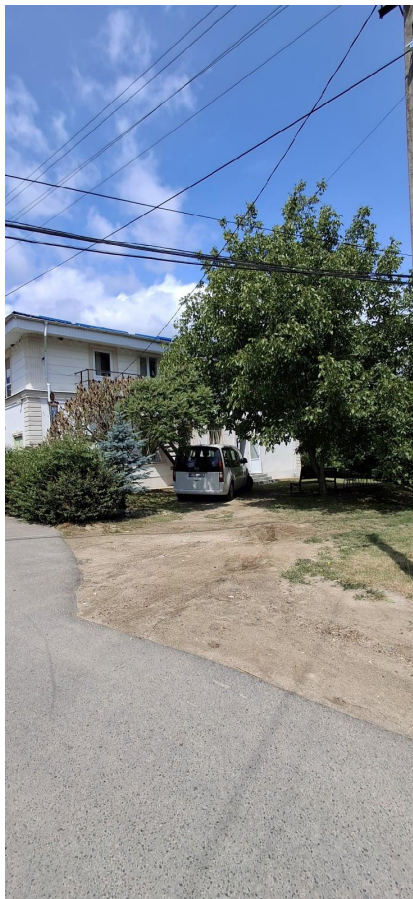
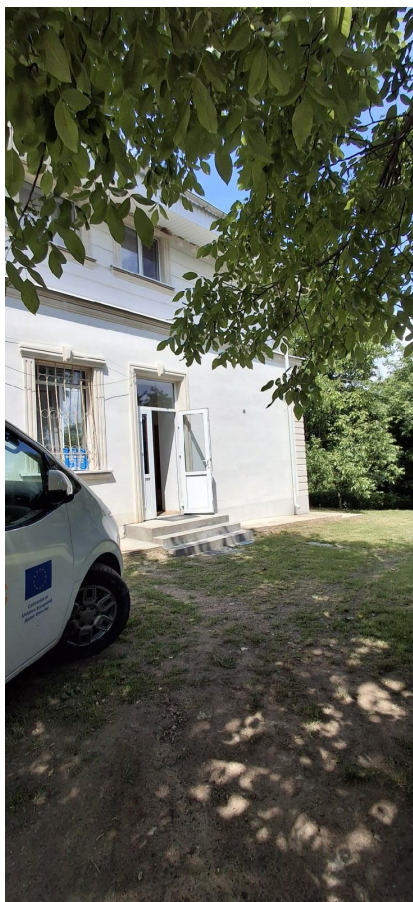
## **Galerie - Intrare în clădire**

| Intrarea în clădire este la nivelul solului: | Nu |
| La intrare sunt trepte: | Da, 3 trepte , Înălțime totală a treptelor/scărilor (cm)45 cm |
| Înălțimea pragului ușii (de la nivelul solului până la nivelul superior al pragului): | 45 cm<br>Standard: Se aplica regula de 1:12 |
| Dacă există trepte, sunt semnalate treptele cu elemente contrastante și/sau tactile: | Nu<br>Standard: prima și ultima treaptă trebuie semnalate în culori contrastante |
| Există rampă de acces: | Nu |

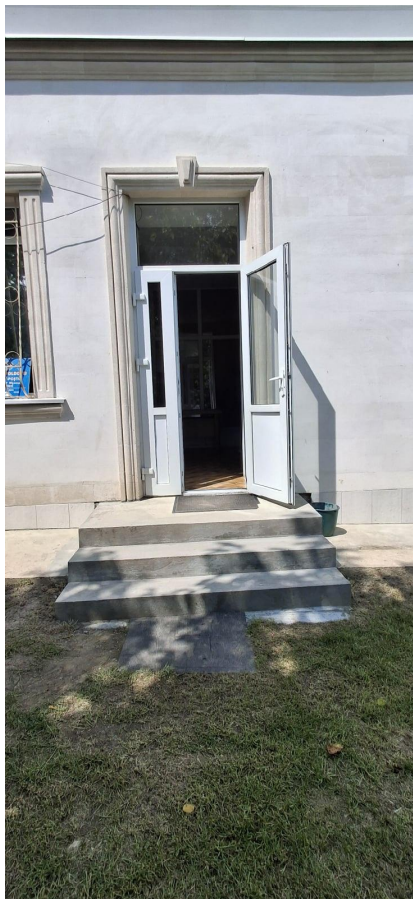
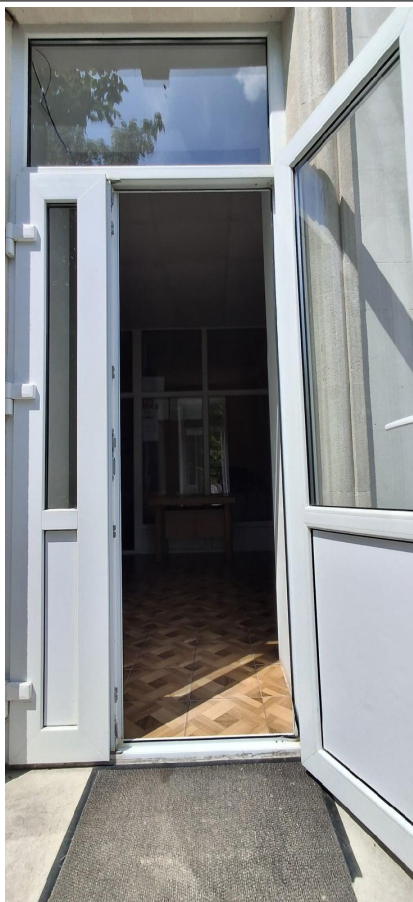
## **Galerie - Uși**

| Categorii | Indicatori | Date colectate |
|---|---|---|
| | Dimensiuni ușă de intrare: | Dublă: 61 cm + 35 cm<br>Standard: lumina ușii duble trebuie să fie de minim 90 cm<br>Ușa mică din cea dublă se deschide |
| | Prag ușă de intrare: | Prag exterior și interior cu înălțimi: 3 + 2 cm<br>Standard: pragul trebuie să fie de maxim 2 cm |
| | Ușile de la intrare și din interiorul clădirii sunt dotate/marcate corespunzător cu semne contrastante: | Nu<br>Standard: este o diferență de culoare contrastantă (culori închise / culori deschise) între perete și podea |

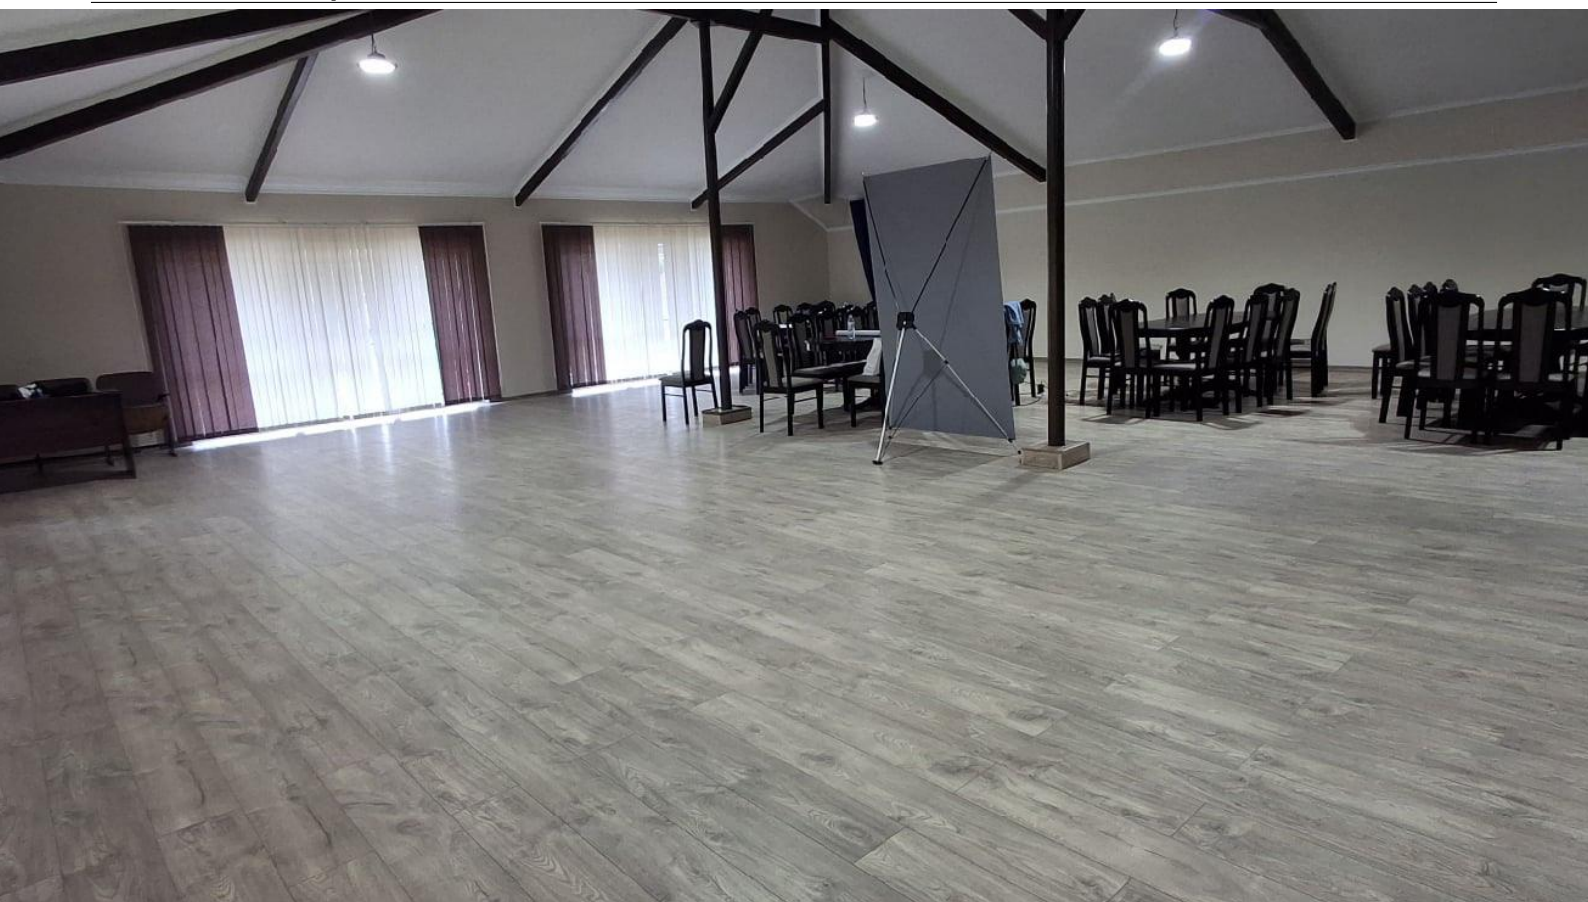
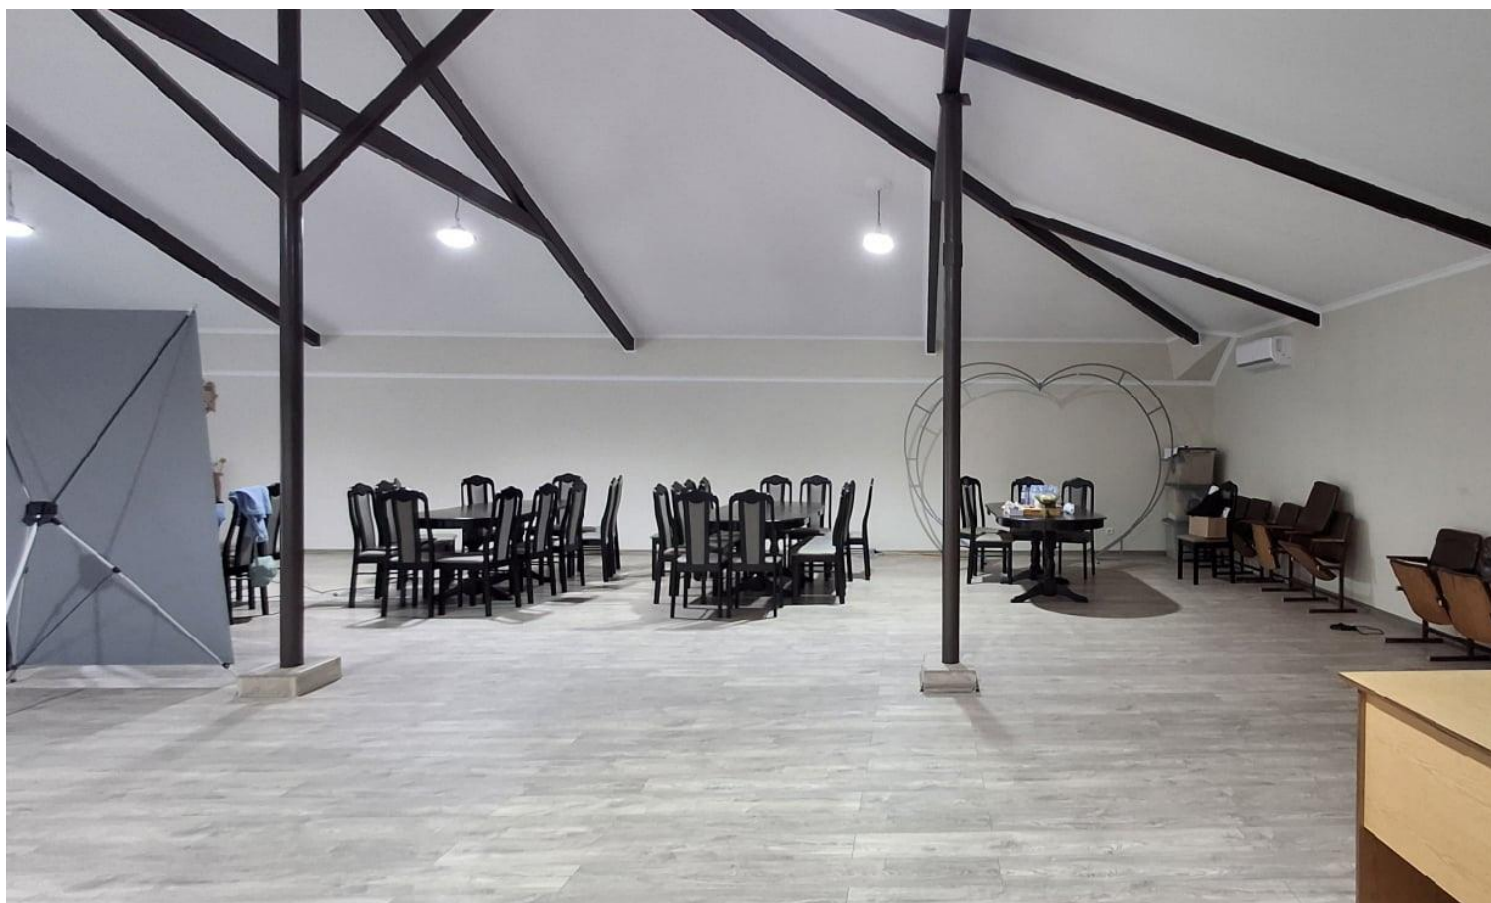
**Galerie - Sala de prestare a serviciului**

| Categorii | Indicatori | Date colectate |
|---|---|---|
| Este la nivel de: | Etaj | |
| | Dacă sala este la etaj, atunci există un ascensor/elevator: | Nu . Nu există opțiune alternativă pentru a urca la etaj |
| | Culori contrastante pentru sală: | Nu<br>Standard: este o diferență de culoare contrastantă (culori închise / culori deschise) între perete și podea |

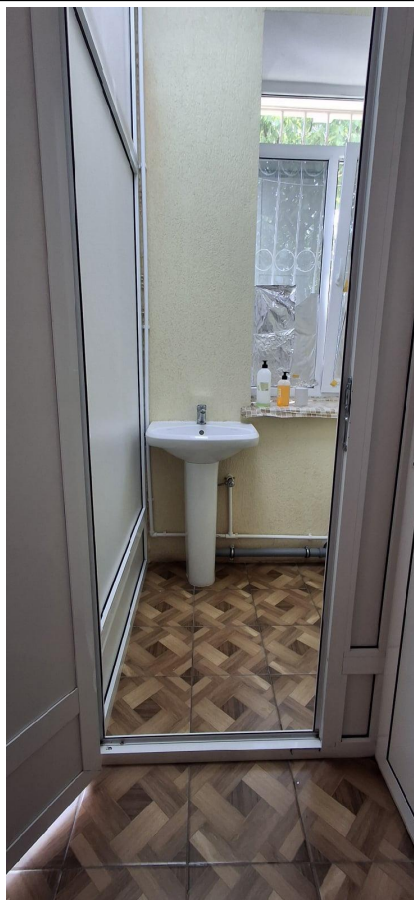
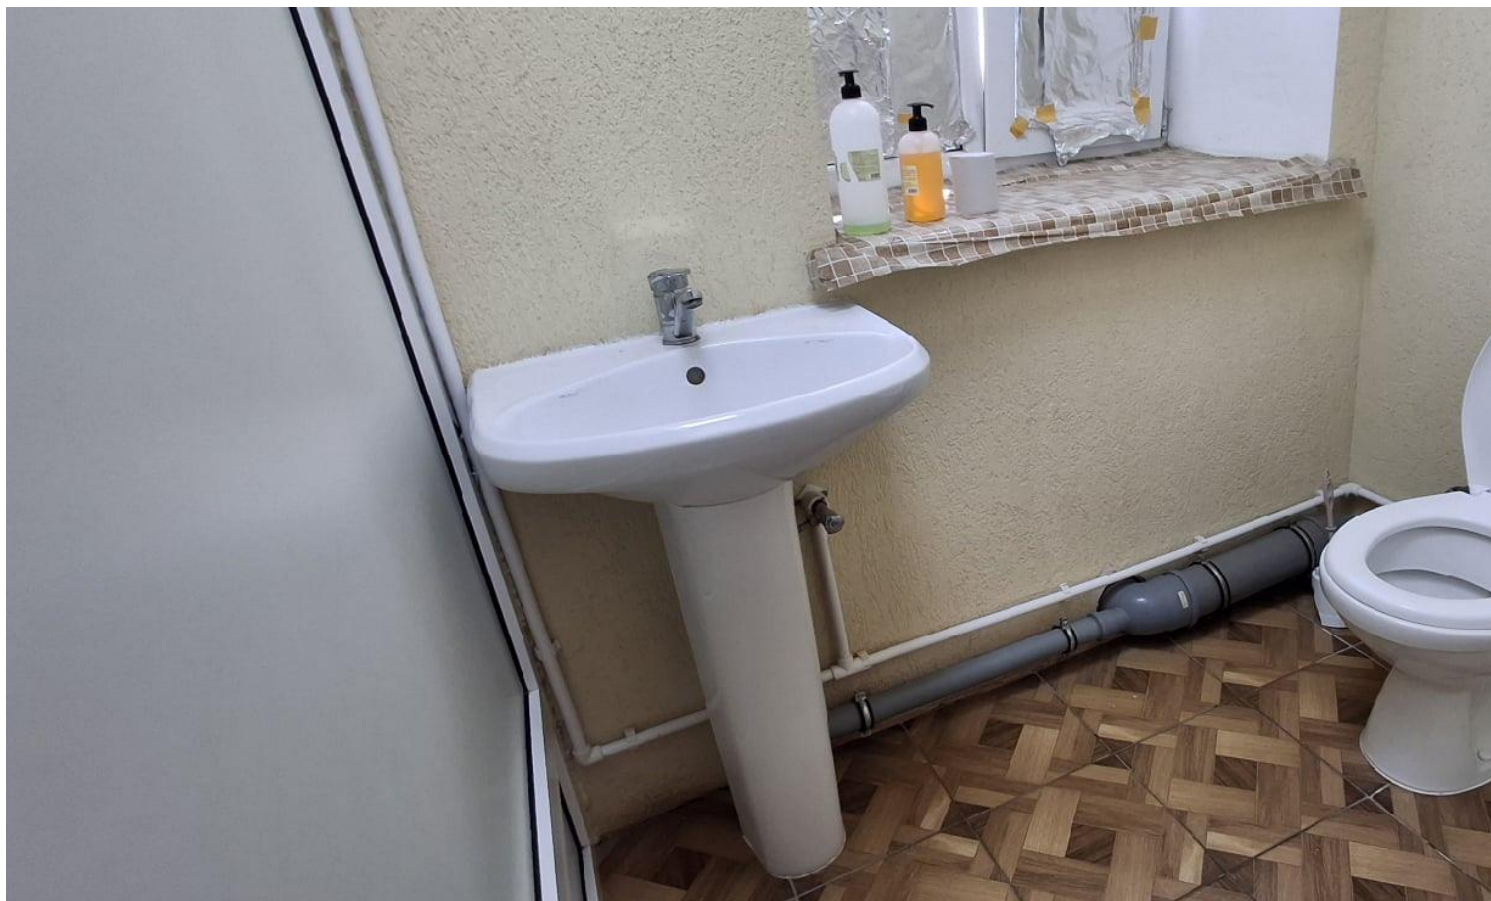
**Galerie - Grup sanitar**

| Dimensiuni grup sanitar: | 208 cm x 280 cm<br>Standard: minim 160 x 180 cm |
| Ușa cabină WC, lățime: | 66 cm<br>Standard: ușa trebuie să fie de minim 90 cm |
| Dimensiuni cabină WC: | 120 cm x 179 cm<br>Standard: minim 160 x 180 cm |
| Prag ușa cabină WC: | Prag cu înălțimea: 6 cm<br>Standard: maxim 2 cm |
| Vasul WC are bare de suport: | Nu |
| Este spațiu liber sub lavoar: | Nu |
| Toaleta este echipată cu sistem/buton de alarmă: | Nu |
