# Formular de evaluare a condițiilor de accesibilitate a clădirilor publice

| Categorii | Indicatori | Date colectate |
|---|---|---|
| Localitate, raion: | Cigirleni (Ialoveni) | |
| Instituția: | BESV-21/12 (Grădinița) | |

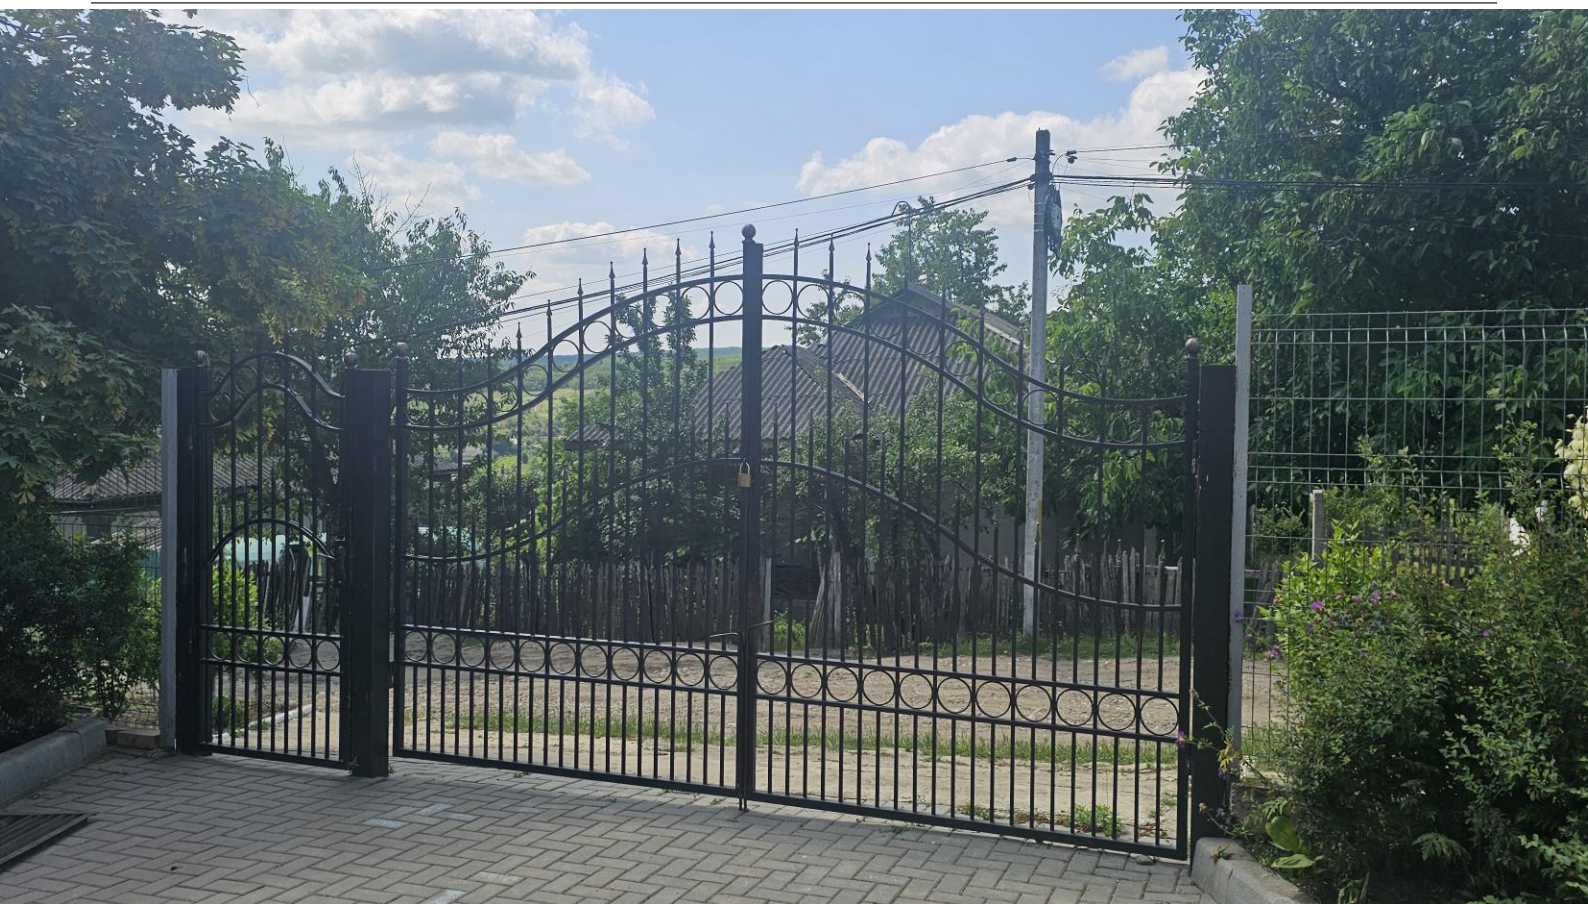
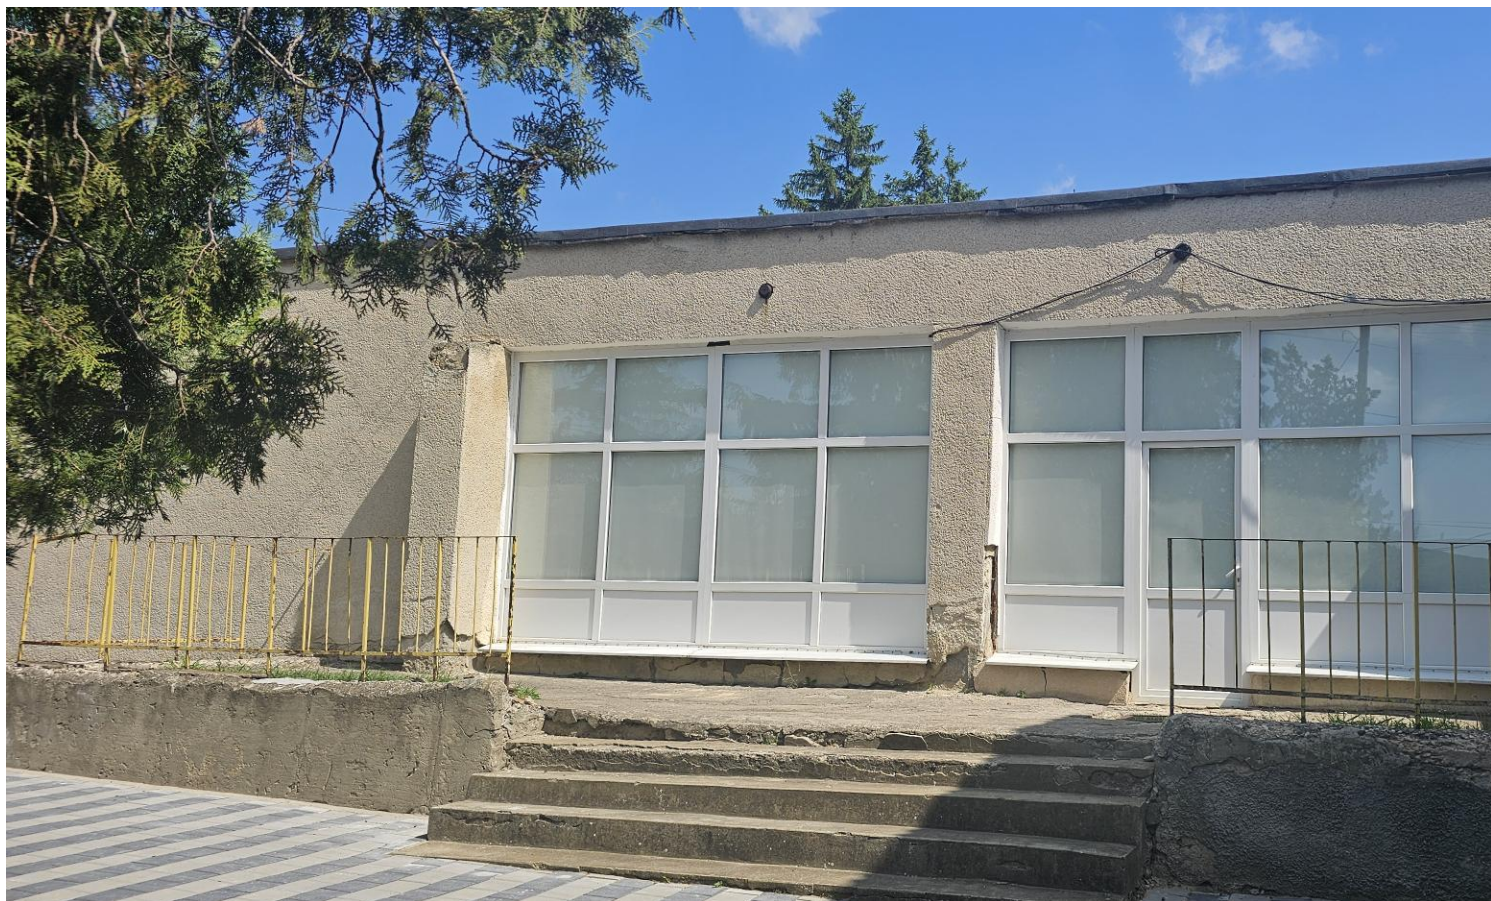
## Galerie - Căi de acces către clădire

| Tip înveliș: | Beton |
| Drumurile/Căile de acces sunt: | Denivelate |
| Poartă intrare: | Da, are lățimea: 184 cm |
| Nivel: | Înclinat în urcuș |

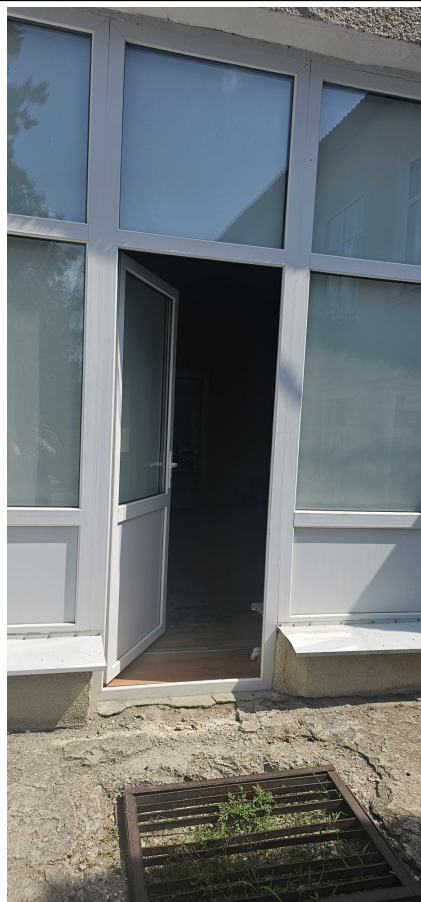
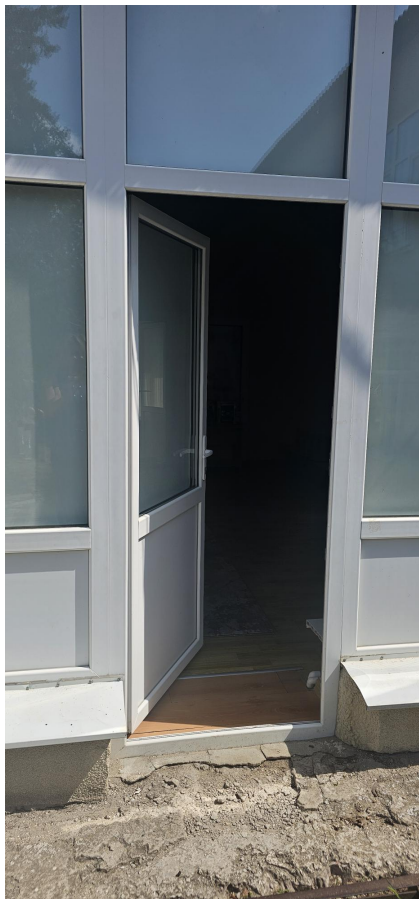
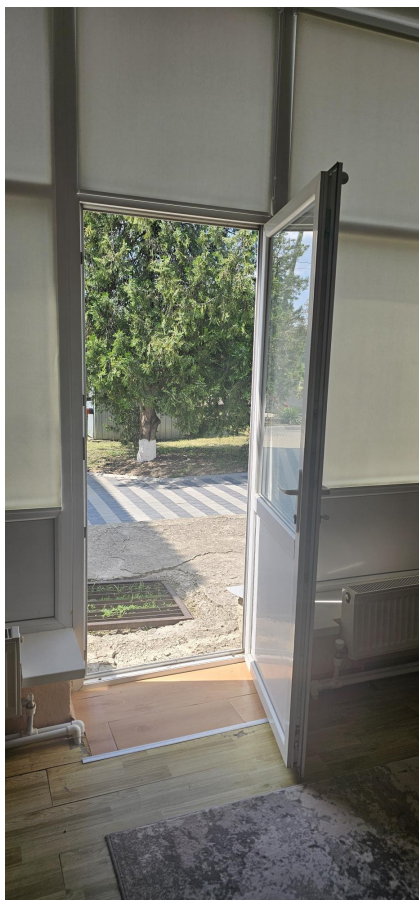
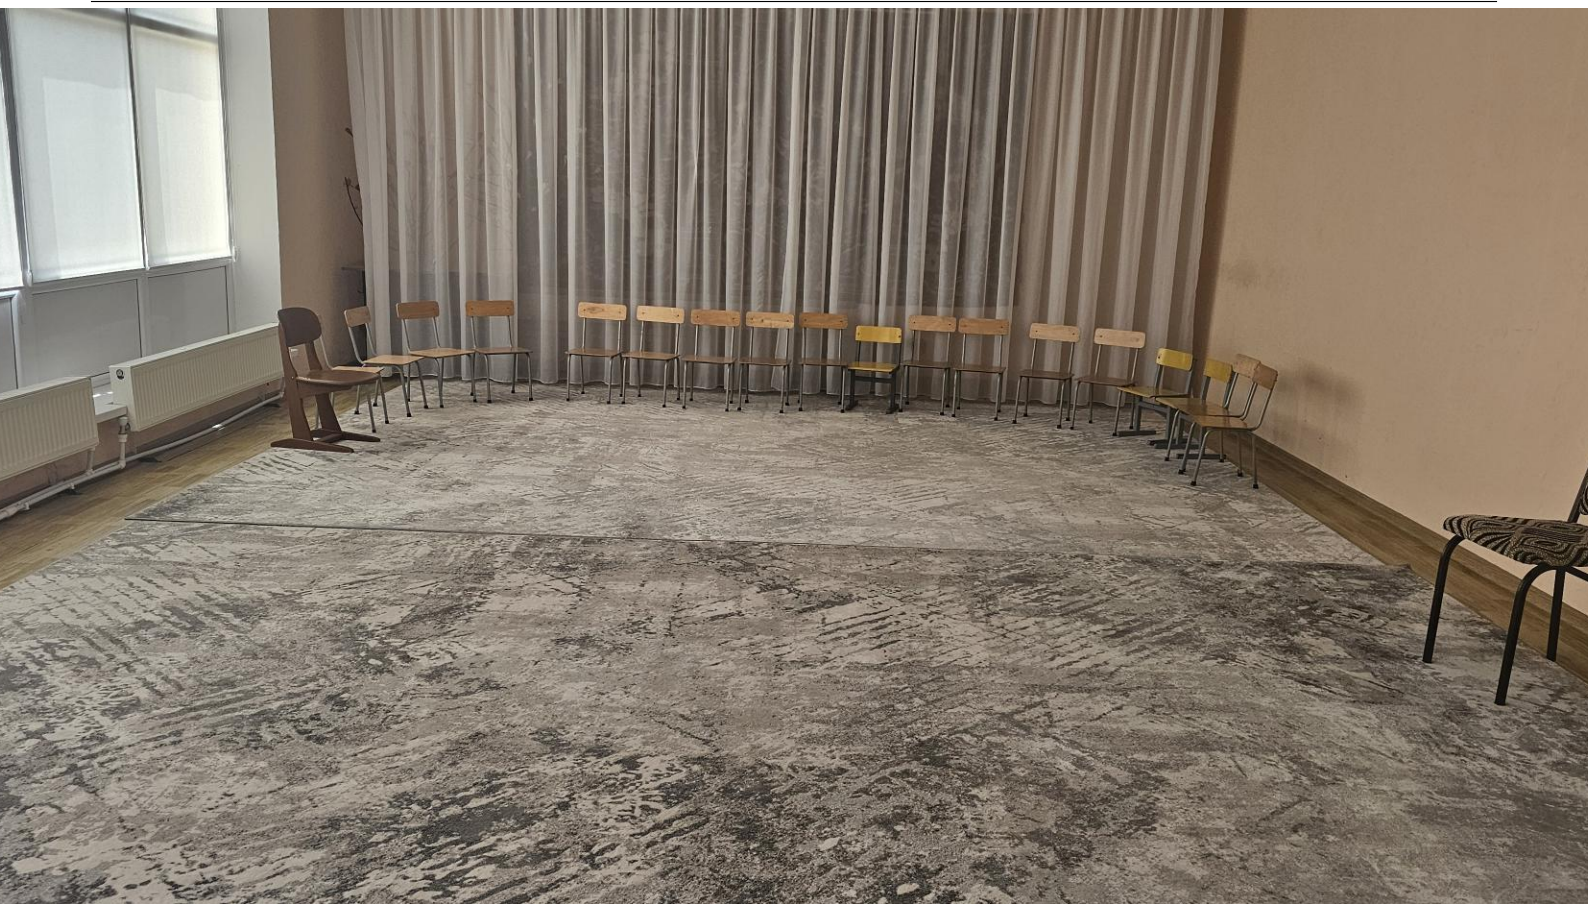
**Galerie - Intrare în clădire**

| Categorii | Indicatori | Date colectate |
|---|---|---|
| | La intrare sunt trepte: | Da, 5 trepte , Înălțime totală a treptelor/scărilor (cm)71 cm |
| | Înălțimea pragului ușii (de la nivelul solului până la nivelul superior al pragului): | 6 cm<br>Standard: Se aplica regula de 1:10 |
| | Dacă există trepte, sunt semnalate treptele cu elemente contrastante și/sau tactile: | Nu<br>Standard: prima și ultima treaptă trebuie semnalate în culori contrastante |

| Dimensiuni ușă de intrare: | Simplă: 75 cm<br>Standard: trebuie să fie de minim 90 cm |
| Prag ușă de intrare: | Prag exterior și interior cu înălțimile: 6 + 3 cm<br>Standard: pragul trebuie să fie de maxim 2 cm |
