# Formular de evaluare a condițiilor de accesibilitate a clădirilor publice

Data: 20-06-2025

| Categorii | Indicatori | Date colectate |
|---|---|---|
| Instituția: | BESV-15/12 (Casa De Cultura) | |
| Tipul instituției: | Instituție culturală | |

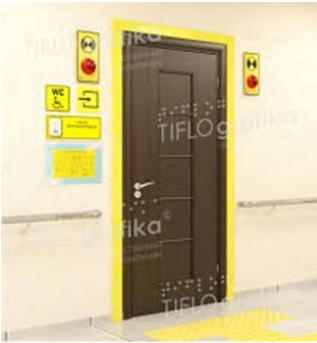
Fig. V.23. – Exemplu de conformare a suprafețelor vitrate în cadrul foii de ușă și realizarea contrastului vizual

| Ușile de la intrare și din interiorul clădirii sunt dotate/marcate corespunzător cu semne contrastante: | Nu<br>Standard: este o diferență de culoare contrastantă (culori închise / culori deschise) între perete și podea |

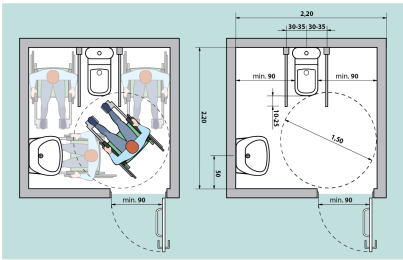
Fig. V.42 a Amenajarea unei cabine WC adaptate - tip A

| Grup sanitar în exterior: | Da |
| Grup sanitar în interior: | Nu |

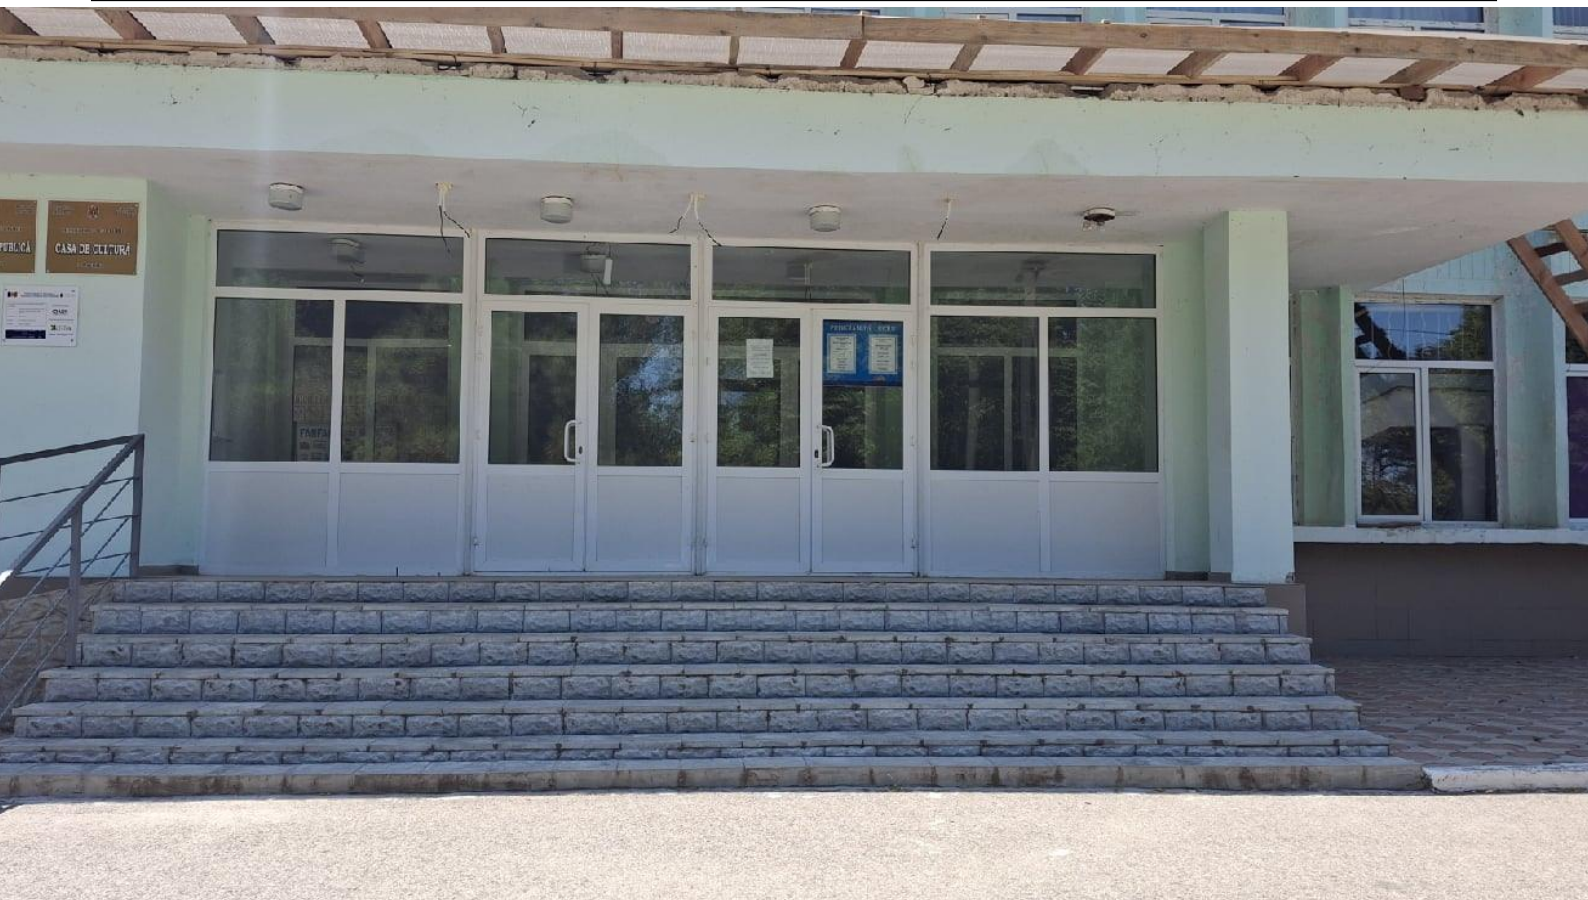
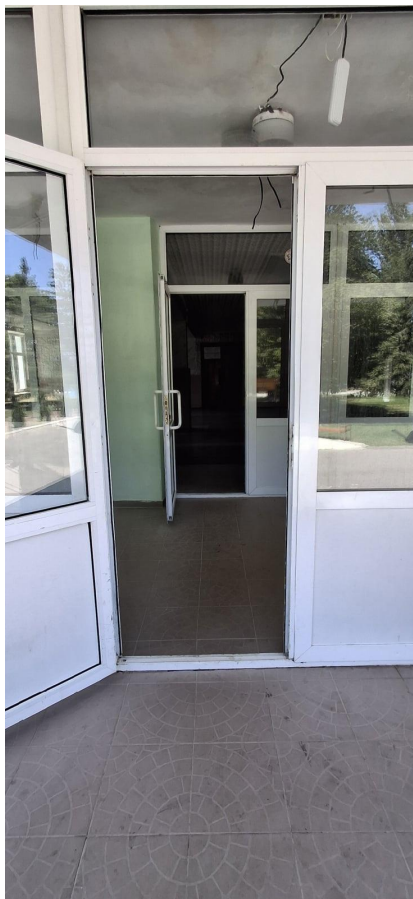
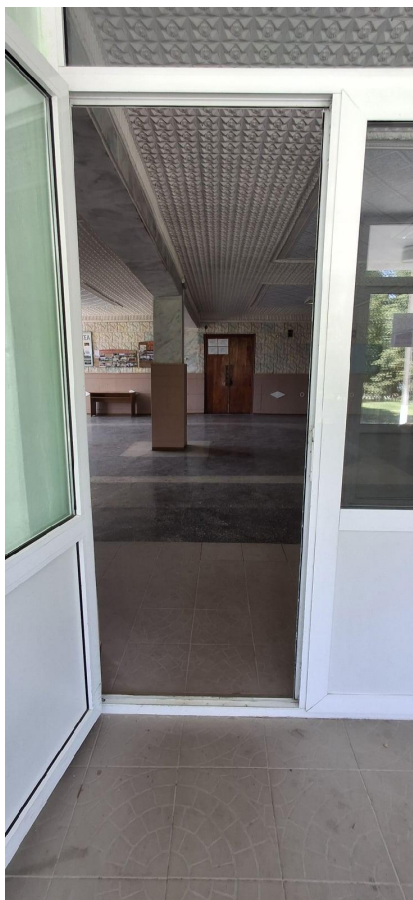
**Galerie - Intrare în clădire**

| La intrare sunt trepte: | Da, 7 trepte , Înălțime totală a treptelor/scărilor (cm)13 cm |
| Înălțimea pragului ușii (de la nivelul solului până la nivelul superior al pragului): | 81 cm<br>! Pentru h - până în 20 cm - se aplica regula de 1:10<br>! La fiecare 9 m de cm x 140 cm |

| Dimensiuni ușă de intrare: | Dublă: 75 cm + 81 cm<br>Standard: lumina ușii duble trebuie să fie de minim 90 cm<br>Ușa mică din cea dublă se deschide |
| Prag ușă de intrare: | Prag exterior și interior cu înălțimile: 5 + 4 cm<br>Standard: pragul trebuie să fie de maxim 2 cm |

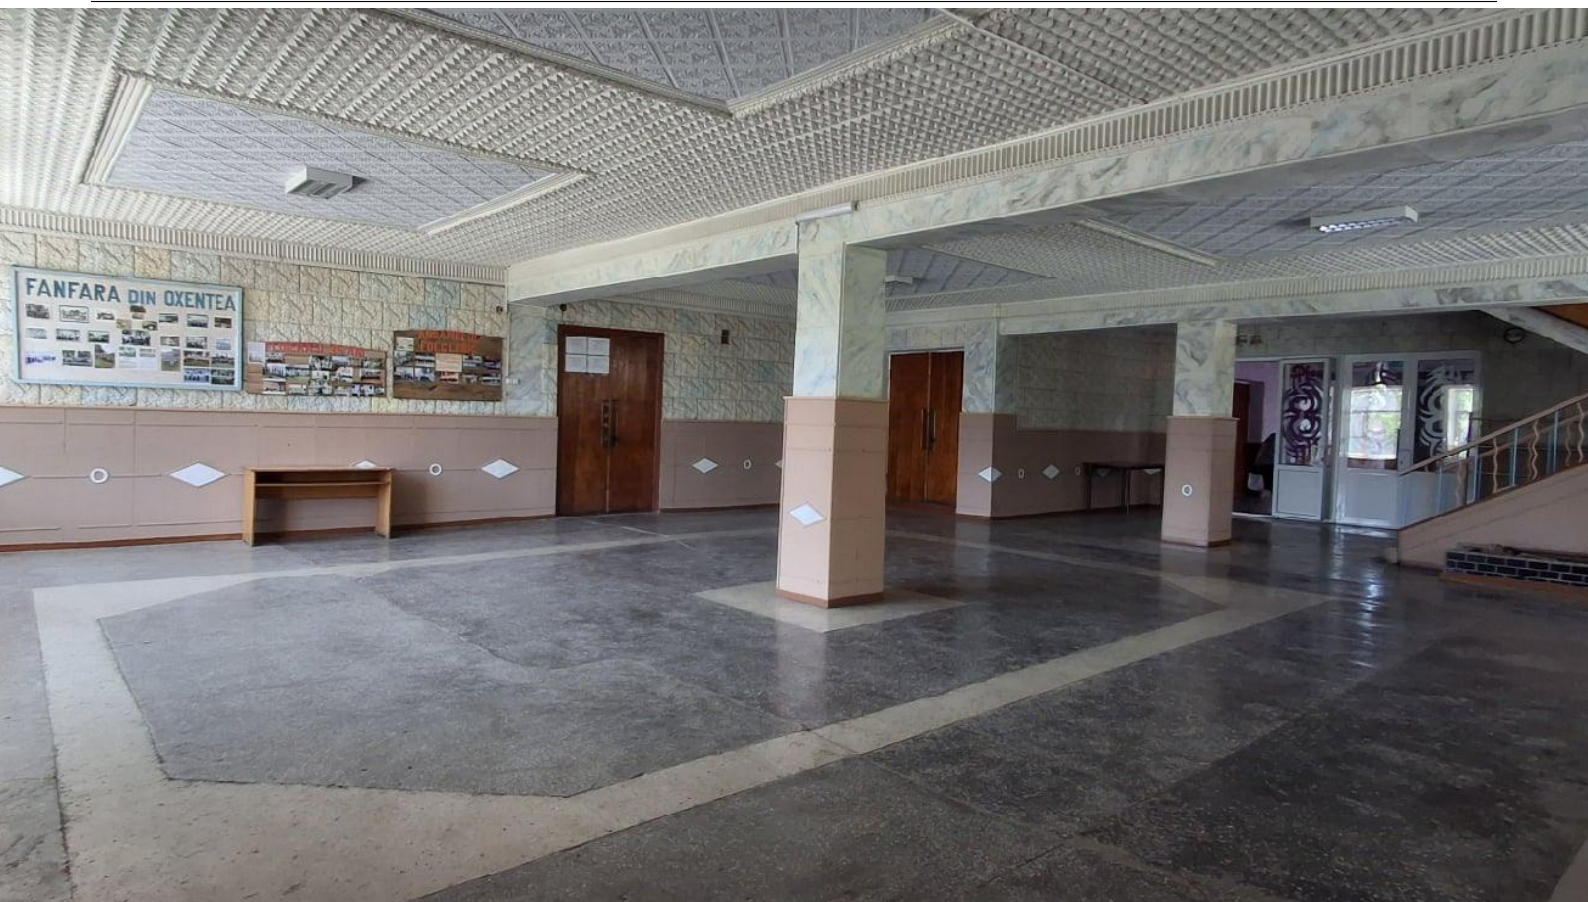
**Galerie - Coridoare**

| Trepte: | Da , 1 trepte , înălțimea:14 cm |
| Dacă există trepte, sunt semnalate treptele cu elemente contrastante și/sau tactile: | Nu<br>Standard: prima și ultima treaptă trebuie semnalate în culori contrastante |

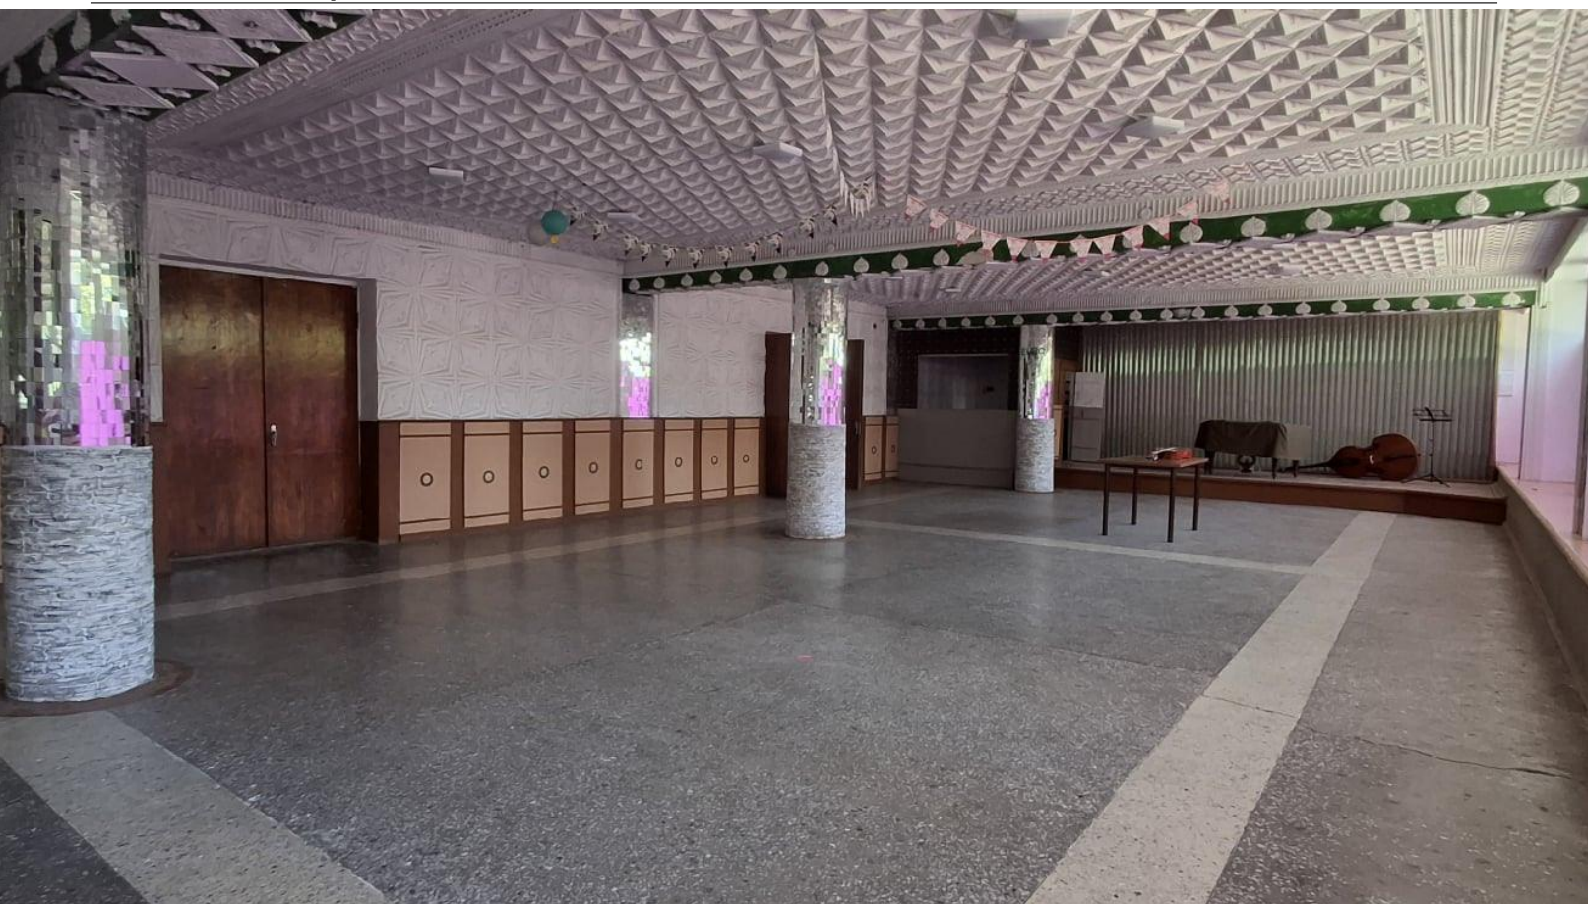
**Galerie - Sala de prestare a serviciului**

| În sală este spațiu de manevră pentru un scaun rulant cu diagonala minimă de 140 cm: | Da |
| Culori contrastante pentru sală: | Da<br>Standard: este o diferență de culoare contrastantă (culori închise / culori deschise) între perete și podea |
