# Formular de evaluare a condițiilor de accesibilitate a clădirilor publice

Data: **13-06-2025**

| Categorii | Indicatori | Date colectate |
|---|---|---|
| Instituția: | BESV Moscovei nr. 7/52, Gimnaziul "Mircea cel Bătrân" | |

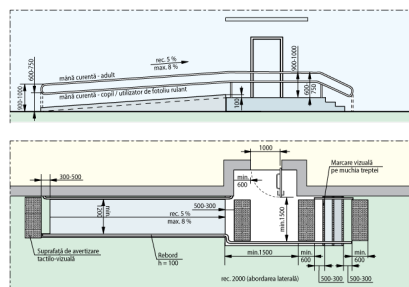
Fig. V.32.b Rampă de acces paralelă cu intrare în clădire

| La intrare sunt trepte: | Da, 1 trepte, Înălțime totală a treptelor/scărilor (cm) 15 cm |
| Există rampă de acces: | Nu |

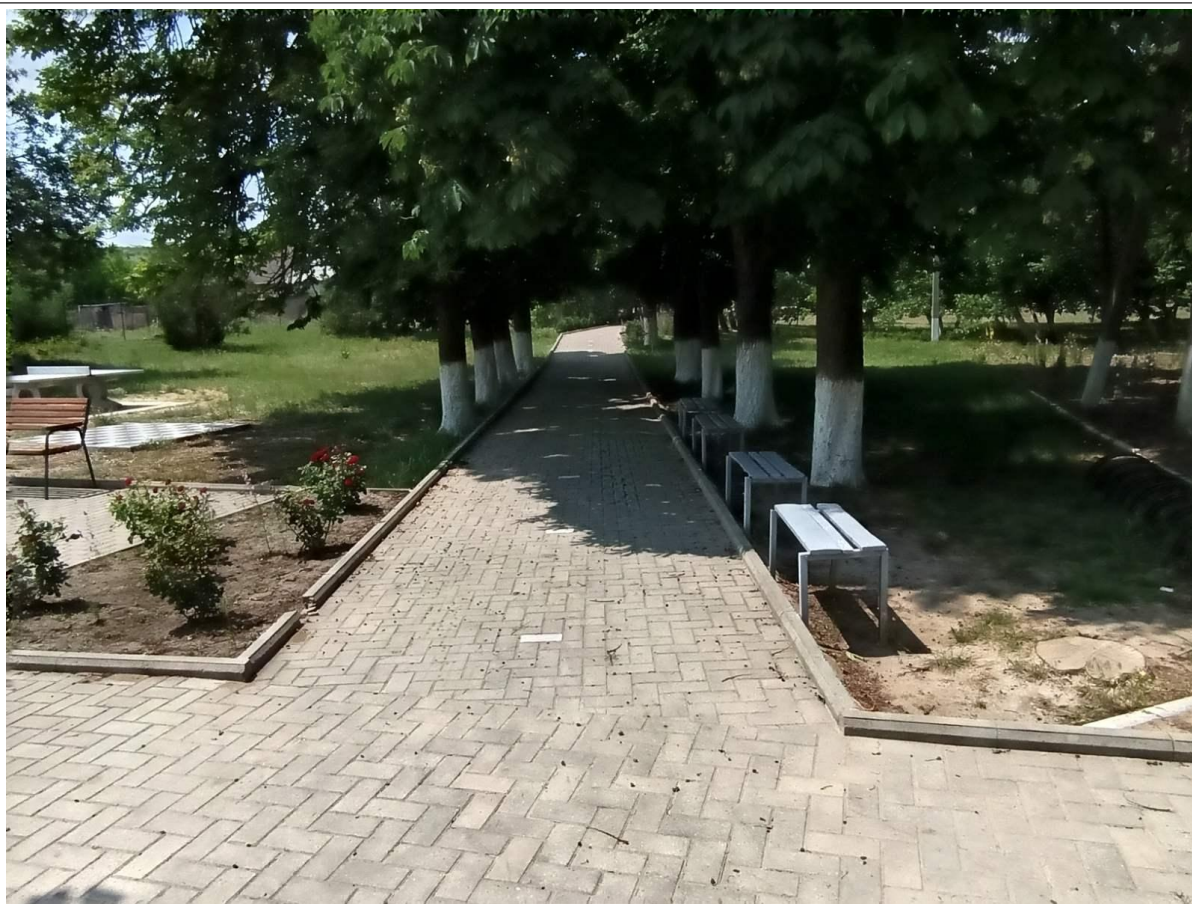
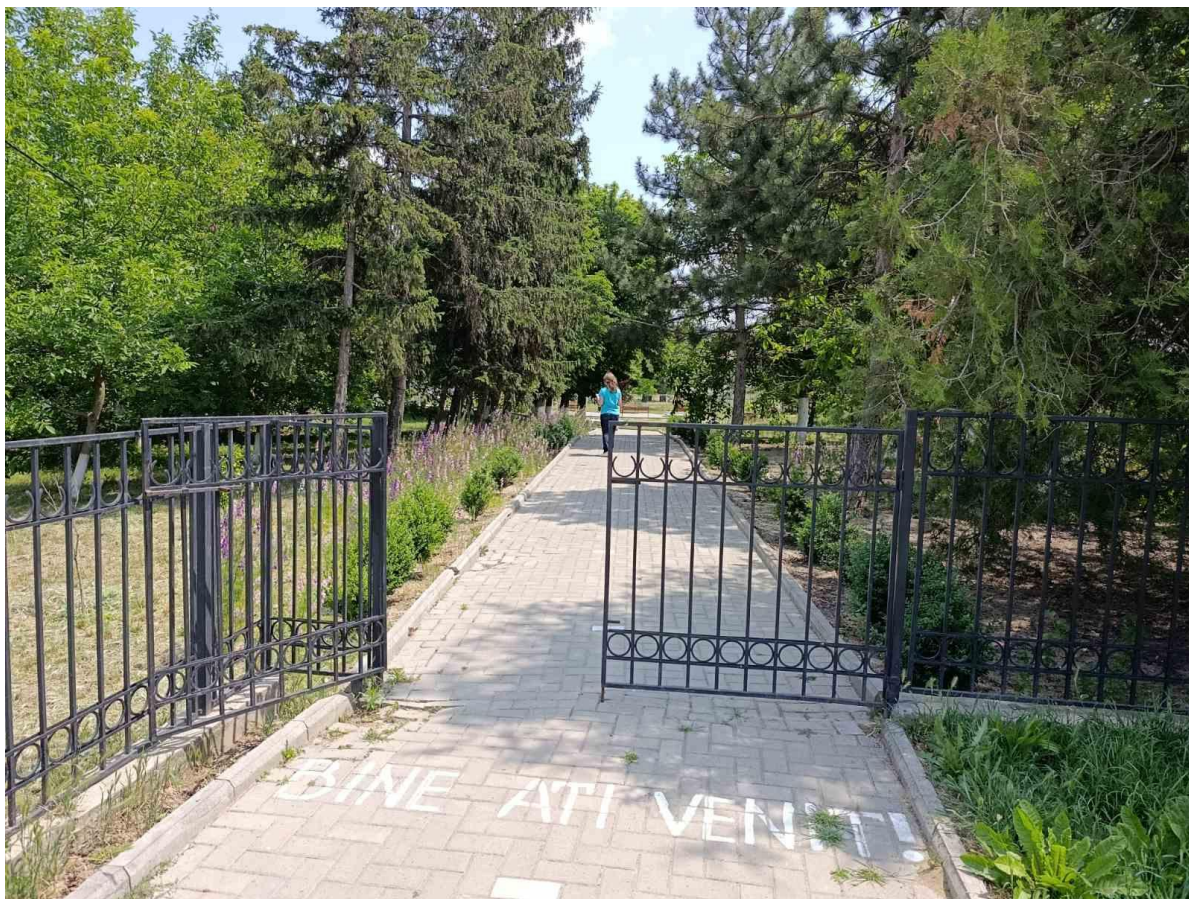
## Galerie - Căi de acces către clădire

| Tip înveliș: | Pavaj |
| Drumurile/Căile de acces sunt: | Calitative |
| Există pavaj tactil sau marcaj contrastant la ieșirea de pe carosabil pe trotuar: | Nu |
| Trotuarul are pavaj tactil sau marcaj contrastant: | Nu |

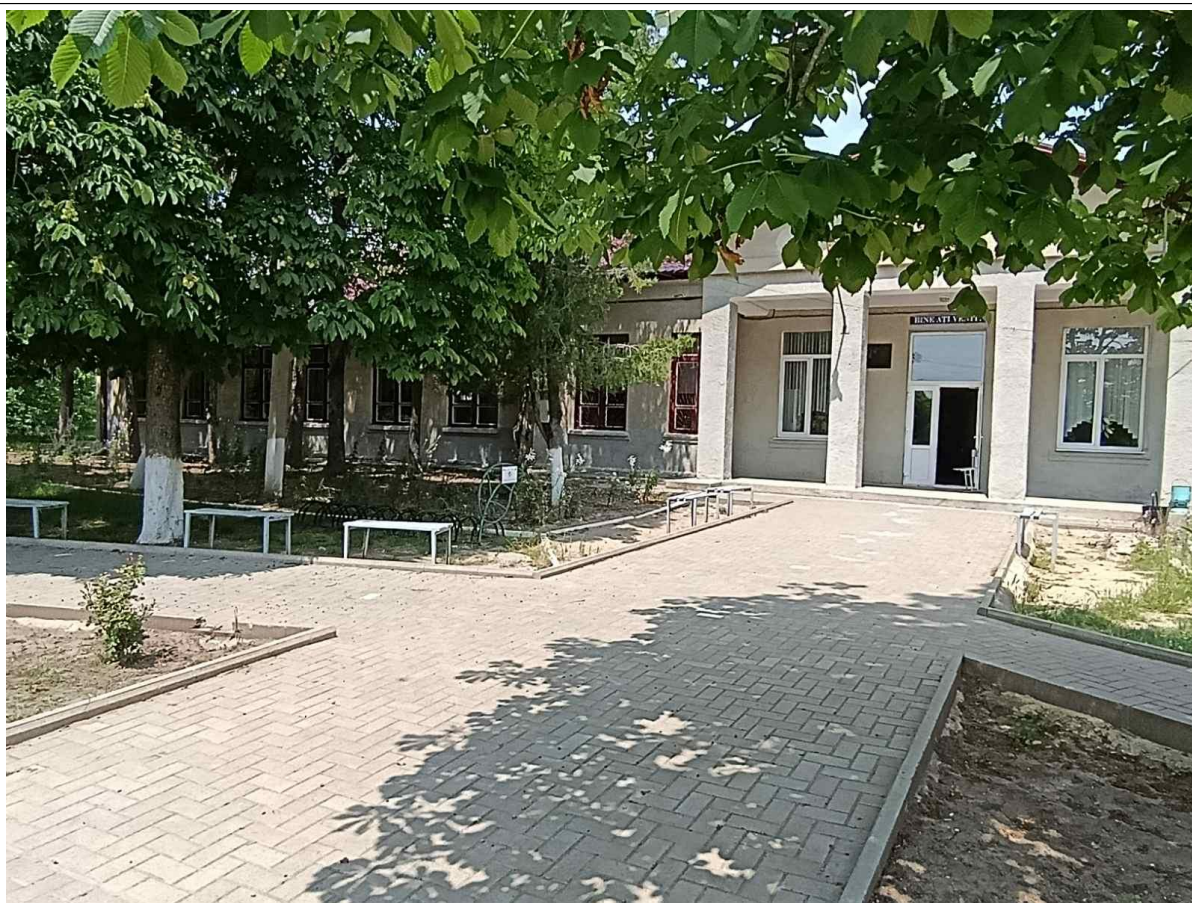
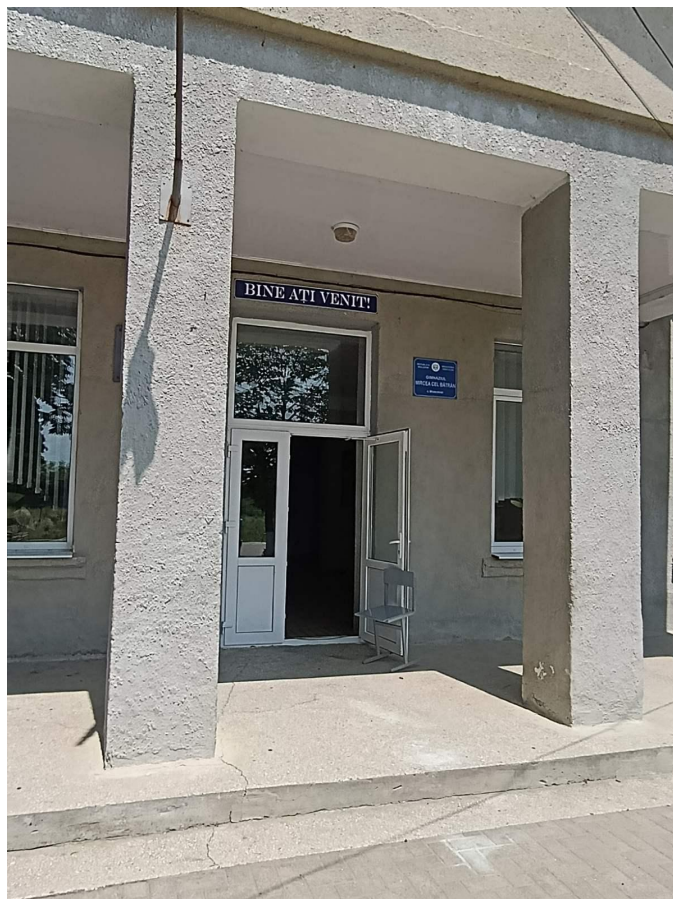
**Galerie - Intrare în clădire**

| Înălțimea pragului ușii (de la nivelul solului până la nivelul superior al pragului): | 20 cm<br>Standard: Se aplica regula de 1:10 |
| Dacă există trepte, sunt semnalate treptele cu elemente contrastante și/sau tactile: | Nu<br>Standard: prima și ultima treaptă trebuie semnalate în culori contrastante |

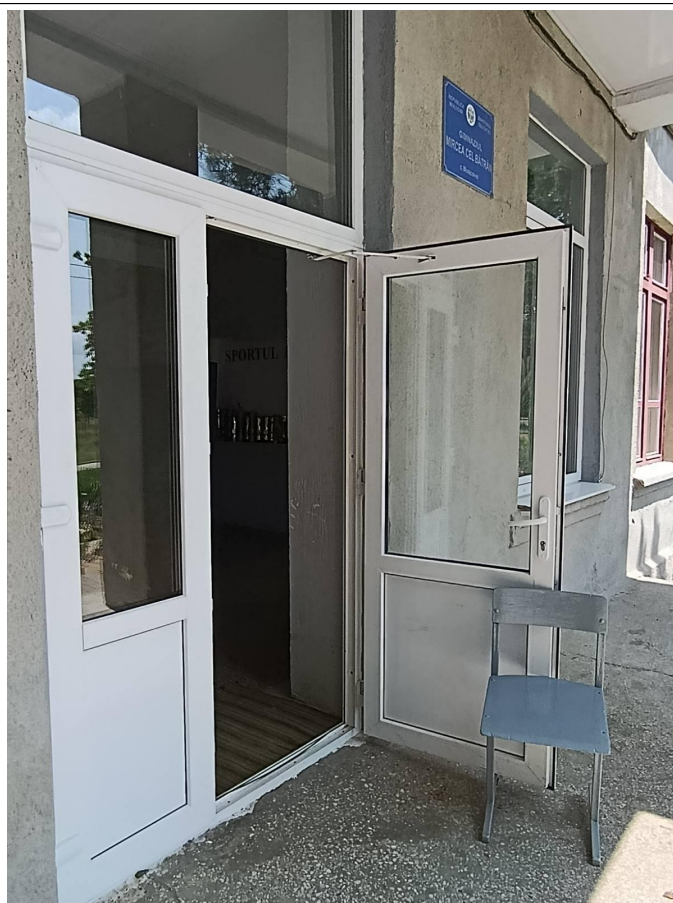
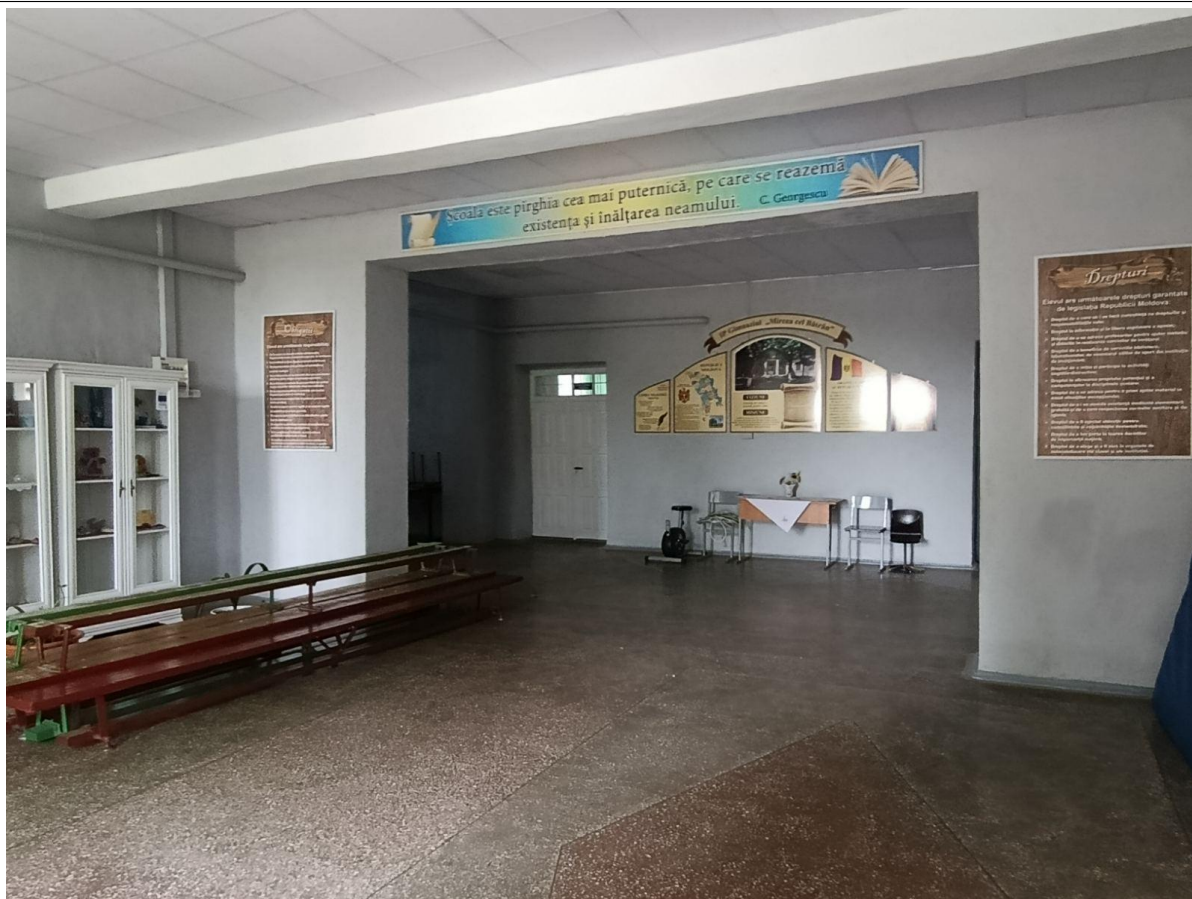
**Galerie - Uși**

| Categorii | Indicatori | Date colectate |
|---|---|---|
| | Dimensiuni ușă de intrare: | Dublă: 75 cm + 50 cm<br>Standard: lumina ușii duble trebuie să fie de minim 90 cm<br>Ușa mică din cea dublă se deschide |
| | Prag ușă de intrare: | Un prag cu înălțimea: 5 cm<br>Standard: pragul trebuie să fie de maxim 2 cm |
