# Formular de evaluare a condițiilor de accesibilitate a clădirilor publice

Data: 25-06-2025

| Categorii | Indicatori | Date colectate |
|---|---|---|
| Adresa, strada, nr.: | str. Sf. Alexei 38 | |
| Instituția: | BESV-15/6 (Casa De Cultura) | |

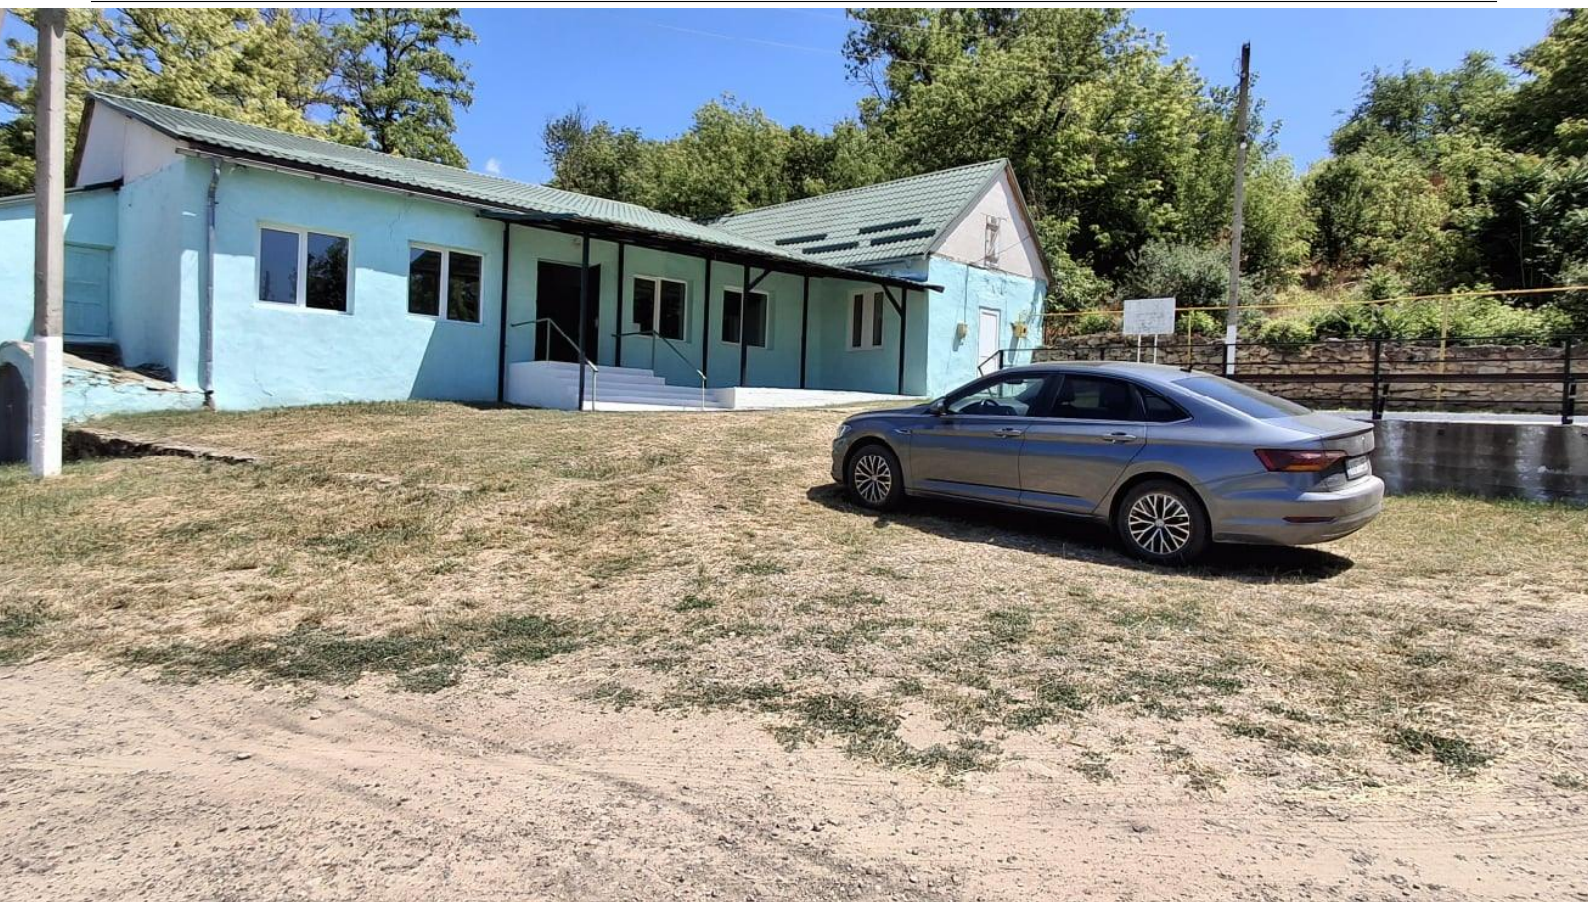
**Galerie - Căi de acces către clădire**

| Tip înveliș: | Pământ tasat |
| Drumurile/Căile de acces sunt: | Denivelate |
| Borduri: | Da, 1 borduri , înălțimea:3 cm |
| Nivel: | Înclinat în urcuș |

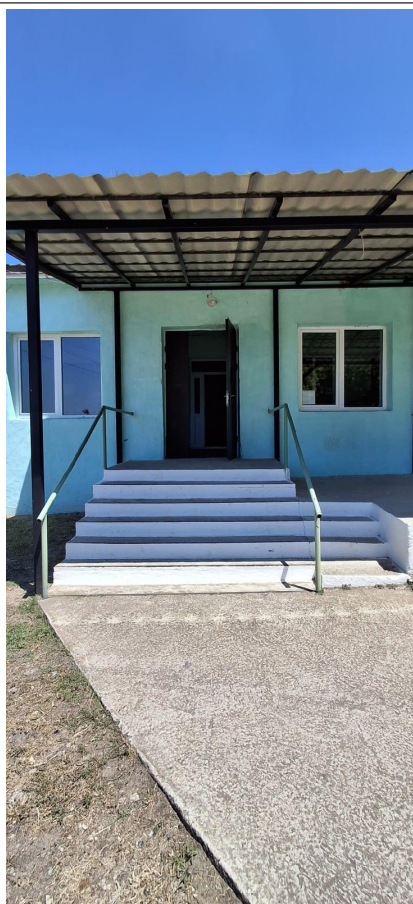
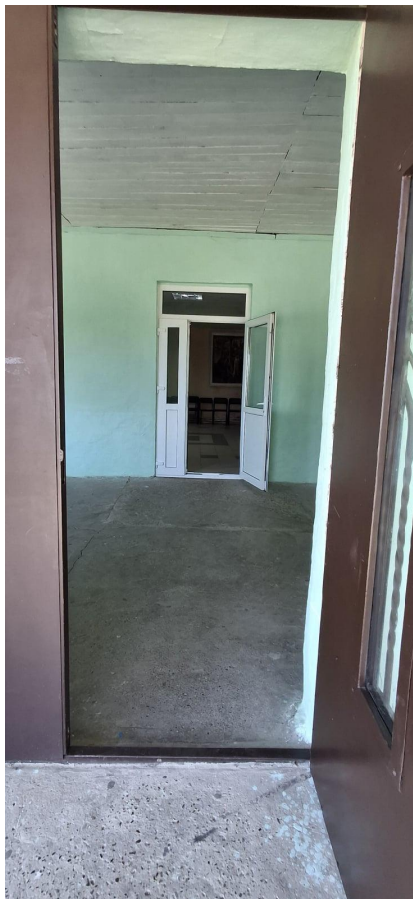
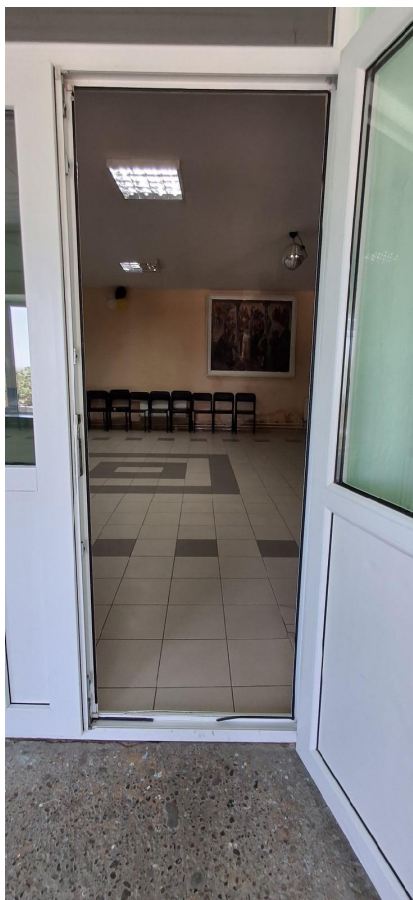
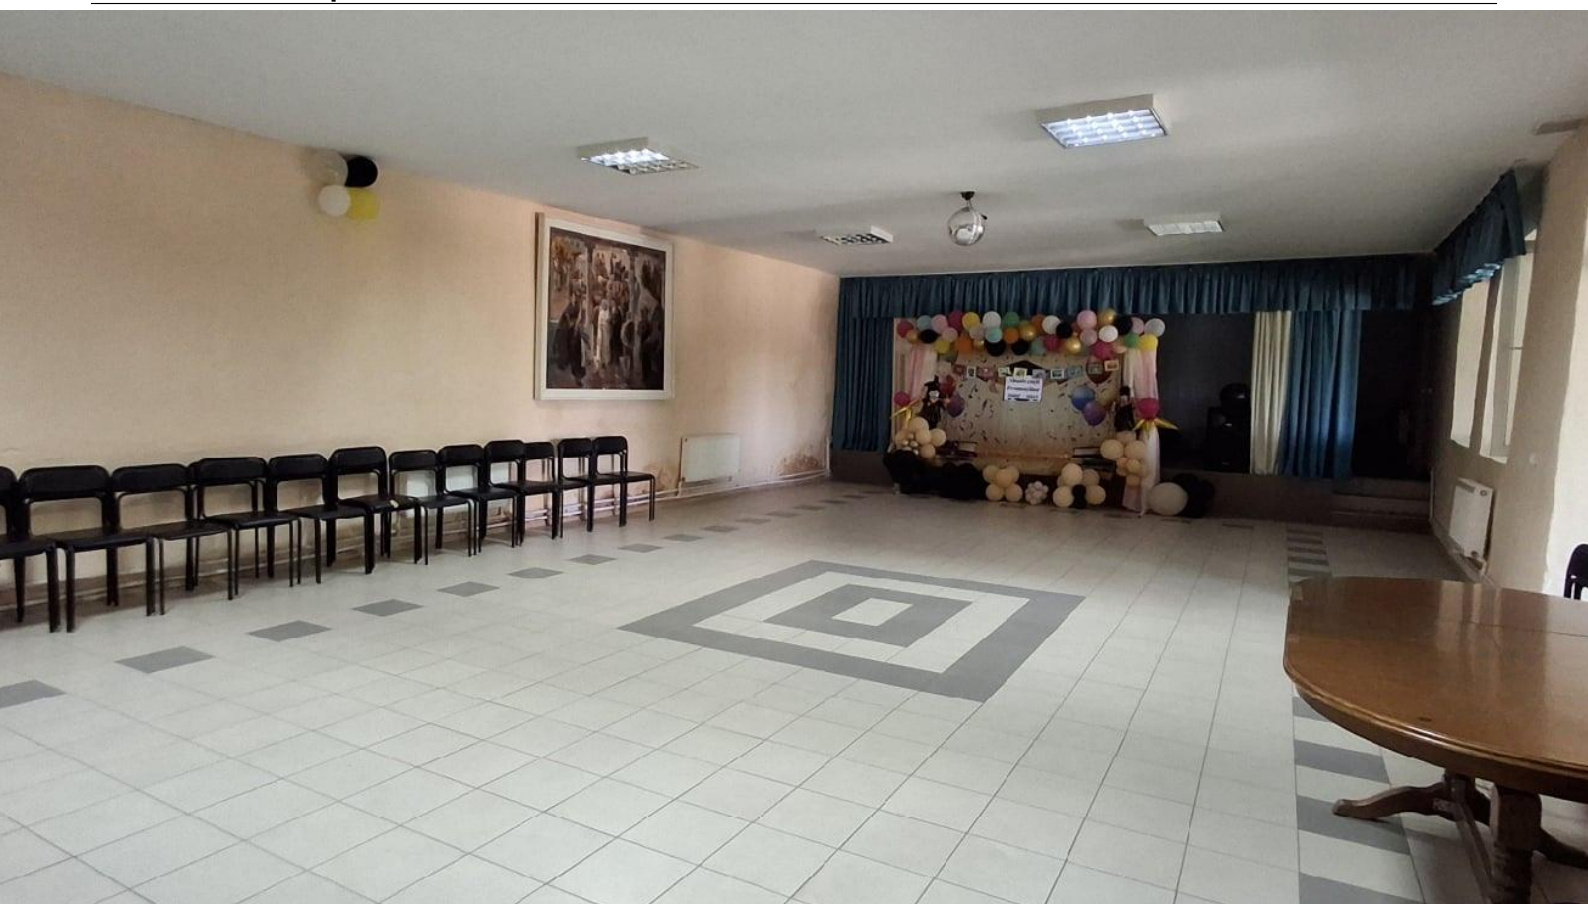
**Galerie - Intrare în clădire**

| Intrarea în clădire este la nivelul solului: | Nu |
| La intrare sunt trepte: | Da, 6 trepte , Înălțime totală a treptelor/scărilor (cm)15 cm |
| Înălțimea pragului ușii (de la nivelul solului până la nivelul superior al pragului): | 90 cm<br>! Pentru h - până în 20 cm - se aplica regula de 1:10<br>! La fiecare 9 m de cm x 140 cm |
| Dacă există trepte, sunt semnalate treptele cu elemente contrastante și/sau tactile: | Nu<br>Standard: prima și ultima treaptă trebuie semnalate în culori contrastante |
| Există rampă de acces: | Nu |
